Prüfbericht 2021 S1

nach DIN 1076

Bauwerksname **Brücke über Ratzengraben i. Z. d. Rollinstraße**
Teilbauwerksname **Brücke über Ratzengraben i. Z. d. Rollinstraße**
Kreis **Biberach**
Ort **Biberach**
Bauwerksrichtung
Bauwerksart **Plattenbalkenbrücke, Trägerrostbrücke**
Tragfähigkeit
Baujahr

Prüfrichtung **Zeppelinring - Königsbergallee**
Prüfer **Dipl.-Ing. (FH) G. Pahl**
Prüfung vom **28.06.2021** bis **28.06.2021**

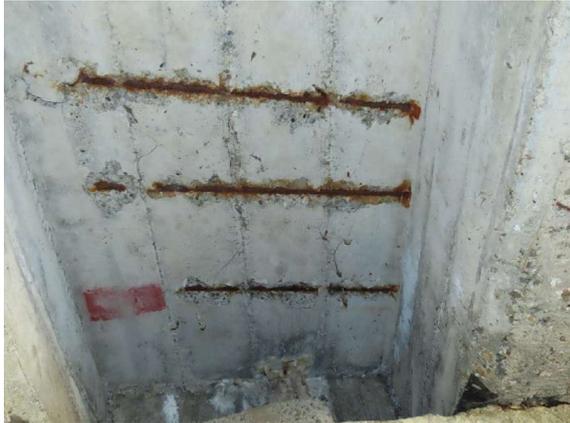
[12] S=0, V=0, D=2 BSP-ID 002-02

Platte, Querbewehrung, Eine Stelle, Abplatzung mit freiliegender Bewehrung, Am Ende des Überbaus, Unterseite, sowie durchfeuchtet zwischen 1. und 2. Träger, Maßnahme {1}

QUERBEWEHRUNG UNTERSEITE FREILIEGEND

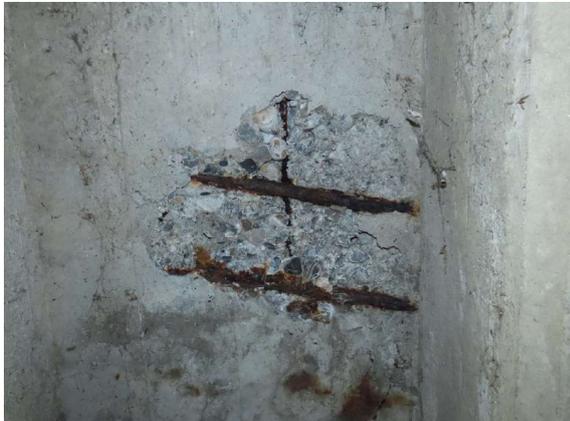
[23] S=0, V=0, D=2 BSP-ID 002-02

Platte, Querbewehrung, Eine Stelle, Abplatzung mit freiliegender Bewehrung, Am Ende des Überbaus, Unterseite, zwischen 3. und 4. Träger, Maßnahme {1}

FREILIEGENDE BEWEHRUNG MIT
ABPLATZUNGEN

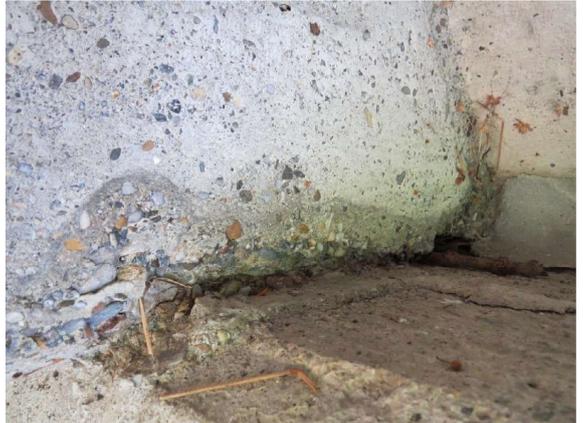
[11] S=0, V=0, D=1 BSP-ID 002-02

Balken, Vollquerschnitt, Beton, Vereinzelt, Abgeplatzt, Vorne und hinten am Bauwerk

KANTENABPLATZUNG AM AUFLAGERBEREICH

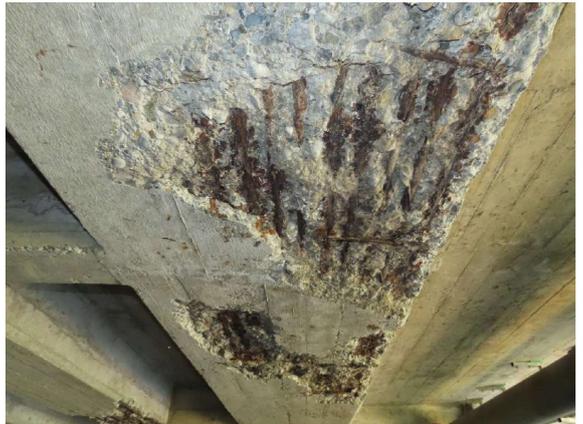
[17] S=3, V=0, D=3 BSP-ID 002-07

Balken, Vollquerschnitt, Längsbewehrung, Ausgeprägt, Abplatzung mit freiliegender Bewehrung, Feldbereich, 1-tes Bauteil von rechts, Unterseite, Maßnahme {1}

1-ER TRÄGER QUERSCHNITTSGESCHWÄCHTE
TRAGBEWEHRUNG

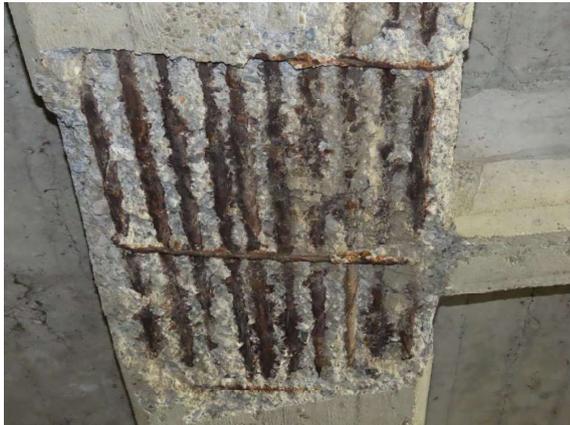
[20] S=2, V=0, D=3 BSP-ID 002-06

Balken, Vollquerschnitt, Längsbewehrung, Großflächig, Abplatzung mit freiliegender Bewehrung, Am Ende des Überbaus, 2-tes Bauteil von rechts, Unterseite, Maßnahme {1}

2-ER TRÄGER MIT
QUERSCHNITTSGESCHWÄCHTE
TRAGBEWEHRUNG

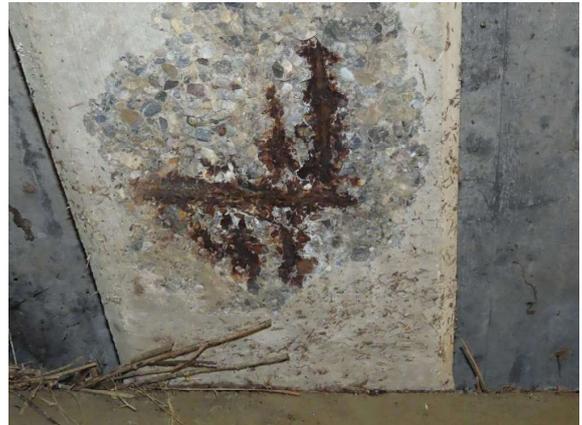
[24] S=1, V=0, D=2 BSP-ID 002-04

Balken, Vollquerschnitt, Längsbewehrung, Eine Stelle,
Abplatzung mit freiliegender Bewehrung, Am Ende
des Bauwerks, 5-tes Bauteil von rechts, Unterseite,
Maßnahme {1}

9-ER TRÄGER MIT
QUERSCHNITTSGESCHWÄCHTER
TRAGBEWEHRUNG

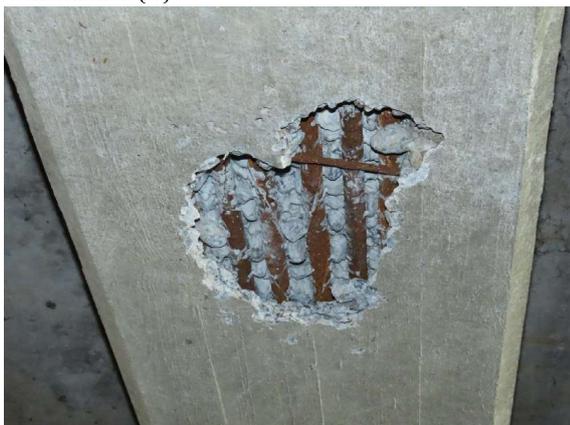
[26] S=1, V=0, D=2 BSP-ID 002-04

Balken, Vollquerschnitt, Längsbewehrung, Eine Stelle,
Abplatzung mit freiliegender Bewehrung, Feldbereich,
10-tes Bauteil von rechts, Unterseite, Maßnahme {1}

5-ER TRÄGER MIT FREILIEGENDE
TRAGBEWEHRUNG

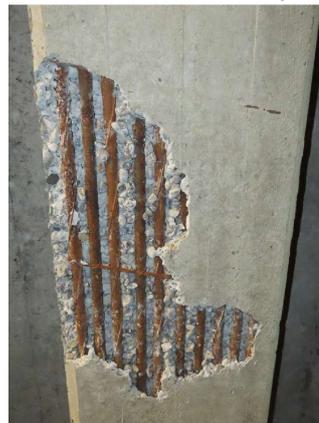
[25] S=2, V=0, D=3 BSP-ID 002-06

Balken, Vollquerschnitt, Längsbewehrung, Eine Stelle,
Abplatzung mit freiliegender Bewehrung, Am Anfang
des Bauwerks, 9-tes Bauteil von rechts, Unterseite,
Maßnahme {1}

10-ER TRÄGER MIT FREILIEGENDER
TRAGBEWEHRUNG

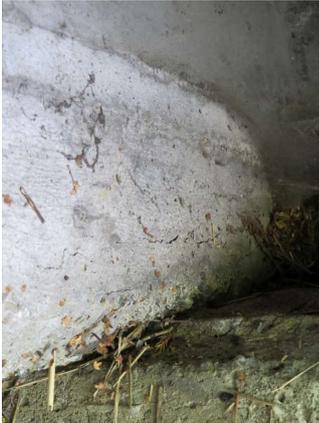
[13] S=0, V=0, D=2 BSP-ID 002-02

Balken, Vollquerschnitt, Beton, Eine Stelle, Gerissen
und hohl klingend, Am Ende des Überbaus, Rechts,
Maßnahme {1}

LÄNGSRISS AM BALKEN IM AUFLAGERBEREICH RECHTS HINTEN

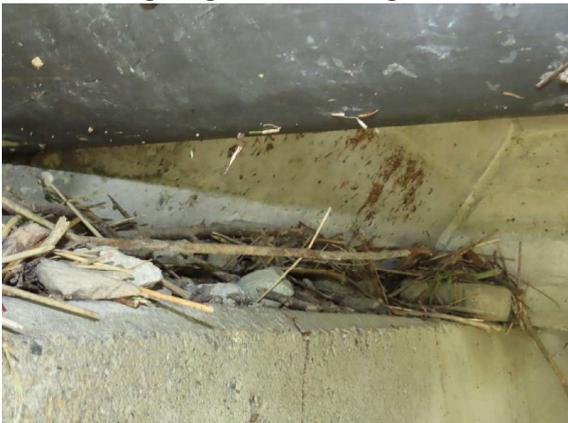
[16] S=0, V=0, D=1 BSP-ID 020-04
Auflagerbank, Betonoberfläche, Größtenteils, Schmutzablagerung, Beide Widerlager

AUFLAGERBANK TREIBGUTANSAMMLUNG

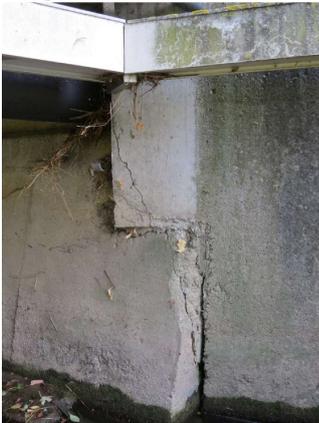
[10] S=0, V=0, D=1 BSP-ID 025-12
Flügel, Beton, Eine Stelle, Längsrisse, Rechts

VERTIKALRISS IM ÜBERGANG STÜTZMAUER

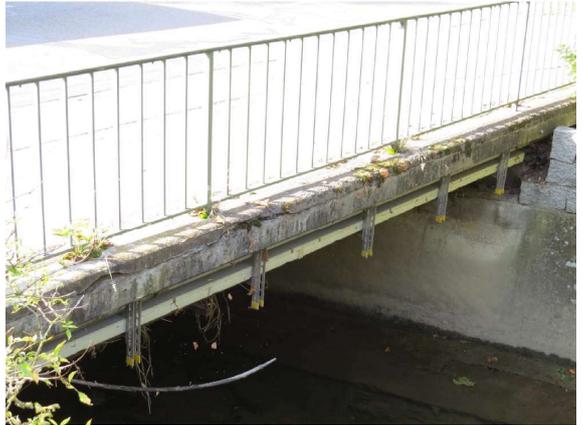
[22] S=1, V=0, D=2 BSP-ID 230-11
Kappe, Beton, Größtenteils, Schadhaf, Beidseitig, Maßnahme {2}

GESIMS SCHADHAFT

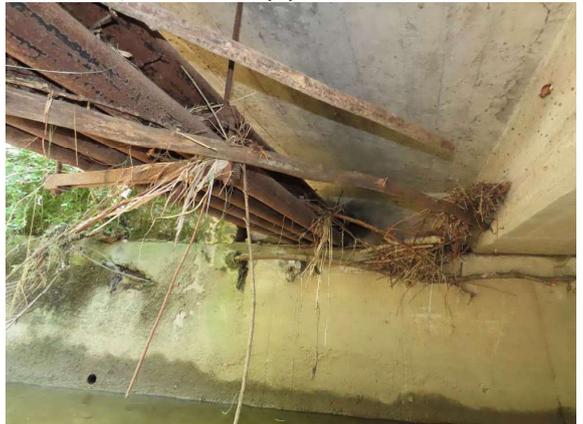
[14] S=0, V=0, D=1 BSP-ID 261-99
Leitungen, Größtenteils, Schmutzablagerung, Links, Unterseite, Maßnahme {5}

LEITUNGEN DURCH TREIBGUT VERSCHMUTZT

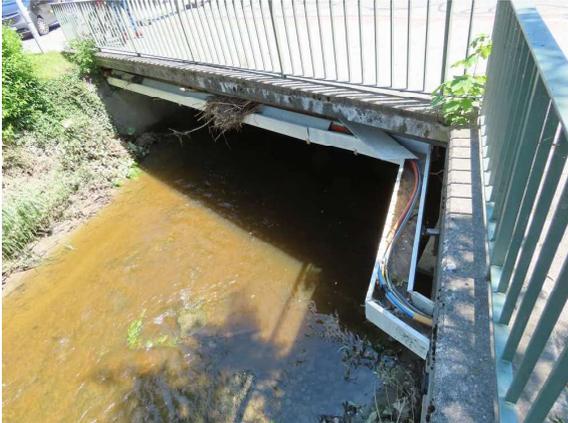
[27] S=1, V=0, D=1 BSP-ID 261-99
Leitungen, Größtenteils, Schmutzablagerung, Rechts, Unterseite, Maßnahme {5}

LEITUNGEN DURCH TREIBGUT VERSCHMUTZT
UND BESCHÄDIGT

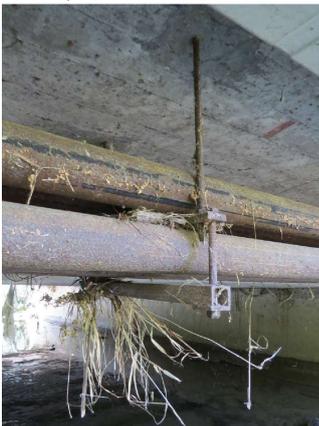
[21] S=0, V=0, D=1 BSP-ID 261-08

Leitungen, Stahl / Metall, Durchgehend, Angerostet,
Links, Unterseite

KORROSION AN LEITUNG UND AUFHÄNGUNG

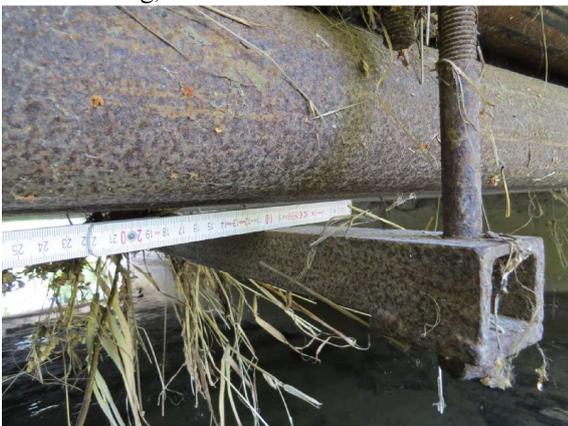
[15] S=1, V=1, D=1 BSP-ID 261-13

Leitungsbefestigungen, Vereinzelt, Nicht
kraftschlüssig, Links

LEITUNG NICHT AUFLIEGEND

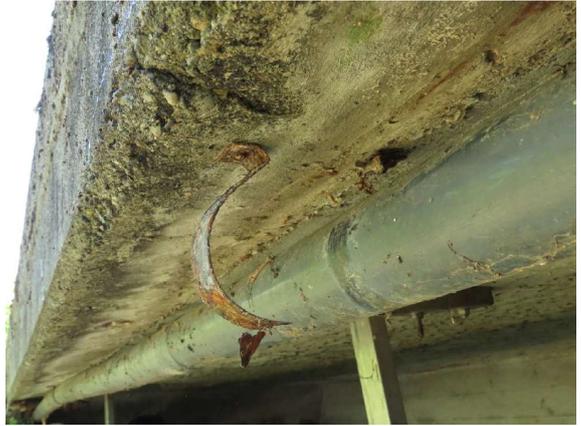
[18] S=1, V=0, D=2 BSP-ID 261-03

Leitungsbefestigungen, Stahl / Metall, Mehrfach,
Durchgerostet / Lochfraß, Rechts, Unterseite,
Maßnahme {5}

ZERSTÖRTE LEITUNGS-AUFHÄNGUNG

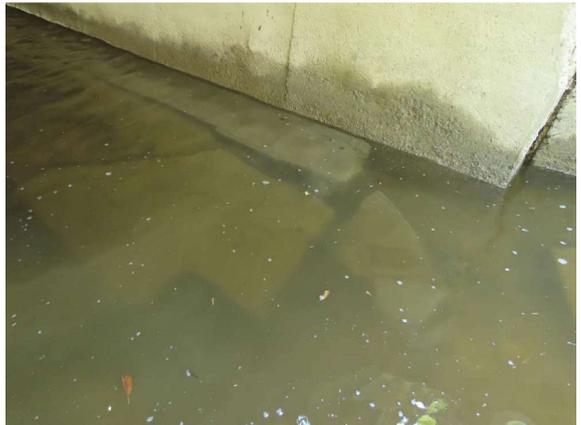
[28] S=0, V=0, D=1 BSP-ID 236-15

Kolkenschutz, Beton, Eine Stelle, Schadhafte, Am Ende
des Bauwerks, Rechts

KOLKSCHUTZ BESCHÄDIGT
