# Beratung als Sicherheitsauditor

mit Erarbeitung von Lösungsansätzen

## Zusammenfassung

**AUFTRAGGEBER:**           **Stadt Biberach**  
                                  **Stadtplanungsamt**  
                                  **Museumstr. 2**  
                                  **88400 Biberach**

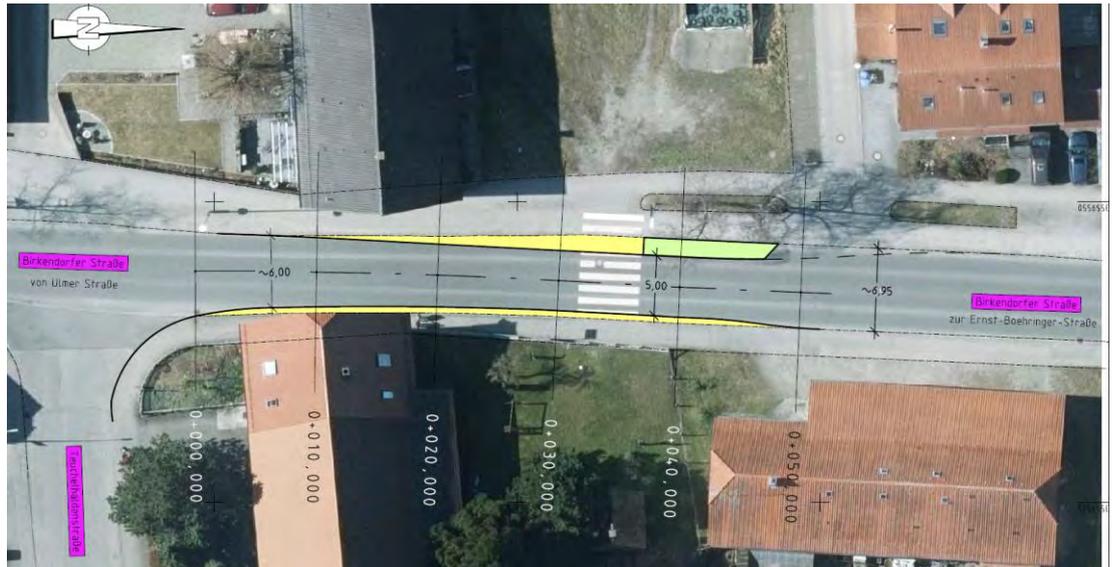
Nach Tabelle 2 der R-FGÜ 2001 ist bei der vorhandenen Kombination von Fußgängerverkehrsstärken und Kraftverkehrsstärken ein FGÜ nicht zu empfehlen.

Der Kindergarten in der Alleenstraße kann einen Ausnahmefall begründen.

Die beiden Gebäude direkt südlich des FGÜ stehen sehr dicht an der Straße und bewirken bereits eine Art „Torwirkung“, durch die die Engstelle betont wird.

**Bild:** Vorschlag zur Verbesserung der Erkennbarkeit des FGÜ durch Einengung (siehe auch Anlage zu diesem Bericht)

Weil der FGÜ bisher unauffällig ist, und eine Begründung für einen Ausnahmefall vorliegt, kann eine Empfehlung zur Beibehaltung des FGÜ gegeben werden.

Ergänzend werden Maßnahmen zur besseren Erkennbarkeit und Geschwindigkeitsdämpfung vorgeschlagen. Denkbar ist z.B. eine Fahrbahneinengung an der Querungsstelle auf  $B = 5,00 \text{ m}$  zur Geschwindigkeitsreduzierung, zur noch besseren Erkennbarkeit der Querungsstelle für den Fahrzeugverkehr und zur besseren Übersicht des Fußgängers auf den Straßenverlauf. Die Breite von  $5,00 \text{ m}$  lässt einen ungehinderten Begegnungsfall Pkw/Pkw und einen Begegnungsfall Lkw/Pkw bei umsichtiger Fahrweise zu.
