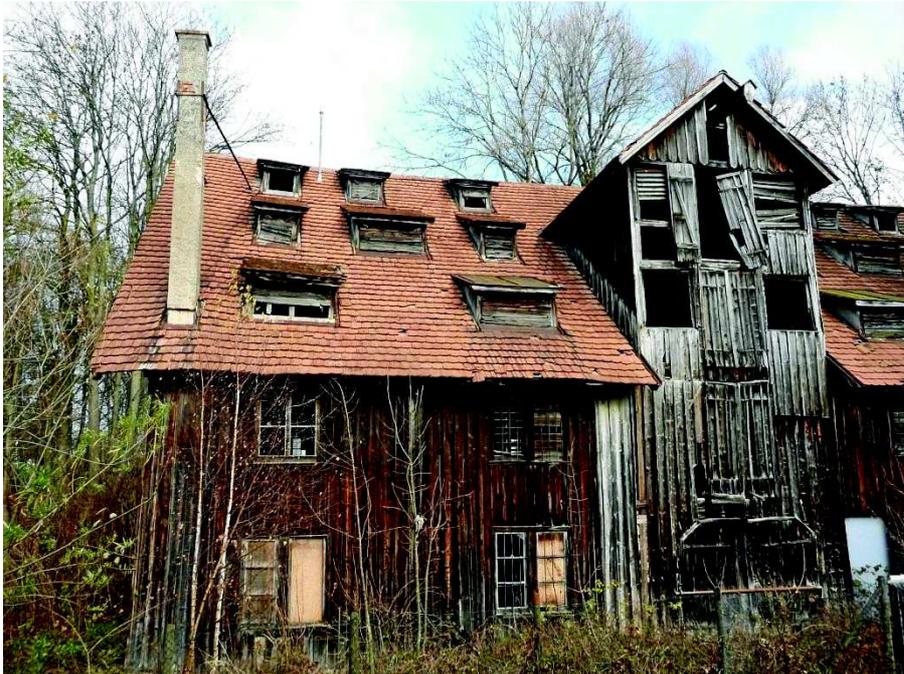
Bild 1

Ansicht Süd-West mit einsturzfährdetem Kamin; Holzverschalung  
Ladegaube komplett zerstört; löchrige Dachdeckung

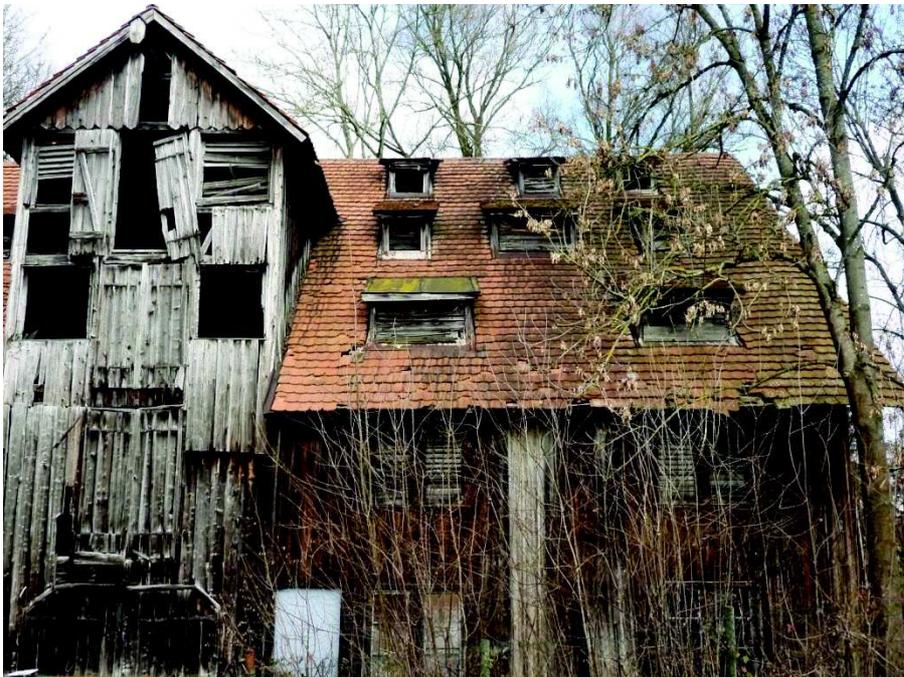
Bild 2

Ansicht Süd-Ost stark geschädigte Dachgauben, stark geschädigte Außenschalung

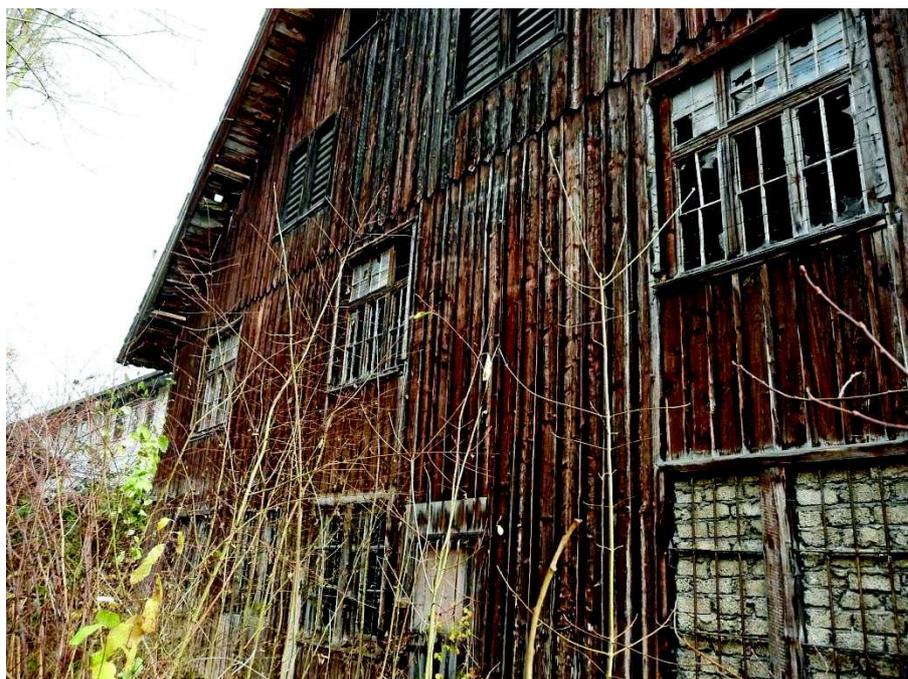
Bild 3

Ansicht Giebel West, Außenschalung mangelhaft, alle  
Fensterverglasungen sind zerstört

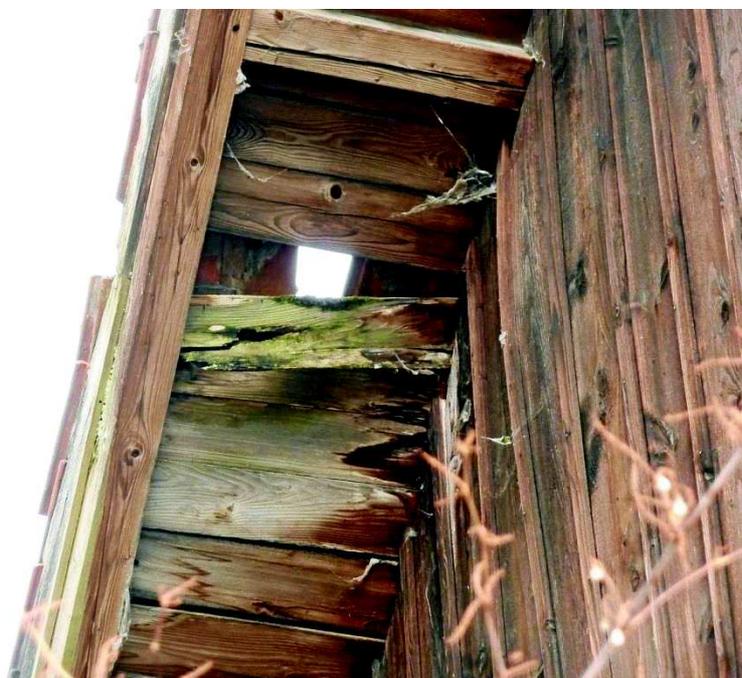
Bild 4

stark geschädigter Ortsgang Giebel West

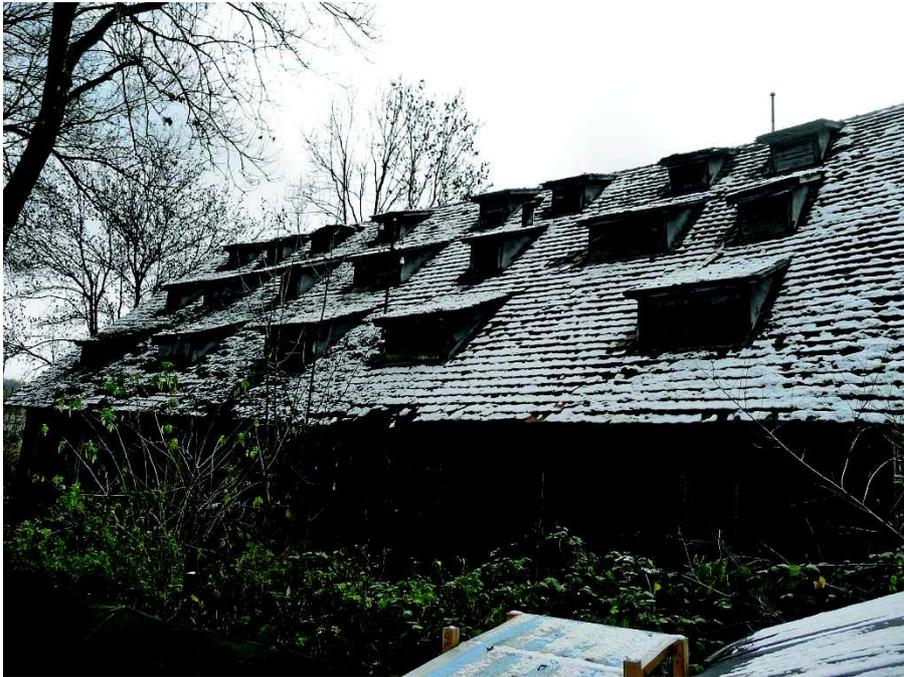
Bild 5

Ansicht Dachfläche Nord, starke Verformungen in der Dachfläche,  
erheblich mangelhafte Dachdeckung.

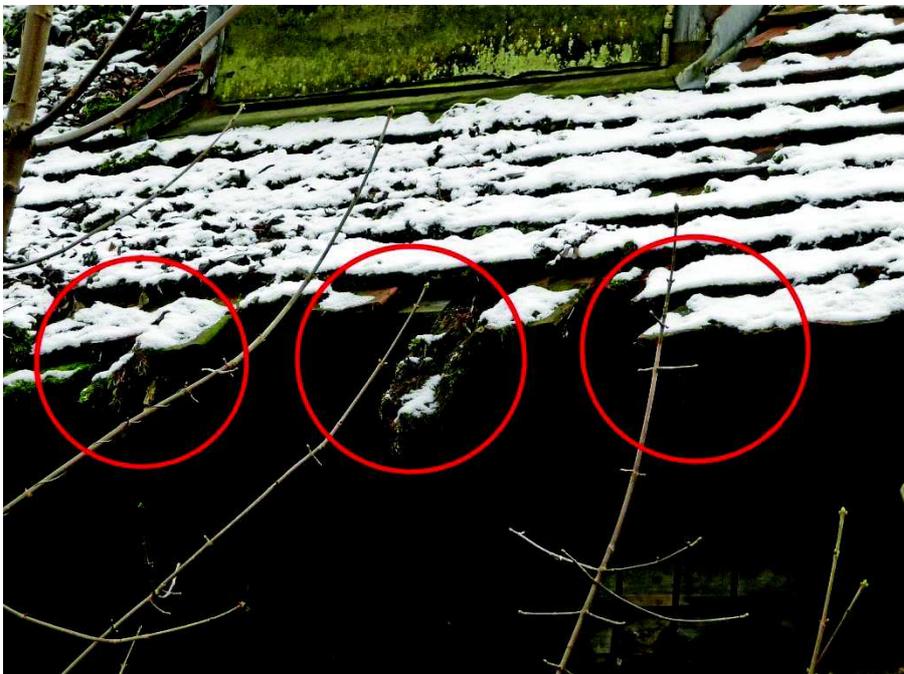
Bild 6

Nordseite komplett zerstörte Sparrenköpfe

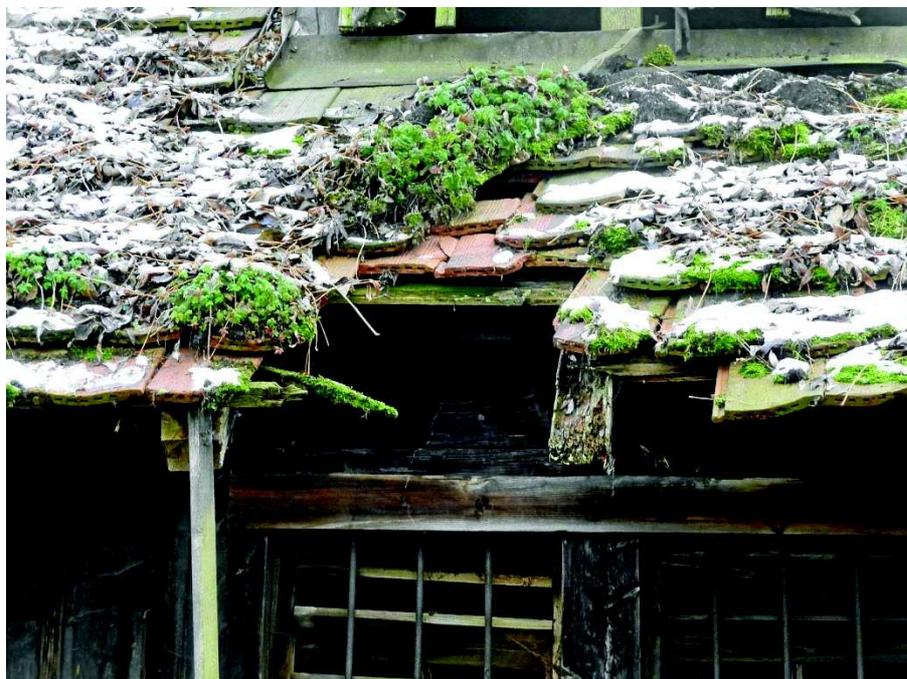
Bild 7

Nordseite zerstörte Sparrenköpfe, starker Bewuchs auf den Dachziegel

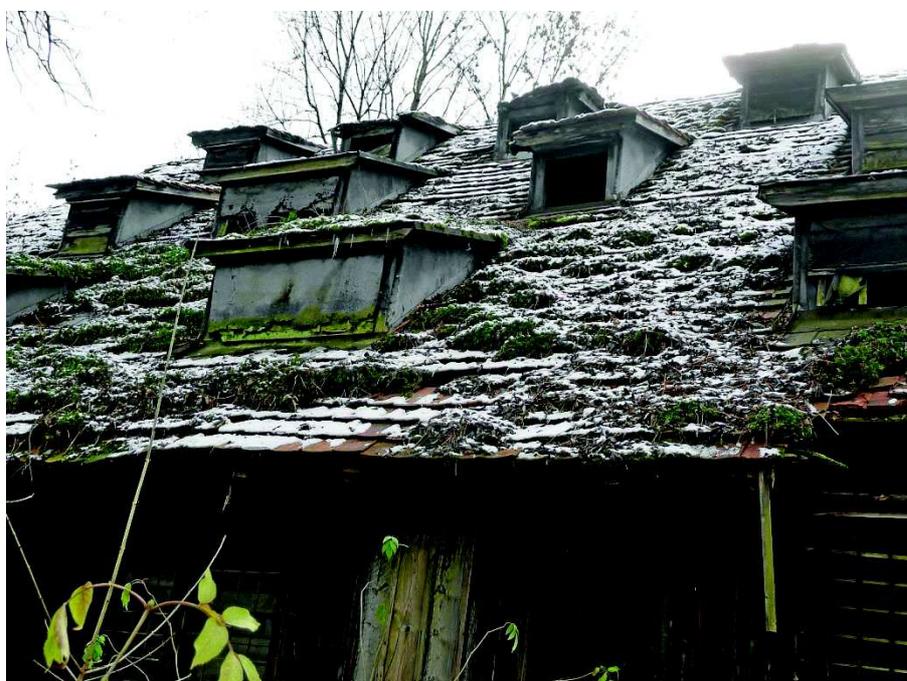
Bild 8

Nordseite, starker Bewuchs auf der Dachfläche, geschädigte Dachgauben

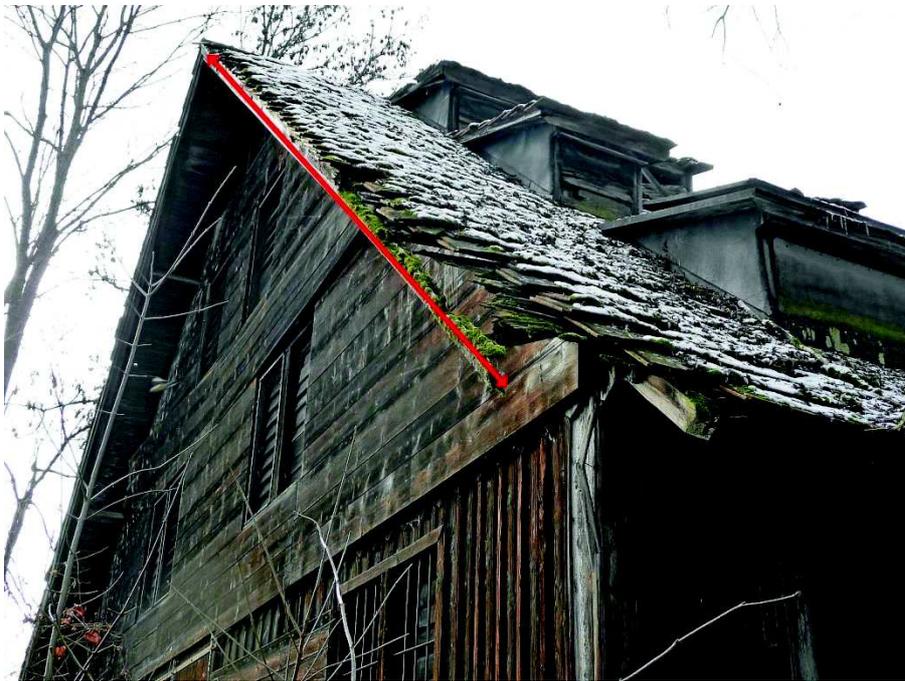
Bild 9

Ost-Giebel komplett zerstörter Flugsparren mit Ortganggesims,  
Außenschalung teilweise reparaturbedüftig.

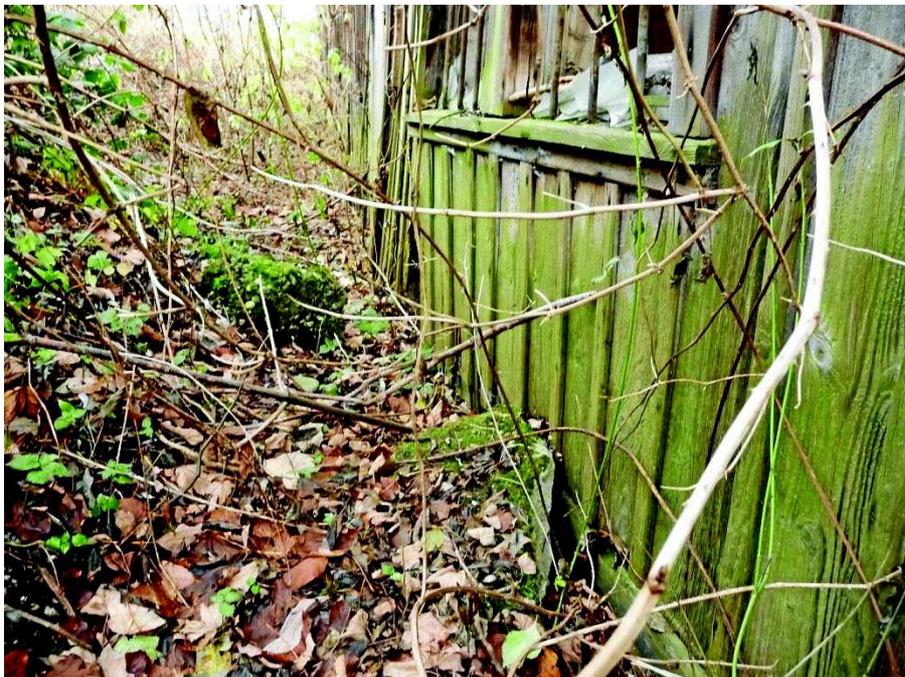
Bild 10

Nordseite Sockelbereich, Außenschalung erheblich geschädigt.

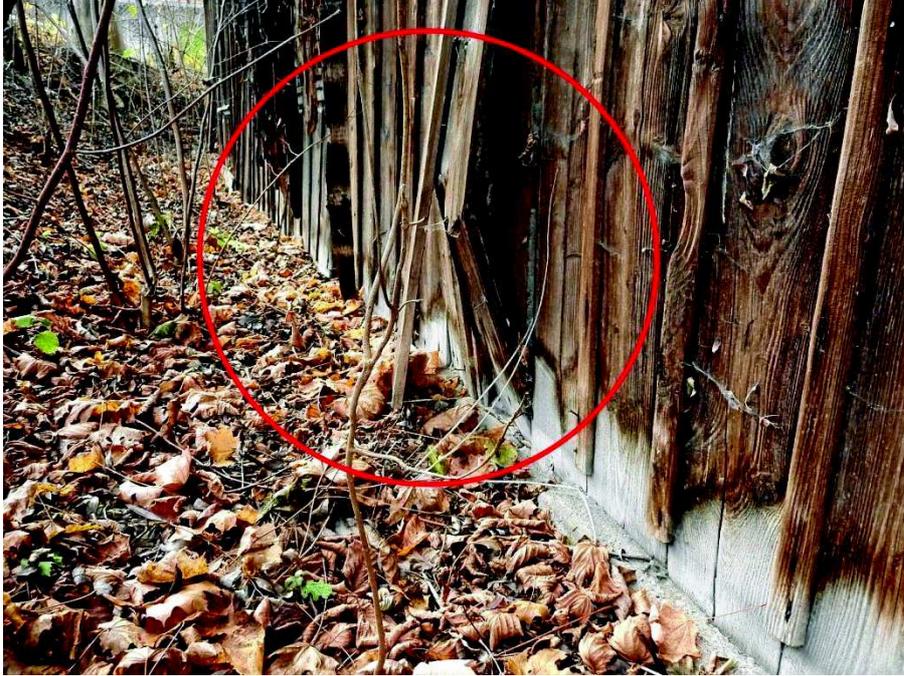
Bild 11

Nordseite Sockelbereich, durch Absenkung gebrochene, geschädigte Außenschalung

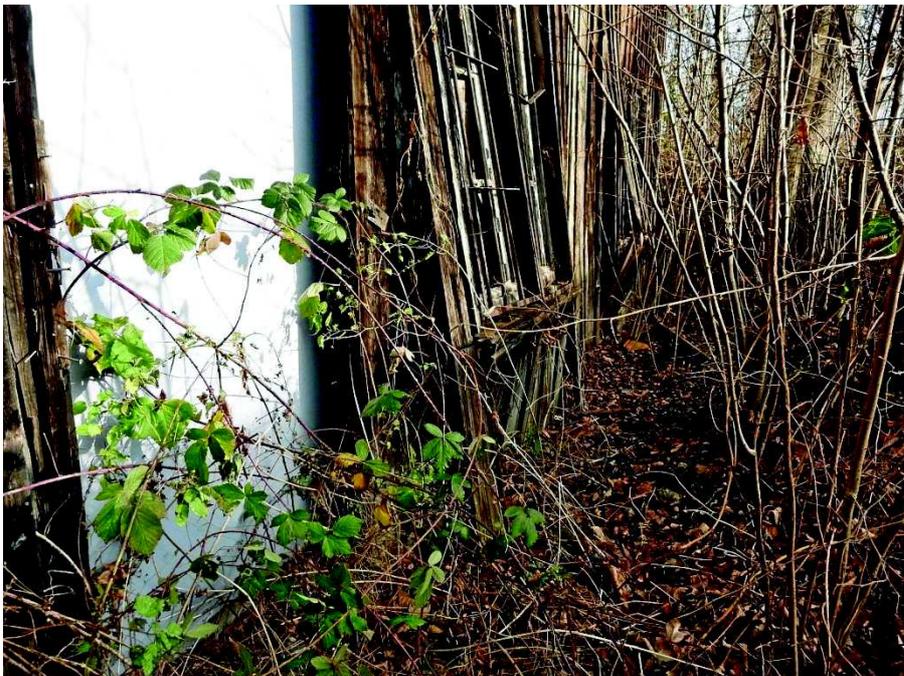
Bild 12

Südseite, nach außen geknickte Außenschalung durch Absenkung der Konstruktion. Außenschalung komplett sanierungsbedürftig.
