# **Biberach**

**Schulstraße 26**

## **Bauhistorische Untersuchung**

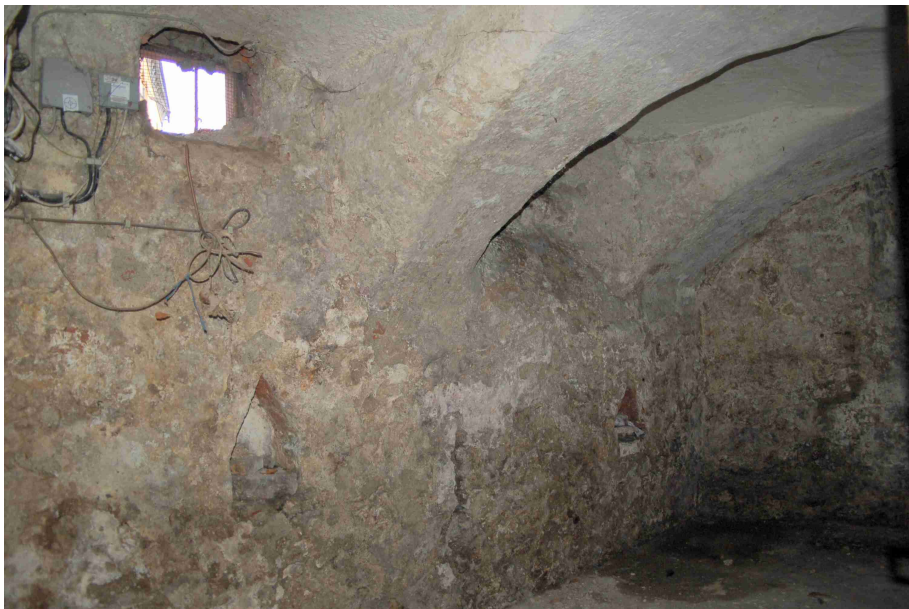
Abb. 4  
Kellergeschoß, südlicher Kellerraum. Blick entlang der südlichen Längsseite nach Westen. In der Einwölbung große Stichkappen, die einst mit den zugehörigen Kellerfenstern für eine großzügige Belichtung des Kellerinneren gesorgt haben werden, so daß dieser auch für eine handwerkliche Nutzung (Weberei) dienen konnte.

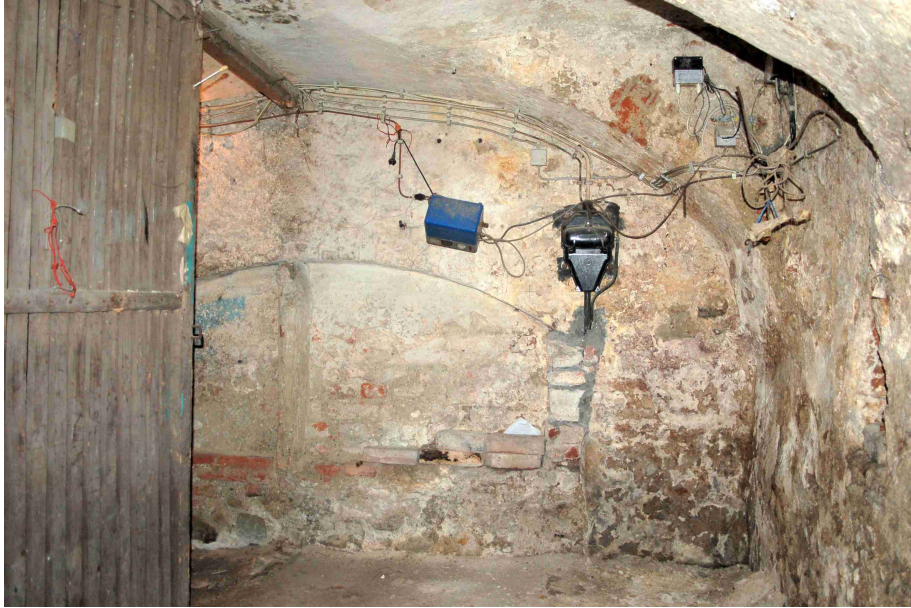
Abb. 5  
Kellergeschoß, südlicher Kellerraum. Blick auf die östliche Stirnseite mit stichbogiger Nische im Backsteinmauerwerk.

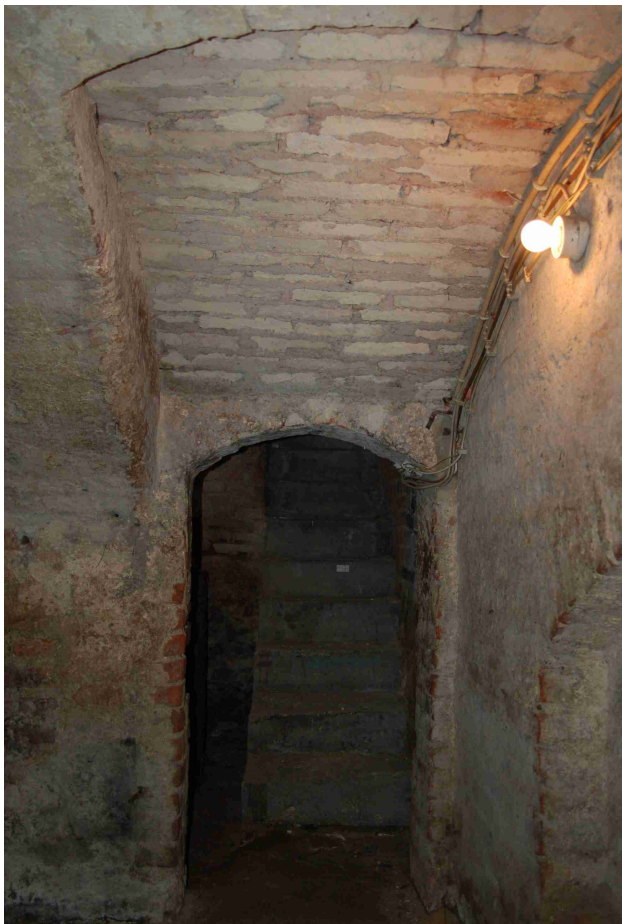
Abb. 6  
Kellergeschoß, südlicher Kellerraum. Gewölbeausschnitt in der Nordost-ecke, durch den einst ein Aufgang in das Erdgeschoß heraufgeführt haben wird. Erst später entstand die Verbindungstür zum benachbarten mittleren Kellerraum.

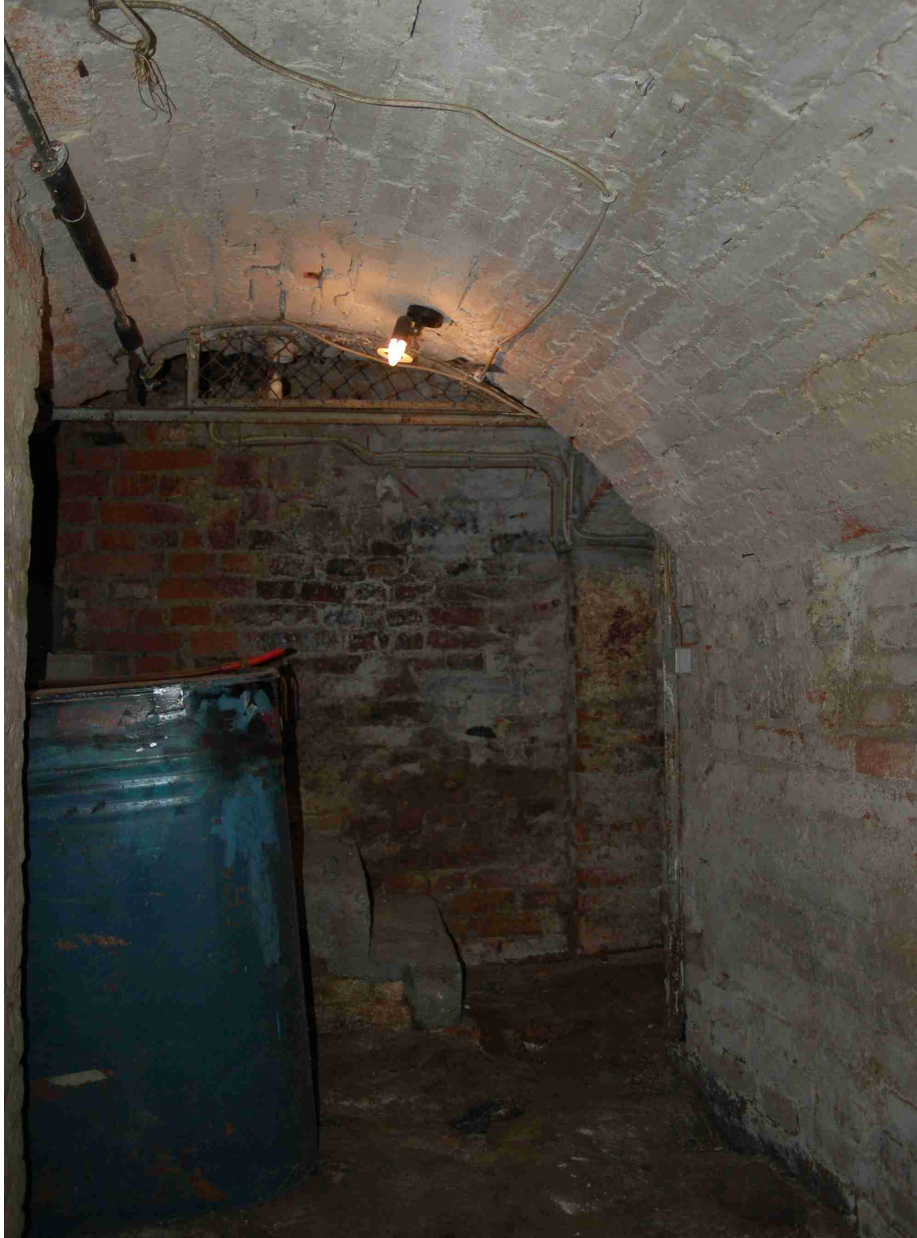
Abb. 7  
Kellergeschoß, mittlerer Kellerraum. Der mittlere Kellerraum zeigt eine Einwölbung in Form eines hoch stichbogigen Tonnengewölbes mit deutlichen Schalbrettabdrücken an der Unterseite und wurde erst nach dem südlichen Kellerraum eingewölbt.

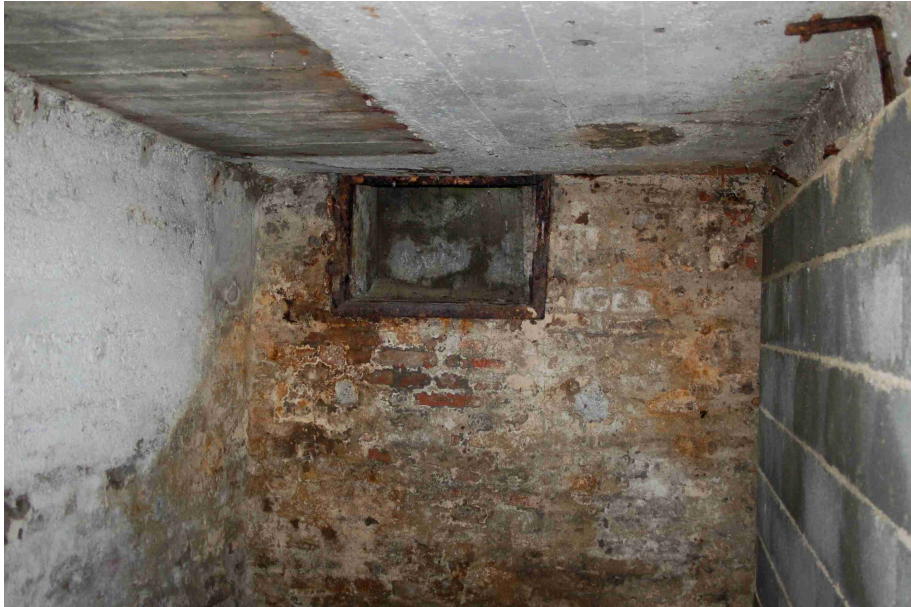
Abb. 8  
Kellergeschoß, nördlicher Kellerraum. Blick nach Westen. Nordwand (links) und Decke modern, die anderen Wände in Backstein gemauert.

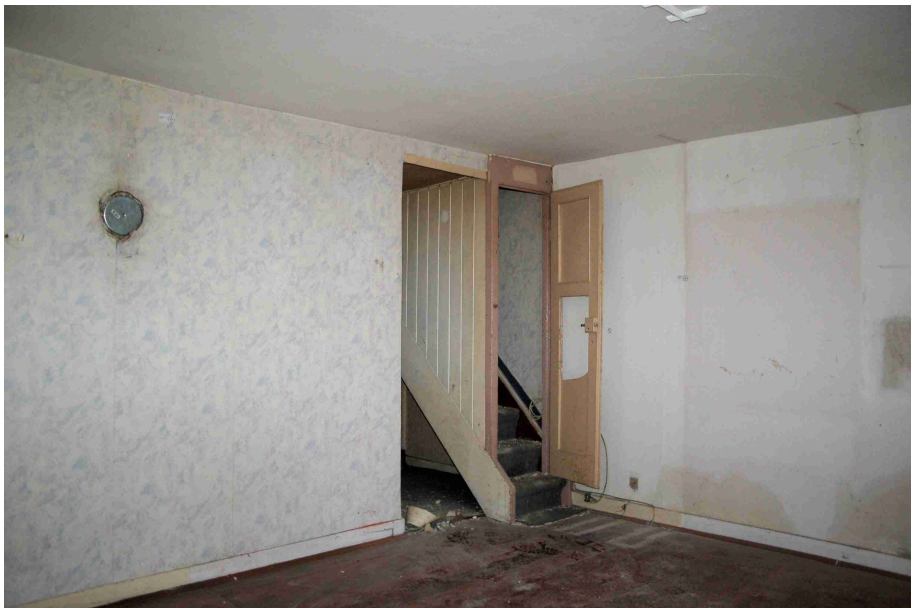
Abb. 9  
Erdgeschoß, südlicher Raum (Stube). Blick inach Nordosten mit dem Treppenaufgang zum Obergeschoß. Links unter der Tapete in Backstein gemauerte starke Feuerungswand für einen Stubenofen.

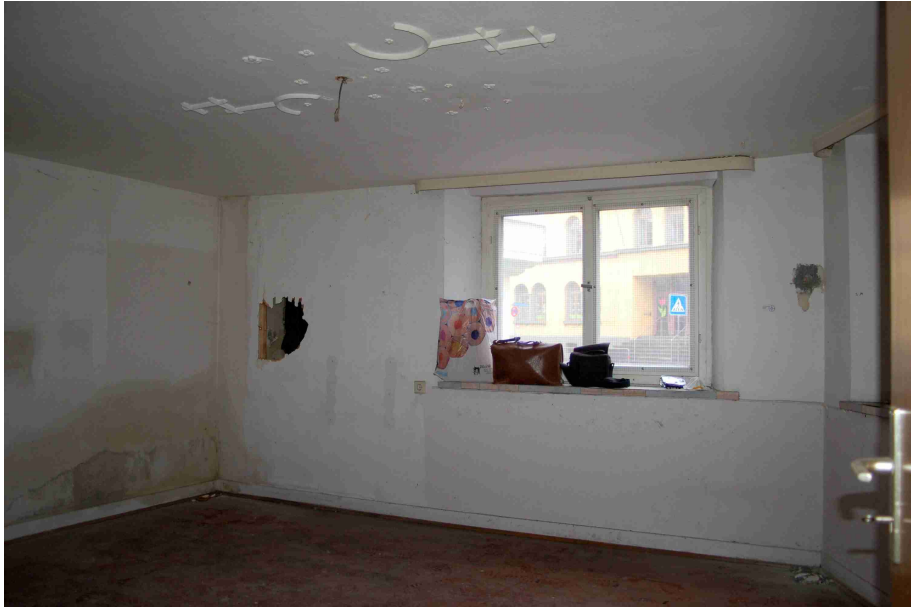
Abb. 10  
Erdgeschoß, südlicher Raum (Stube). Blick nach Südosten. Wände modern verkleidet, an der Decke Reste eines geometrischen Deckenstücks wohl aus dem 18. Jahrhundert.

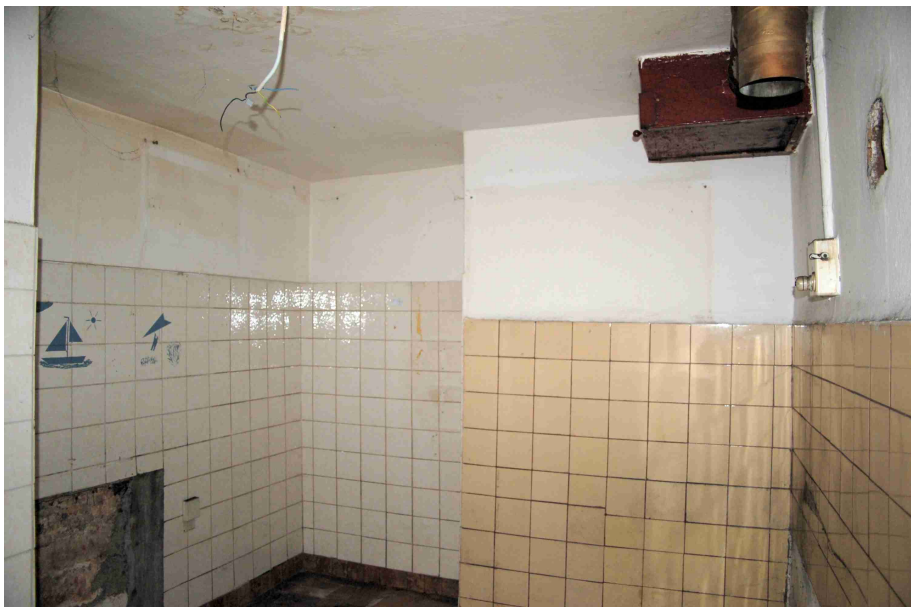
Abb. 11  
Erdgeschoß, mittlerer Raum (Küche). Blick nach Nordosten. Nordwand (links) und Ostwand (Mitte) sind Fachwerkwände aus dem 19. Jahrhundert. In der Südwand (rechts) haben sich Reste einer in Backstein gemauerten starken Feuerungswand für einen Stubenofen im benachbarten südlichen Raum erhalten.

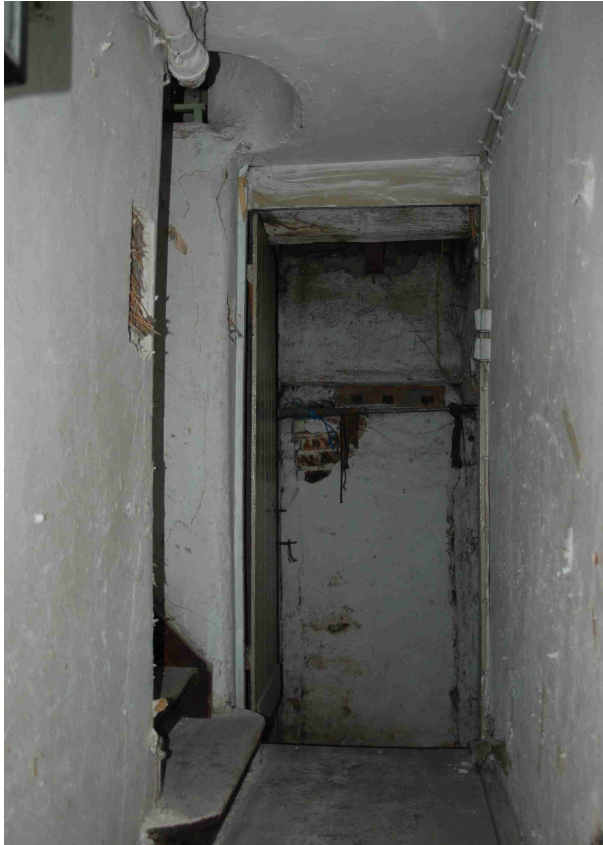
Abb. 12  
Erdgeschoß, Blick durch den Treppenflur nach Osten auf den Kellerabgang. Nordwand (links) und Südwand (rechts) sind überputzte Fachwerkwände aus dem 19. Jahrhundert.

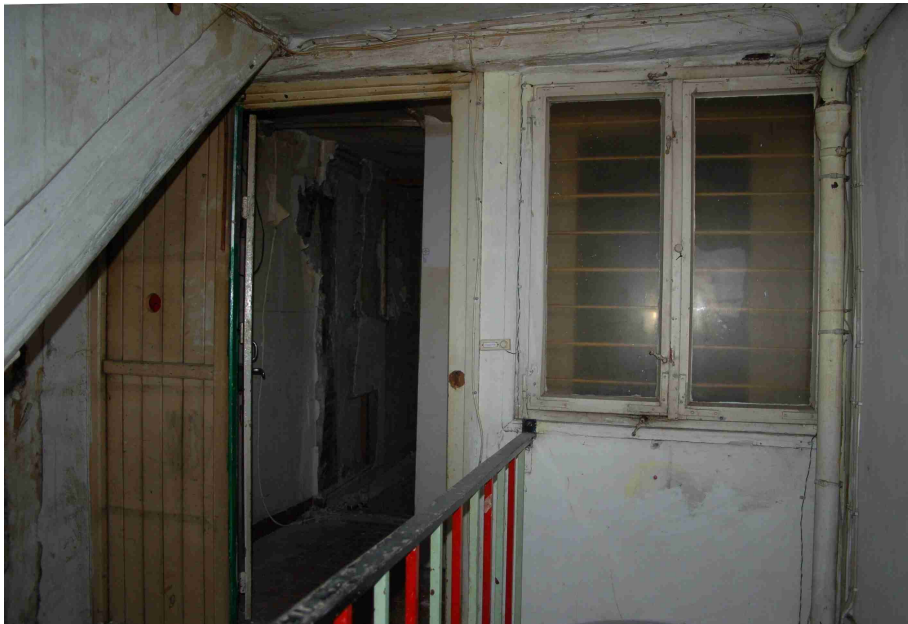
Abb. 13  
1. Obergeschoß, Treppenflur. Blick auf die Südwand mit Türöffnung und Fenster aus dem späten 19. Jahrhundert.

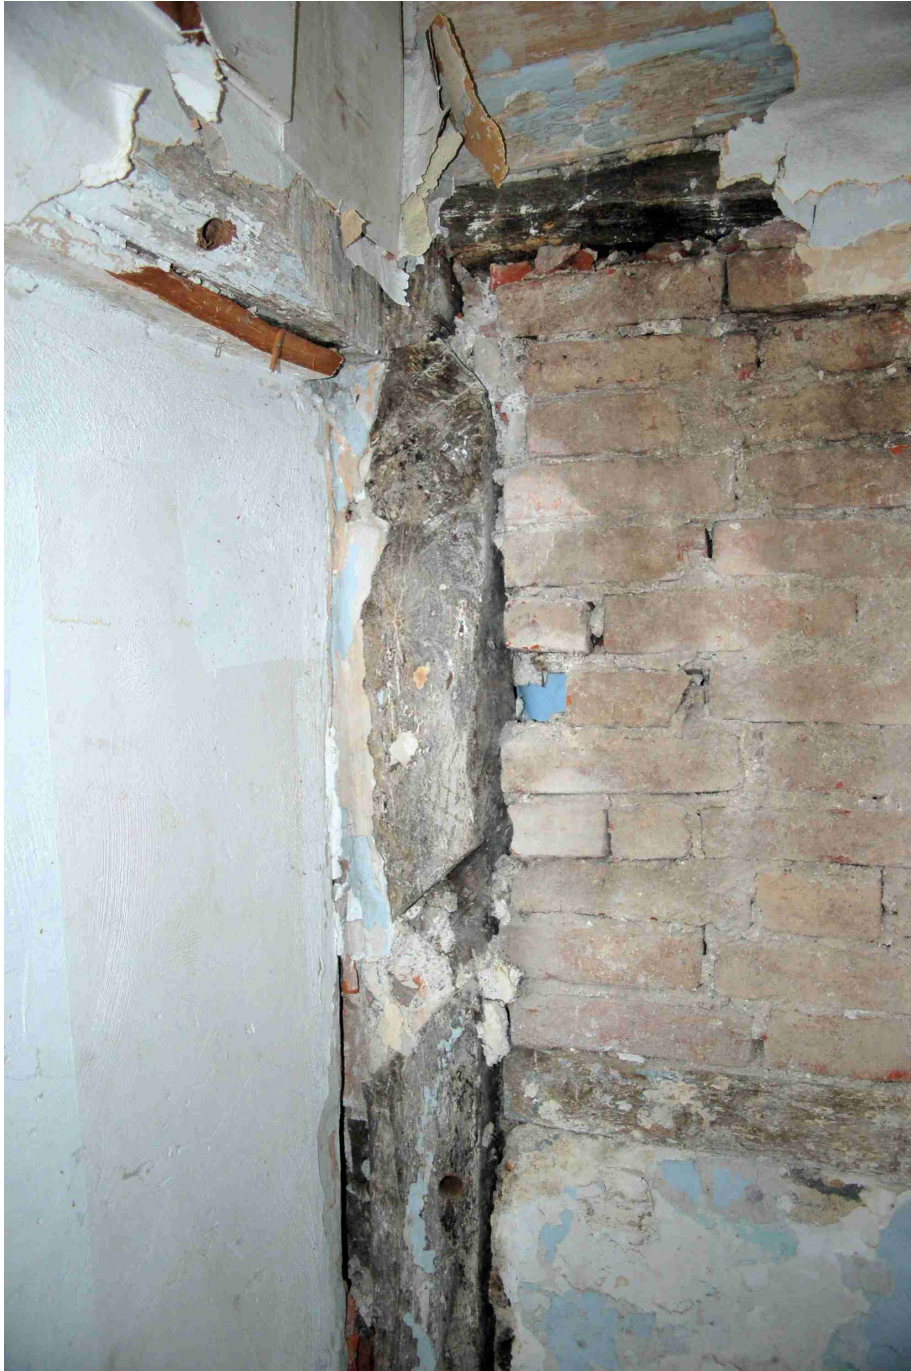
Abb. 14

1. Obergeschoß, nordöstlicher Eckraum. Blick in die Nordostecke mit einem der mittelalterlichen Bundständer. Starker, waldkantiger Ständer aus Eichenholz, der ursprünglich vom Erdgeschoß herauflief. Auf halber Höhe Blattsasse eines flach geneigten Kopfbandes der mittelalterlichen Aussteifung, darunter Dendro-Bohrloch. Über dem Ständerkopf nach Westen (links) ziehend das mittelalterliche Wandrähm der nördlichen Außenwand, ebenfalls mit Dendro-Bohrloch. Darüber, nach Süden (rechts) ziehend, der mittelalterliche Binderdeckenbalken (stark verrußt).

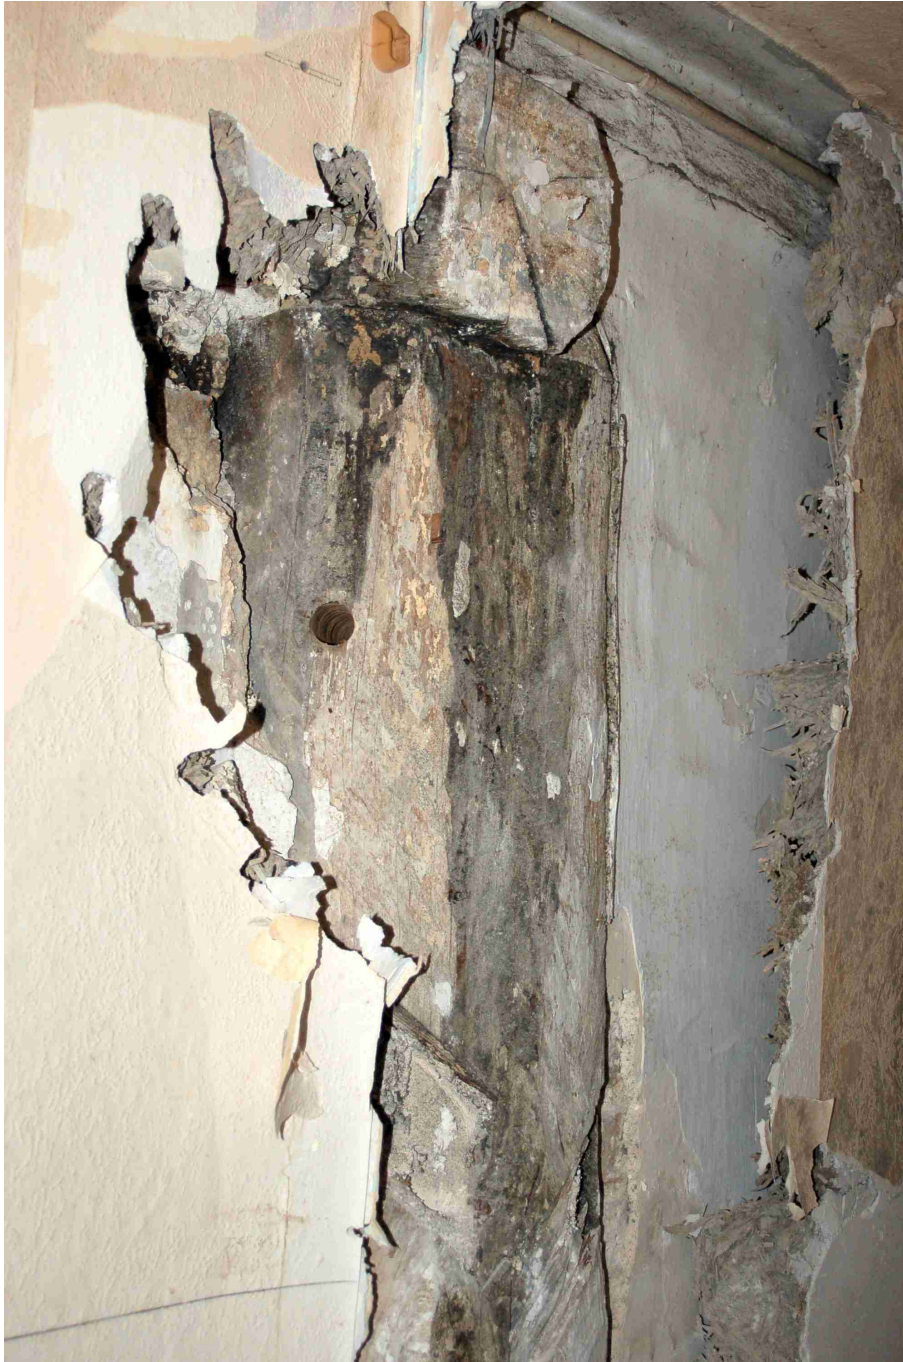
Abb. 15

1. Obergeschoß, mittelalterlicher Bundständer in der Mittelachse der östlichen Außenwand (=Trennwand zum Nachbargebäude Schulstraße 26). Starker Eichenholzständer, der noch heute aus dem Erdgeschoß heraufläuft. Stark waldkantig und mit Dendro-Bohrloch. Auf dem Kopf Stummel des mittelalterlichen Mittellängsunterzuges. Am unteren Bildrand zwei Blatt-sassen der nur flach geneigten mittelalterlichen Aussteifung (in Längsrichtung oben, in Querrichtung unten).

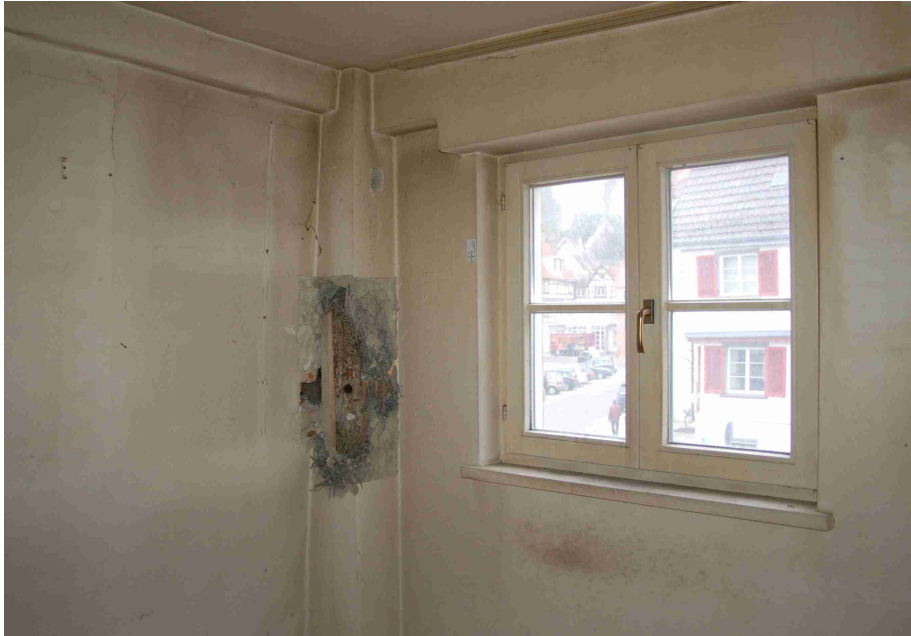
Abb. 16

1. Obergeschoß, nordwestlicher Eckraum. Blick in die Nordwestecke mit dem partiell freigelegten mittelalterlichen nordwestlichen Eckständer des mittelalterlichen Fachwerkgerüsts. Starker Eichenholzständer mit Waldkante und Dendro-Bohrloch.

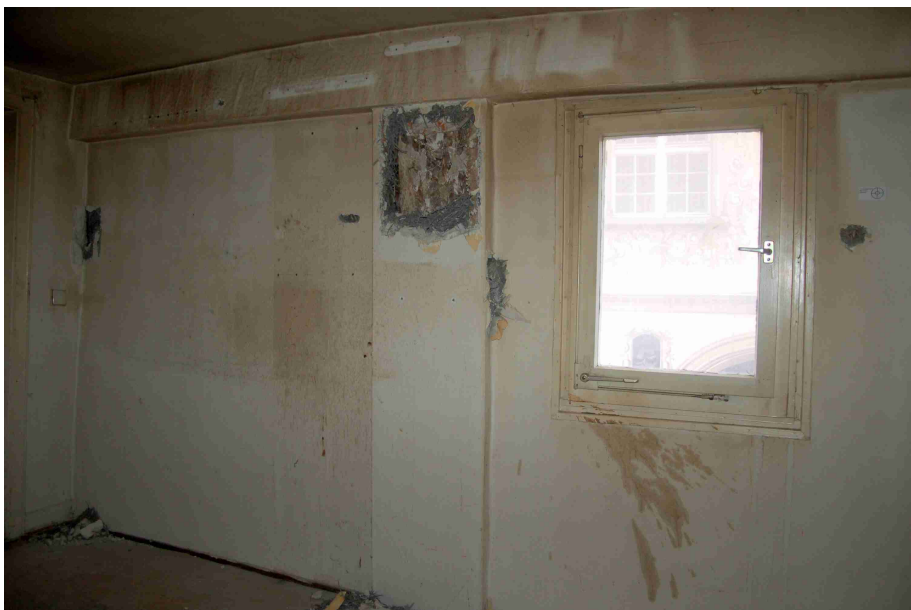
Abb. 17

1. Obergeschoß, mittlerer Raum an der Westseite. Blick auf die Westwand. Mittig der partiell freigelegte Bundständer des mittelalterlichen Fachwerkgerüsts. Das mittelalterliche Wandrähm zeichnet sich als verputzter Unterzug unter am Deckenansatz deutlich ab.

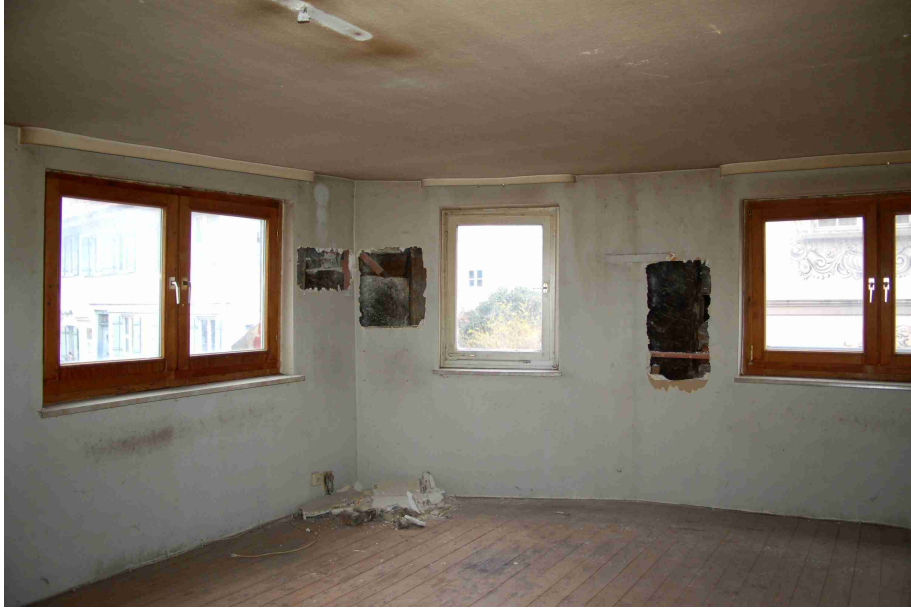
Abb. 18

1. Obergeschoß, südlicher Raum. Blick in die Südwestecke. Halbrechts Sondage mit dem einstigen südwestlichen Eckständer des mittelalterlichen Fachwerkgerüsts. Links im Eckbereich Sondagen mit nachmittelalterlichem Fachwerk.

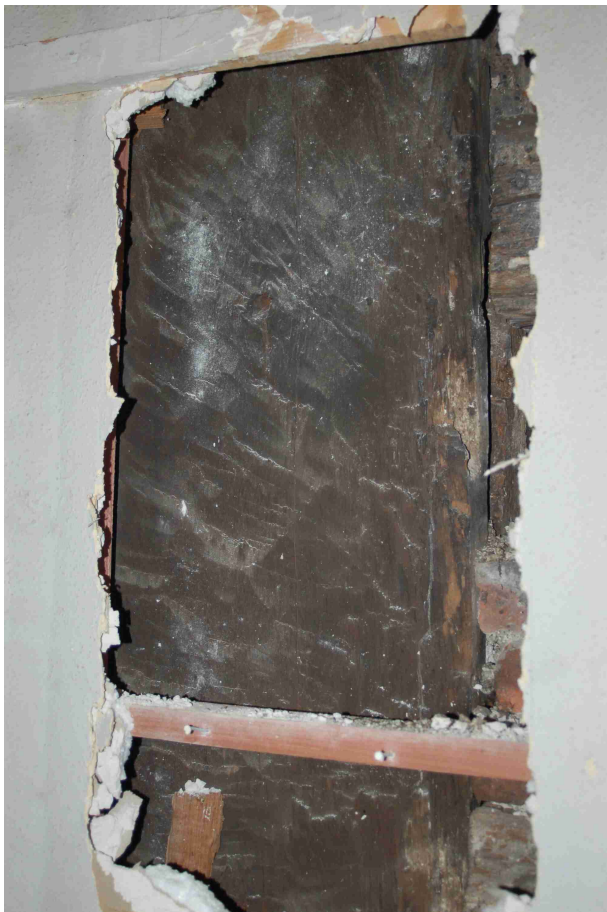
Abb. 19

1. Obergeschoß, südlicher Raum. Sondage in der Westwand mit stark abge-beiltem mittelalterlichem Bundständer.

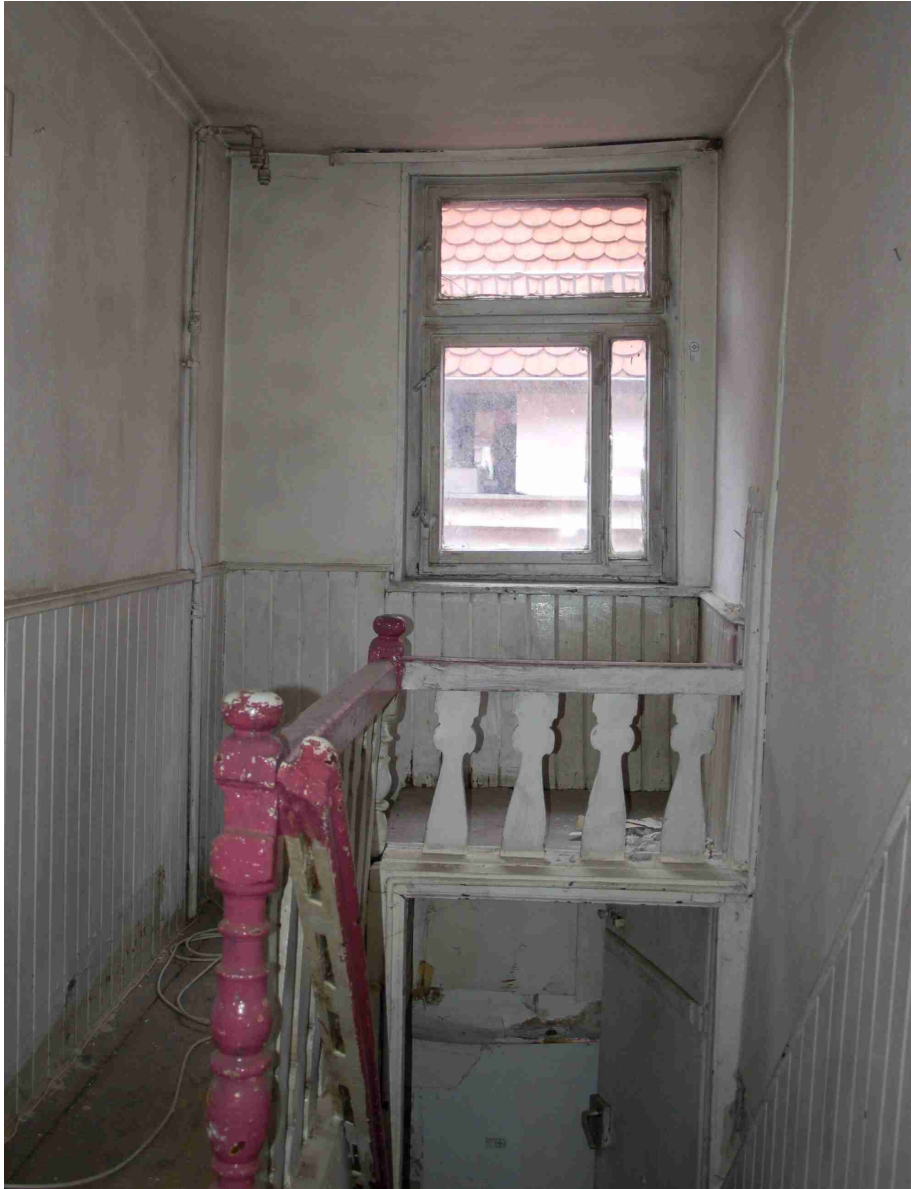
Abb. 20  
2. Obergeschoß, Treppenflur in der Nordostecke. Blick nach Norden. Treppenlochgelädner mit barocken Brettballustern.

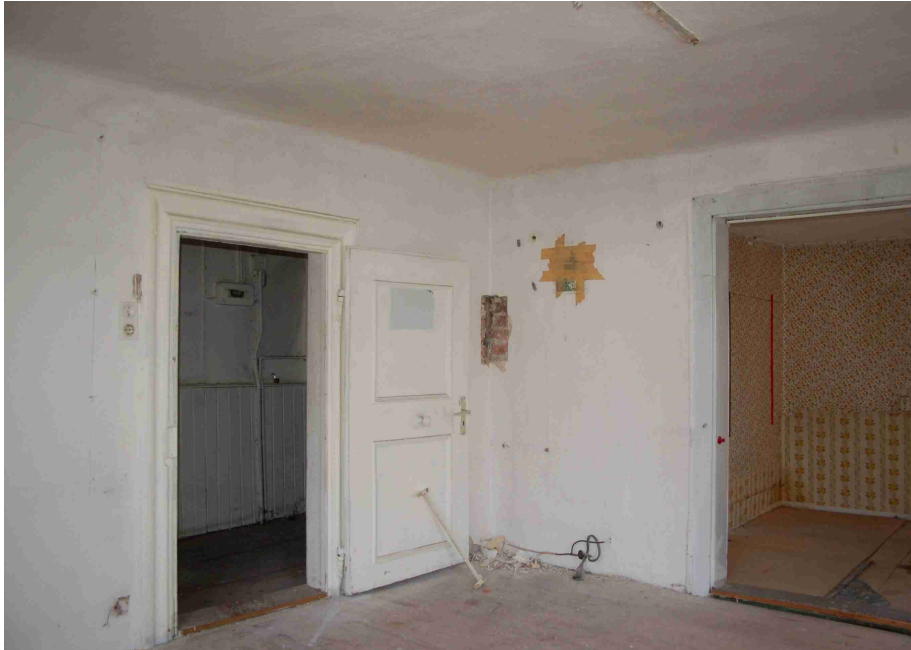
Abb. 21  
2. Obergeschoß, nordwestlicher Eckraum (Stube). Blick nach Südosten. Links die Ostwand mit barockem Türrahmen und barockem Füllungstürblatt.

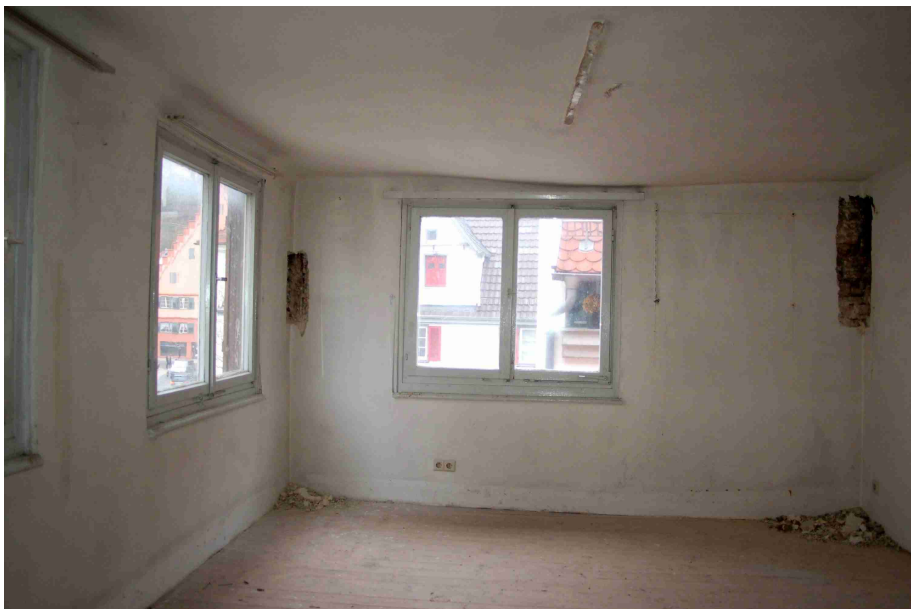
Abb. 22  
2. Obergeschoß, nordwestlicher Eckraum. Blick nach Norden. In den Sonden durchweg nachmittelalterliche Fachwerkwandaufbauten.

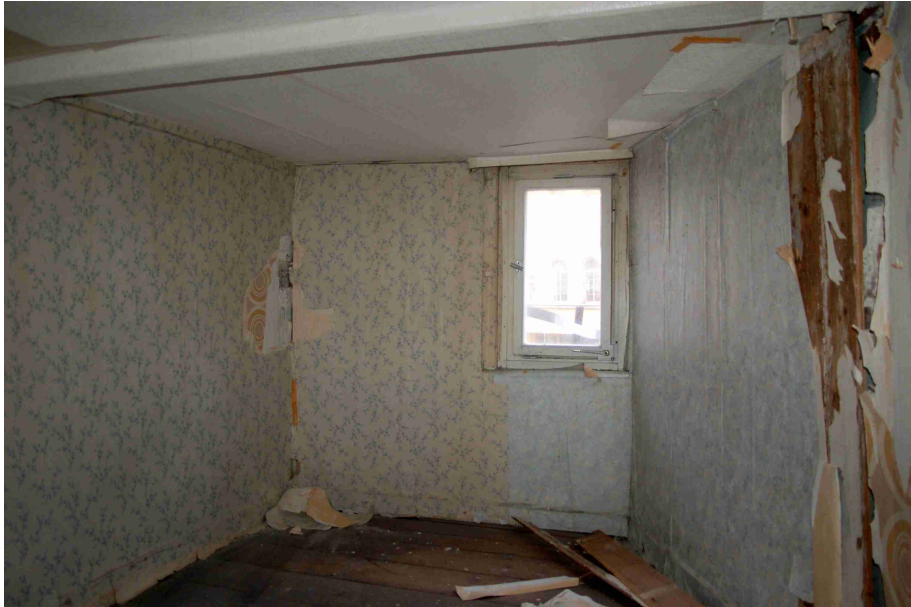
Abb. 23

2. Obergeschoß, südwestlicher Eckraum. Blick nach Süden. Hinter den modernen Wandverkleidungen Fachwerkwandaufbauten des 18. Jahrhunderts, als das damalige erste Dachgeschoß zum heutigen 2. Obergeschoß aufgestockt wurde.. Der Unterzug im Vordergrund stellt das Stuhlrahm des 16. Jahrhunderts dar.

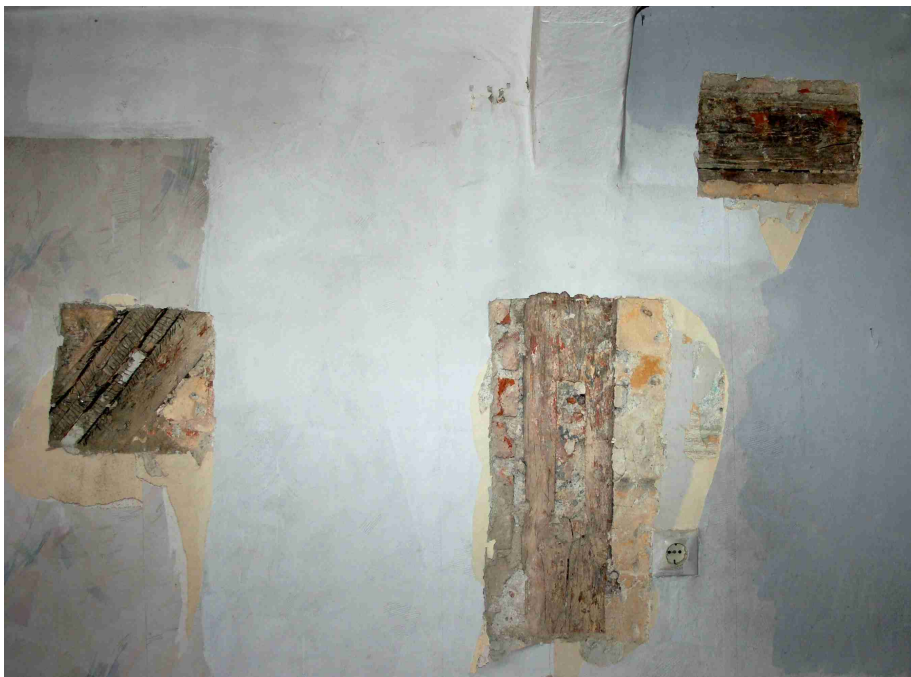
Abb. 24

2. Obergeschoß, südöstlicher Eckraum. Blick auf den südlichen Abschnitt der Westwand. In der linken Sondage Sparren des Dachwerkes des 16. Jahrhunderts. In der mittleren Sondage Stuhlstander des 16. Jahrhunderts mit ausgemauertem Zapfenloch für eine einstige Kopfstrebe. In der Sondage rechts oben Sturzriegel einer heute vermauerten Türöffnung.

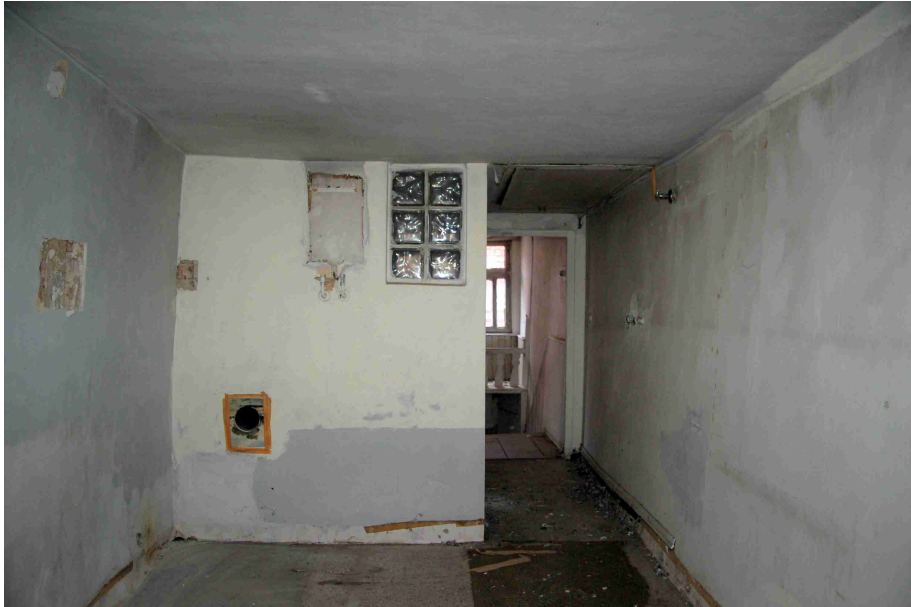
Abb. 25  
2. Obergeschoß, südöstlicher Ecrkaum. Blick nach Norden mit modernem Badeinbau.

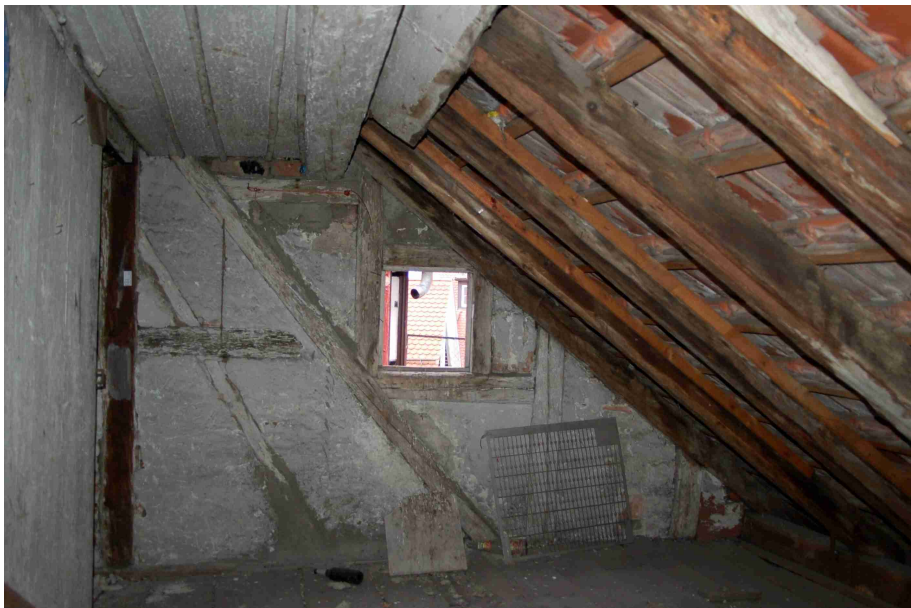
Abb. 26  
1. Dachgeschoß, südliche Abseite. Blick auf den südlichsten Abschnitt der westlichen Giebelscheibe mit Abseite und Sparren des 16. Jahrhunderts (links) und der Giebelaufhöhung des 18. Jahrhunderts (rechts).

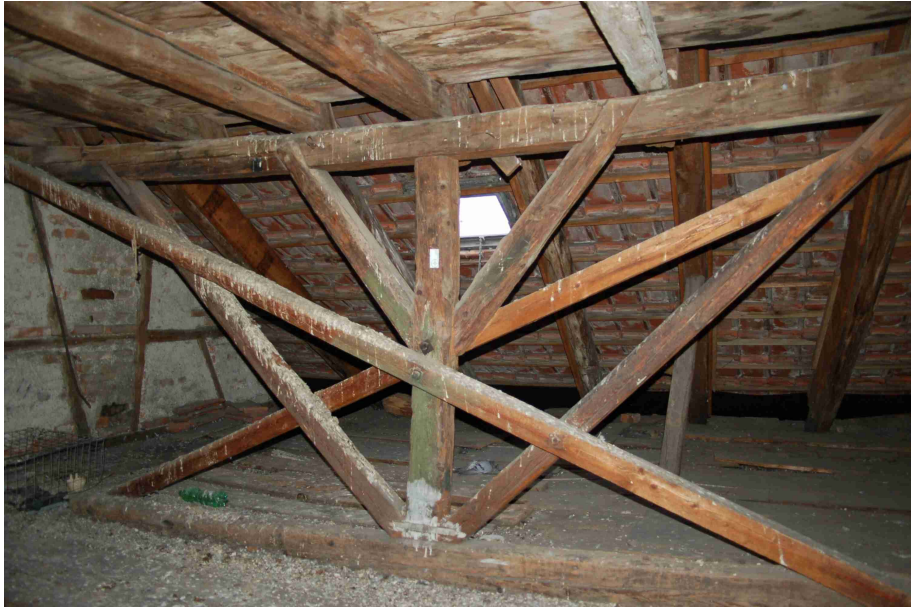
Abb. 27

1. Dachgeschoß, Mittelbereich. Blick nach Norden mit Kehlgebälk des 16. Jahrhunderts (oben), der nachträglichen Stuhlkonstruktion des späten 16. oder frühen 17. Jahrhunderts (Mitte) und dahinter dem Gespärre aus der Zeit der Aufstockung des 18. Jahrhunderts.

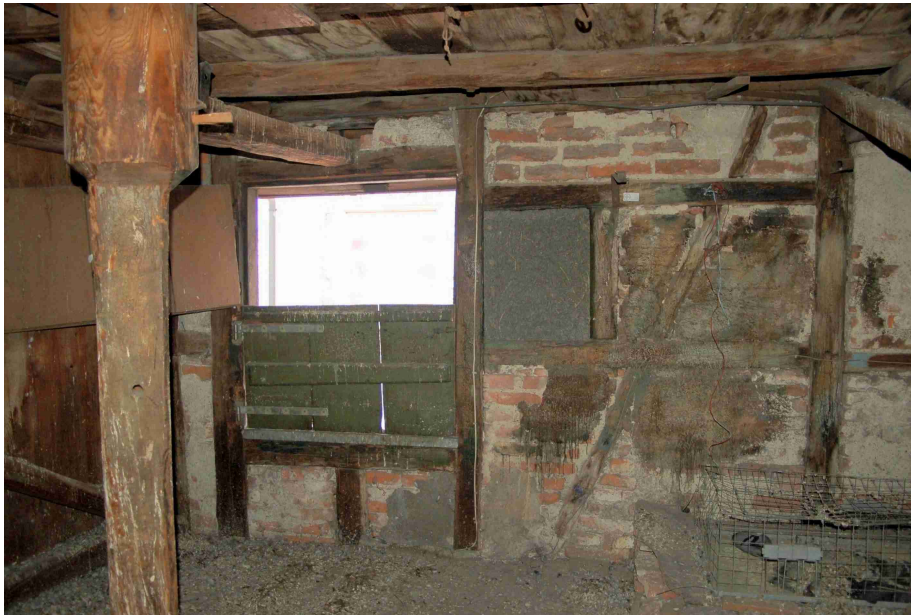
Abb. 28

1. Dachgeschoß, Mittelbereich. Blick gegen den mittleren Teil der westlichen Giebelscheibe mit guterhaltenem Fachwerk des 16. Jahrhunderts mit Ladeluke und kleinem Fensterchen.

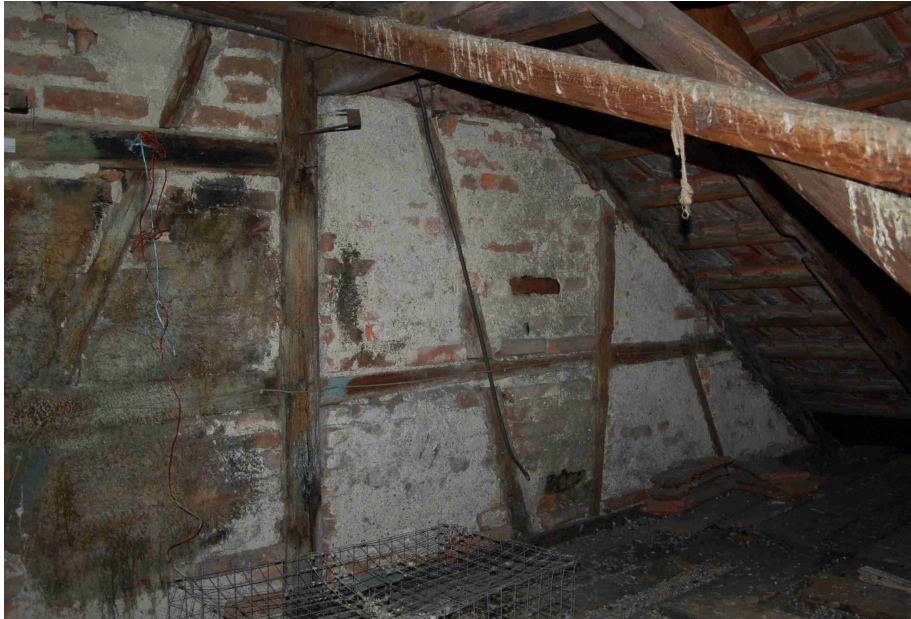
Abb. 29

1. Dachgeschoß. Blick auf das nördliche Ende der westlichen Giebelscheibe. Die Dachschräge mit Fachwerk aus der Zeit der Aufstockung des 18. Jahrhunderts.

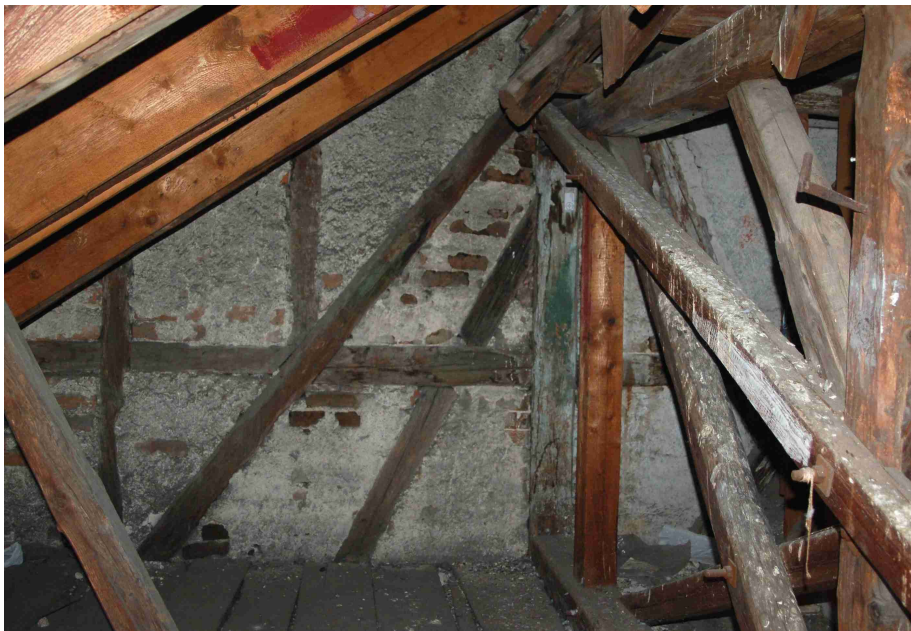
Abb. 30

1. Dachgeschoß. Blick auf das nördliche Ende der östlichen Giebelscheibe. Mittig Giebelfachwerk und Sparren des 16. Jahrhunderts, links und darüber Giebelaufstockung des 18. Jahrhunderts.

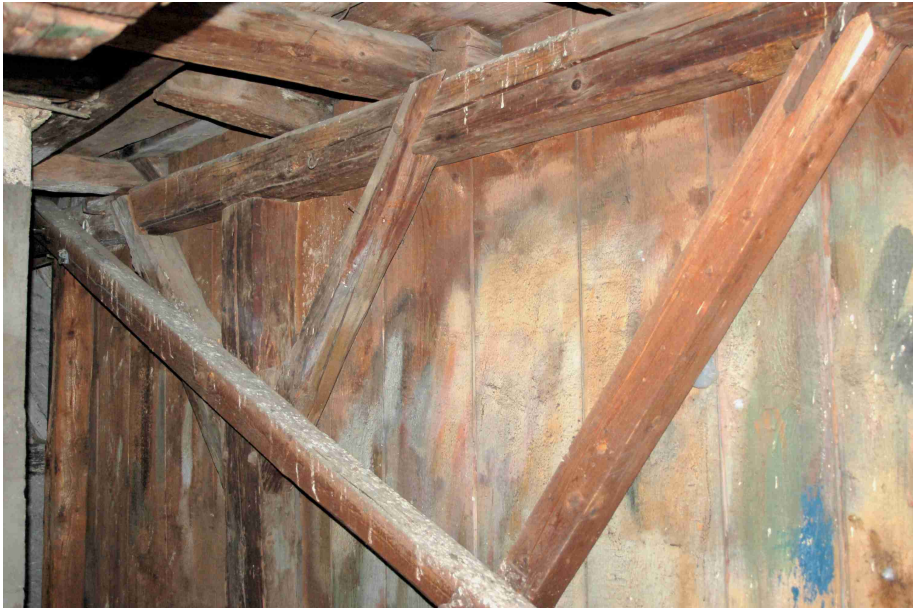
Abb. 31  
1. Dachgeschoß, Mittelbereich. Südlicher stehender Stuhl, der im späten 16. oder frühen 17. Jahrhundert nachträglich unter das Kehlgebälk des 16. Jahrhunderts gestellt wurde.

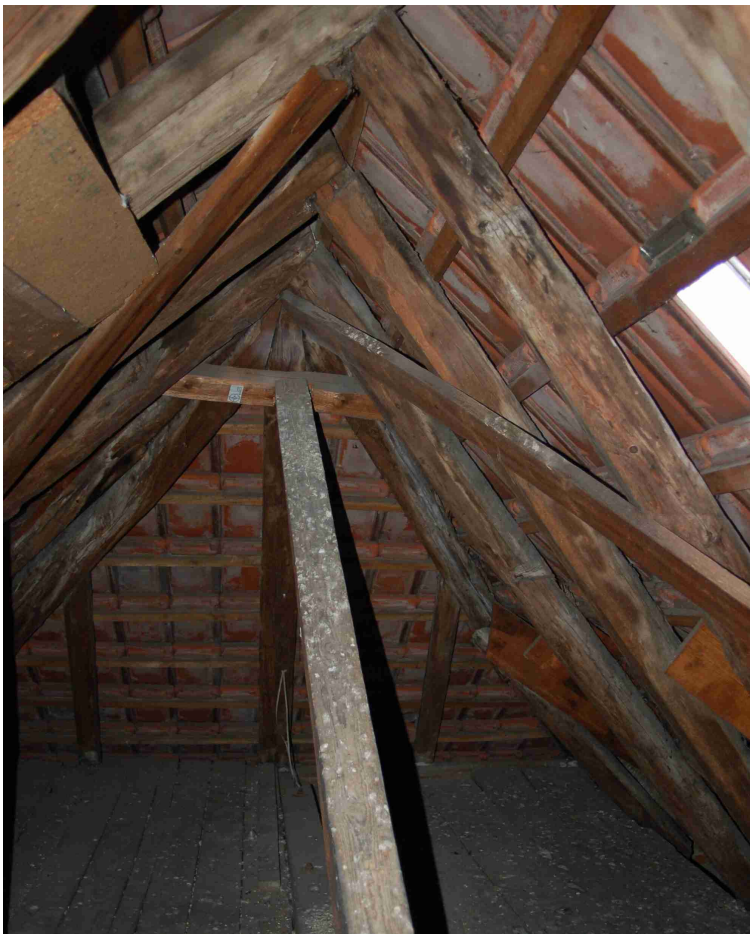
Abb. 32

2. Dachgeschoß. Blick nach Westen gegen den Krüppelwalm an der Straßenseite. Rechts Gespärre des 16. Jahrhunderts.

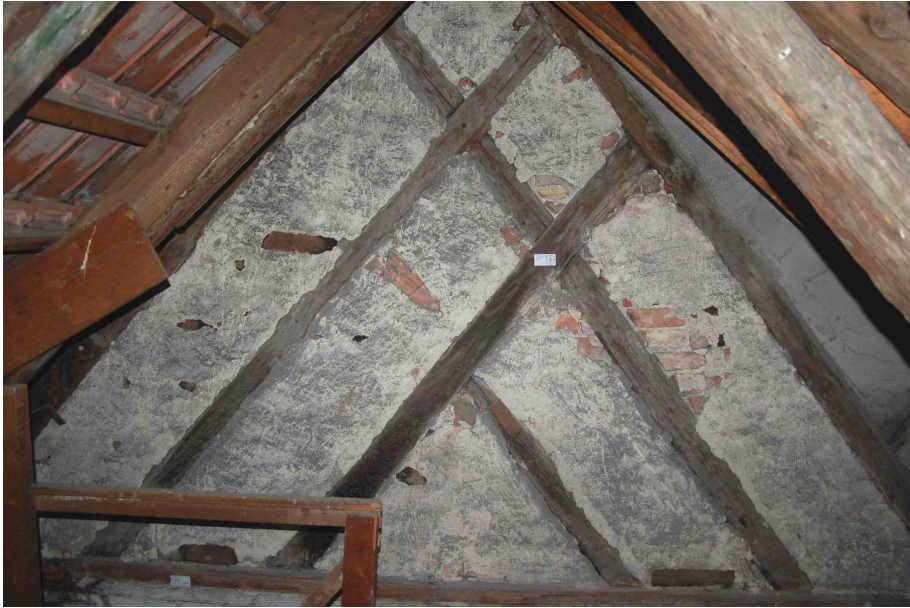
Abb. 33  
2. Dachgeschoß. Blick gegen die östliche Giebelscheibe mit doppelter Auskreuzung wohl des 16. Jahrhunderts.
