Königsbergallee 4/1 ; Haus 2

Untersuchung des Gebäudes

Kostenvergleich Sanierung / Neubau

Königsbergallee 4/1, Haus 2

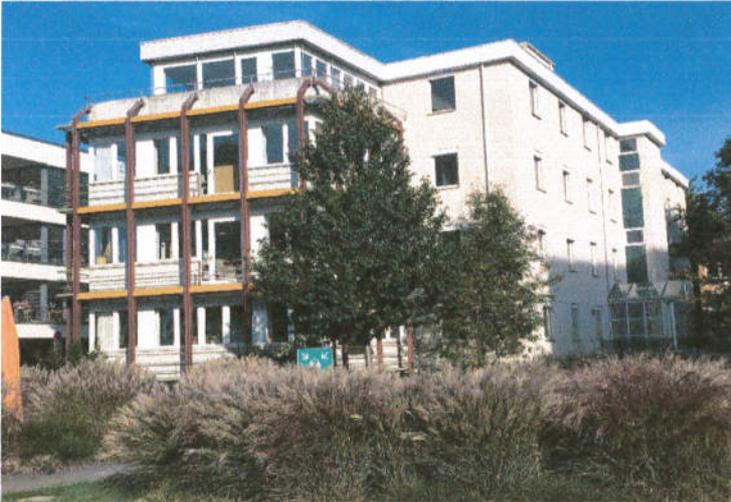
Südseite

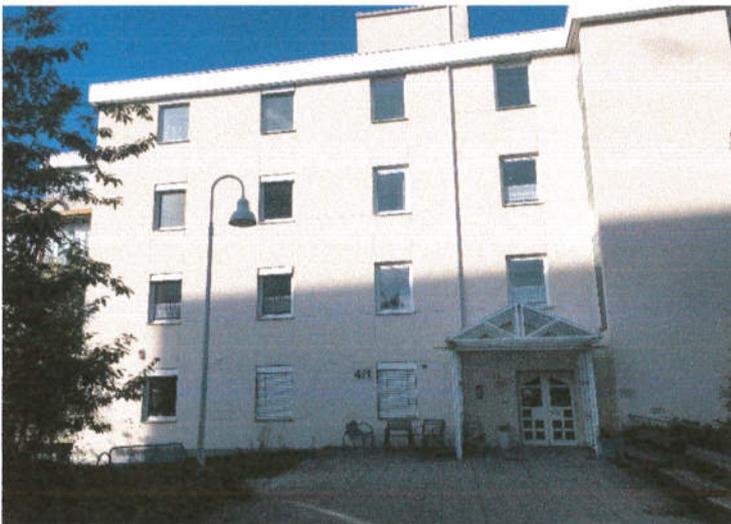
Ostseite

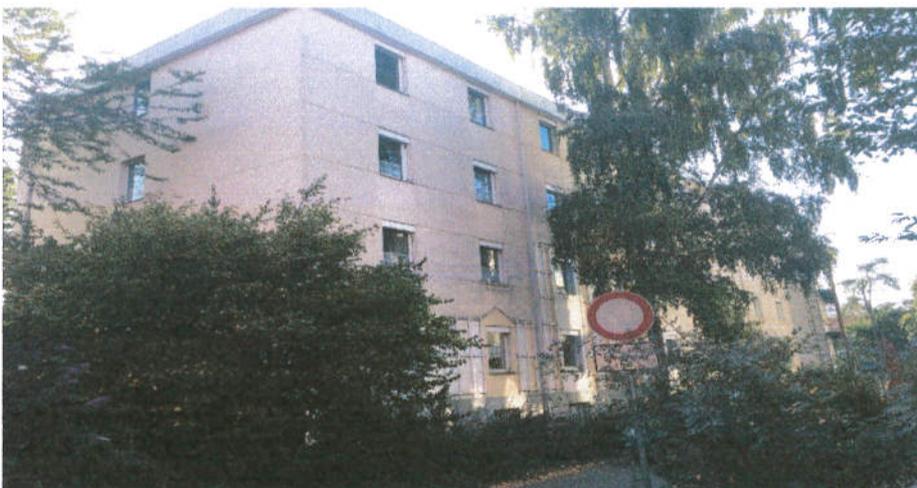
Westseite

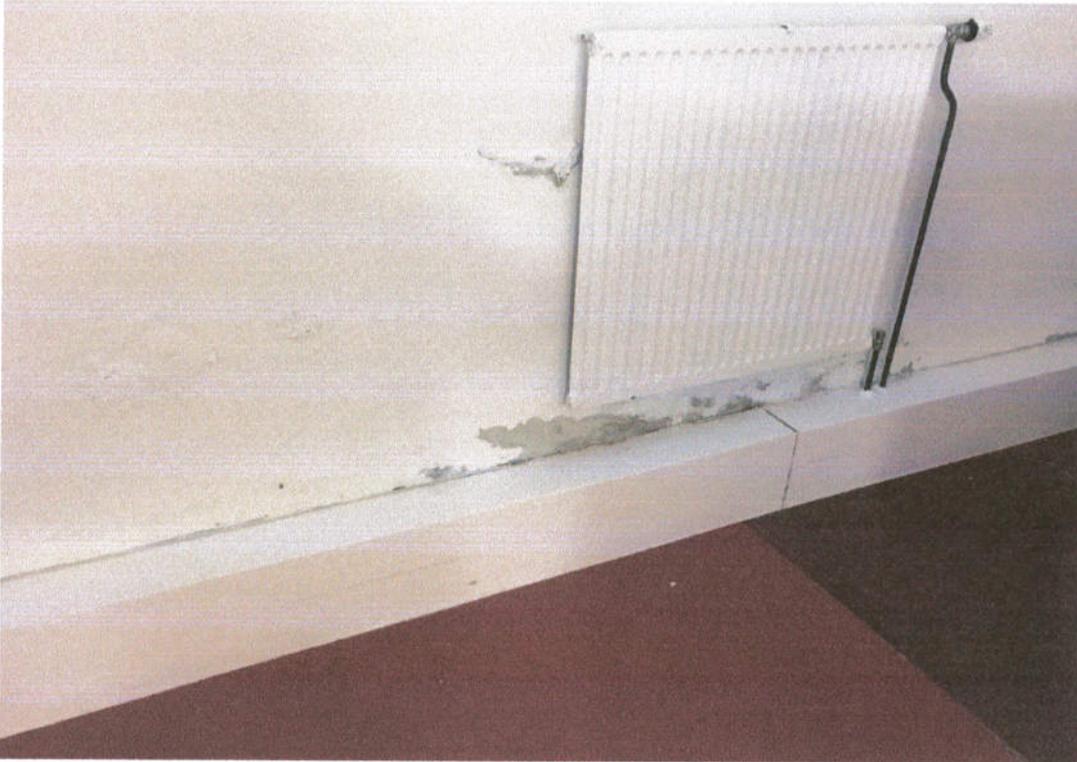
Stahlrohre im Boden verlegt, verrostet, immer wieder Leckagen

UG-Wände : stark durchfeuchtet, hier wäre eine sehr aufwändige Trockenlegung des Sockelbereiches notwendig.

Sowohl die Kelleraussenwände, wie auch die Bodenplatte sind teilweise durchfeuchtet. Das stellt für die Bewehrungsstähle ein Problem dar.

Die Sockelbereiche der Kelleraussenwände müssen trockengelegt und saniert werden.

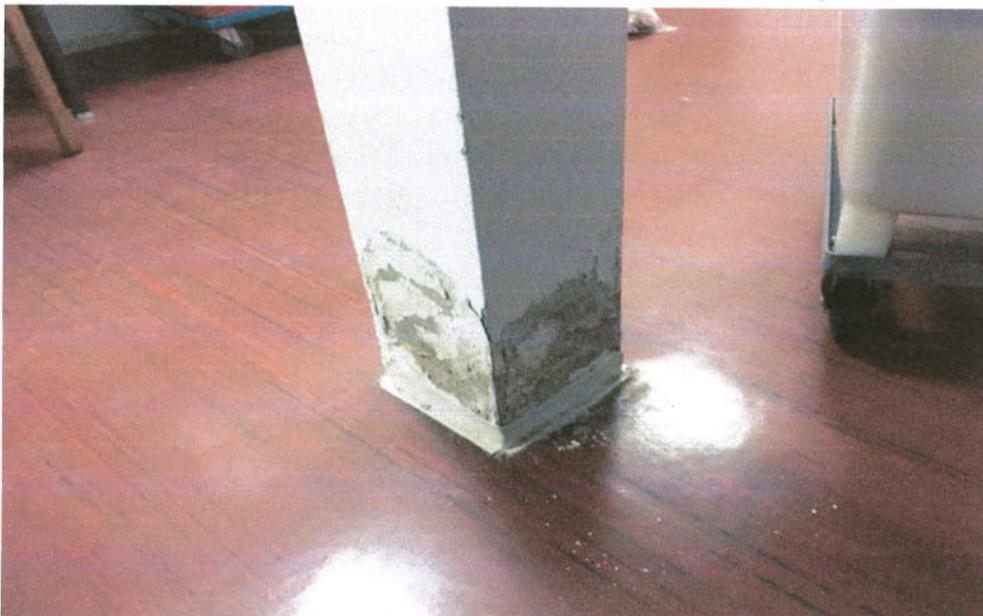
Sockel der Innenstützen:

Problem: Stahlkorrosion

Freilegen der Stützenbewehrung auch im Bereich Bodenplatte

→ Problem: alte Bodenplatte, kann unterseitig nicht

mehr abgedichtet werden

An die Unterseite der Bodenplatte ist nicht mehr heranzukommen.

Hier bleibt ein dauerhaftes Feuchtigkeitsproblem.

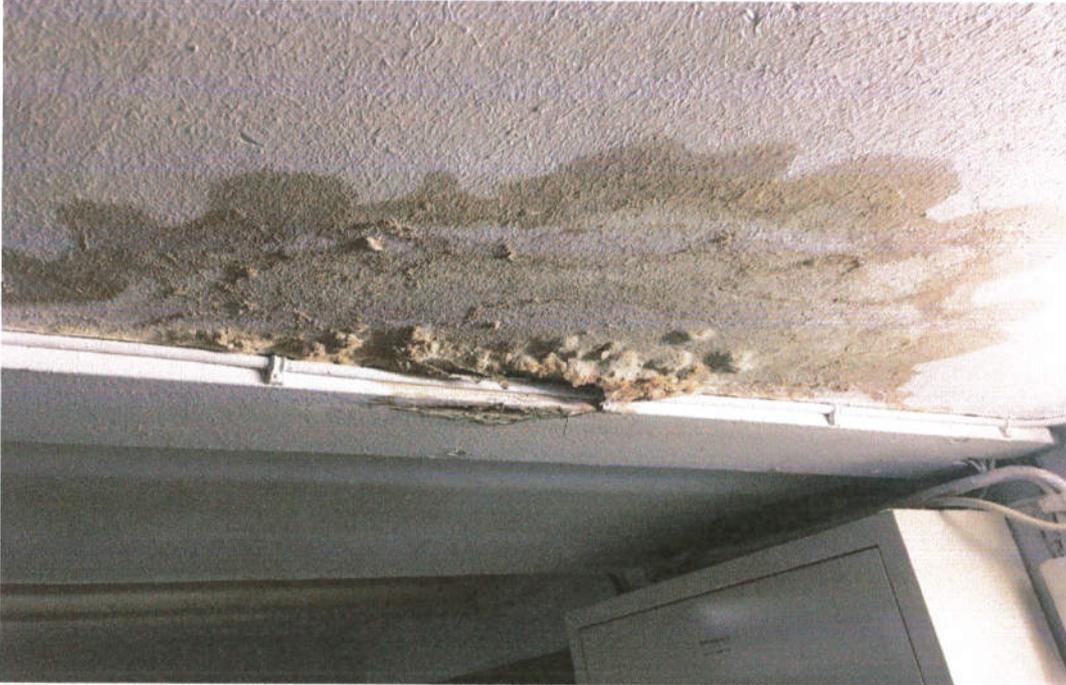
UG-Decke: Feuchtigkeit, Ursache bisher unbekannt

Hier ist starker Feuchtigkeitsaustritt auf der Deckenunterseite zu beobachten.

Die Ursache für den Feuchtigkeitseintritt ist momentan noch unbekannt.

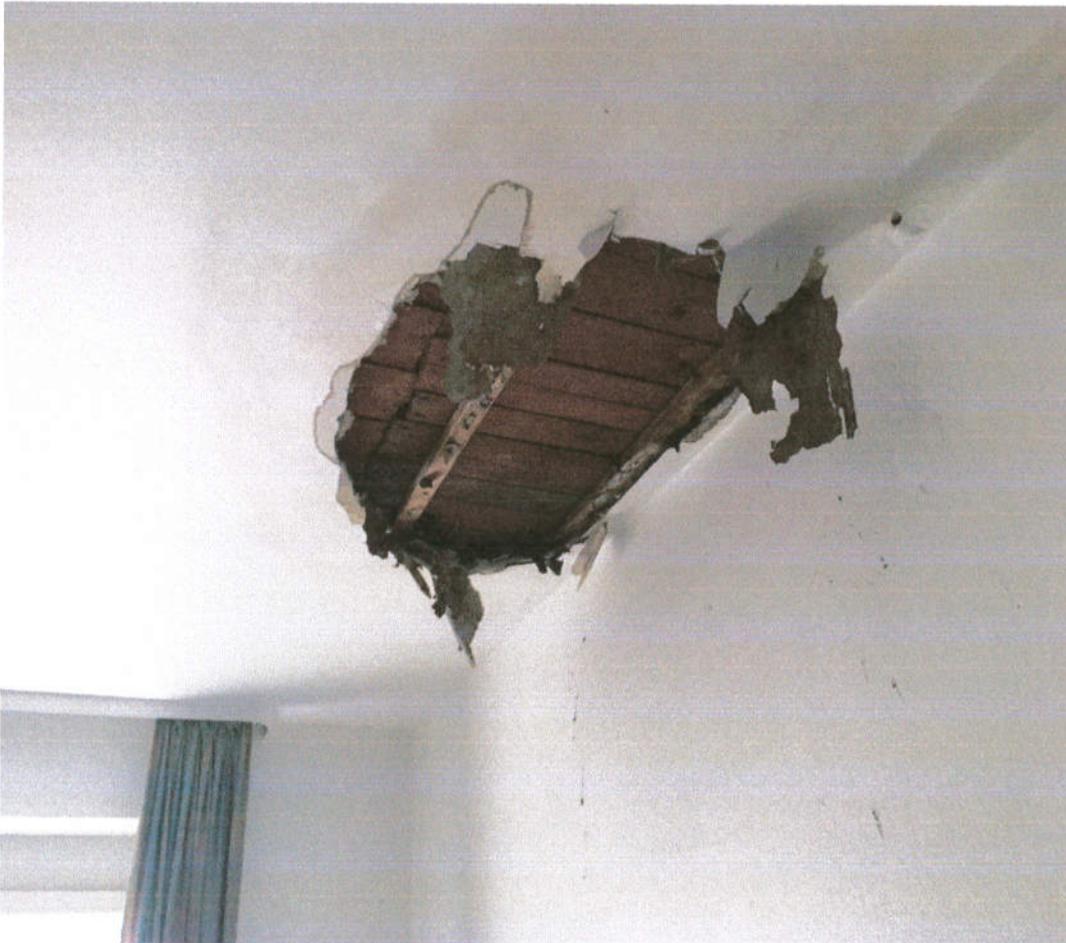
Holzbalkendecke: starke Leckagen, Feuchtigkeitseintritt über längere Zeit, größere Schädigung der umliegenden Holzkonstruktion wahrscheinl.

Hier sind teilweise starke Wasseraustritte zu beobachten.

Ursache bisher unbekannt. Es ist davon auszugehen, dass durch den längeren Wassereintritt auch benachbarte Deckenbereiche geschädigt sind.

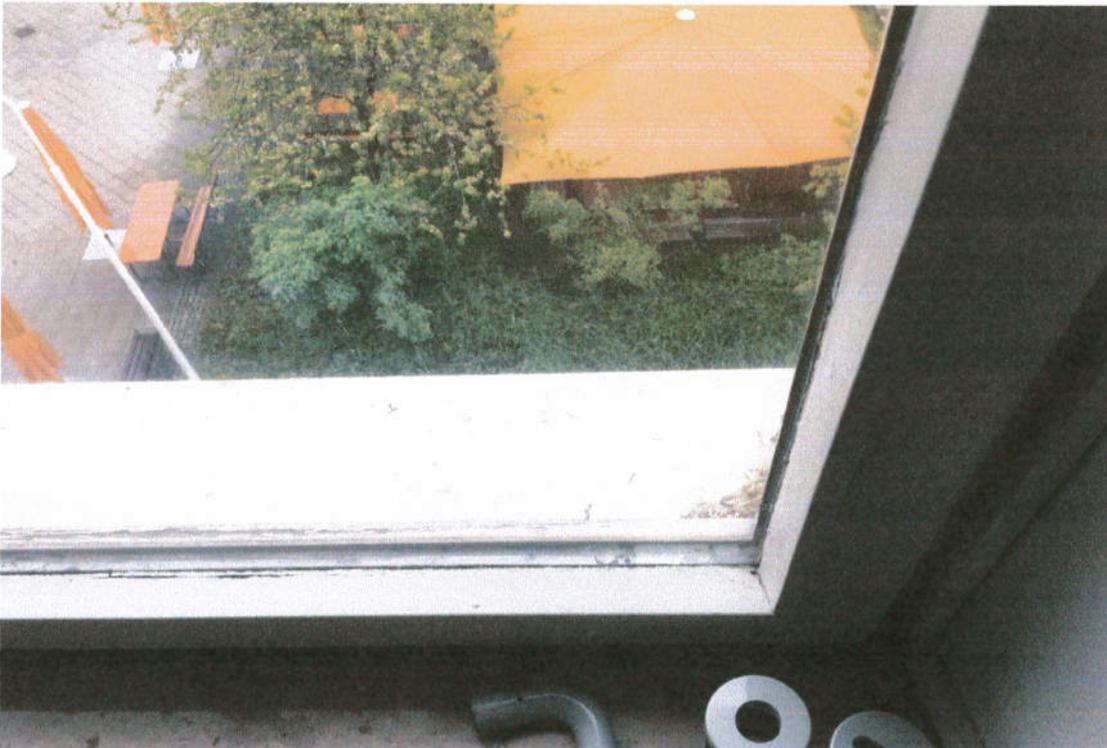
Holzfenster: marode

Die bestehenden Holzfenster sind marode und müssen durch zeitgemäße 3-fach Isolierglasfenster ersetzt werden.

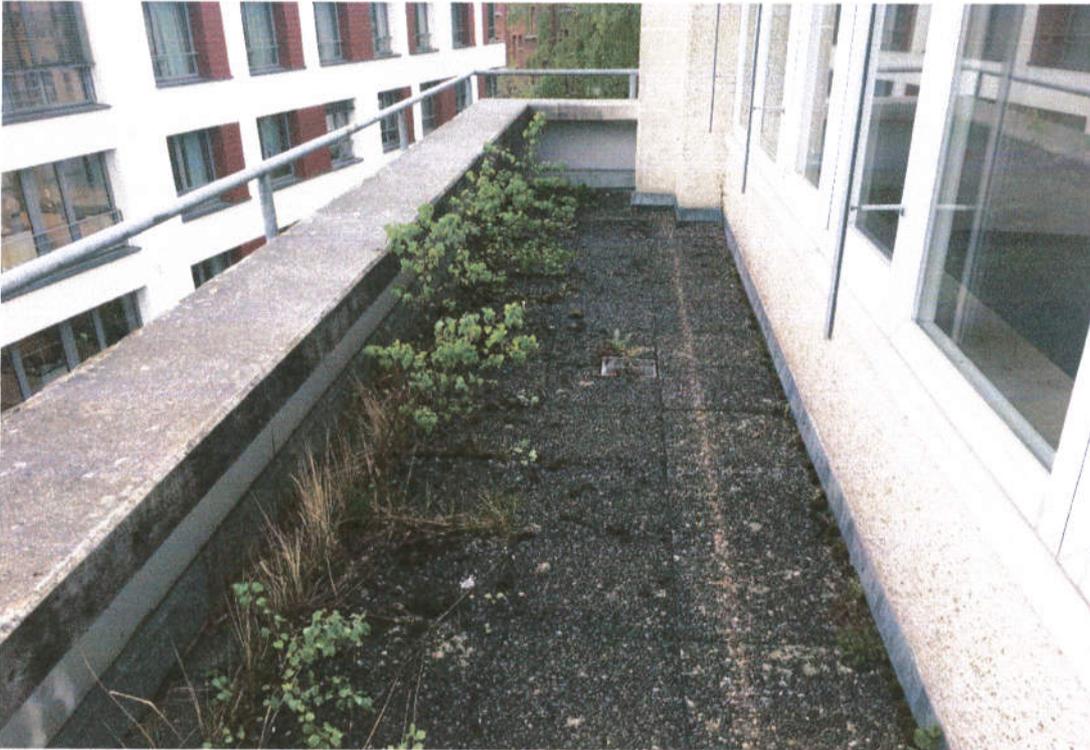
Flachdach Anbau: starker biogener Bewuchs, Problem: Durchwurzlung, Beschädigung der Abdichtungsbahn

Die Terrassenbereiche sind stark bewachsen.

Hier können die Abdichtungsbahnen durchwurzelt sein.

Bei einer Generalsanierung müssten sämtliche Flachdächer abgeräumt und mit einer zeitgemäßen Wärmedämmung neu aufgebaut werden.

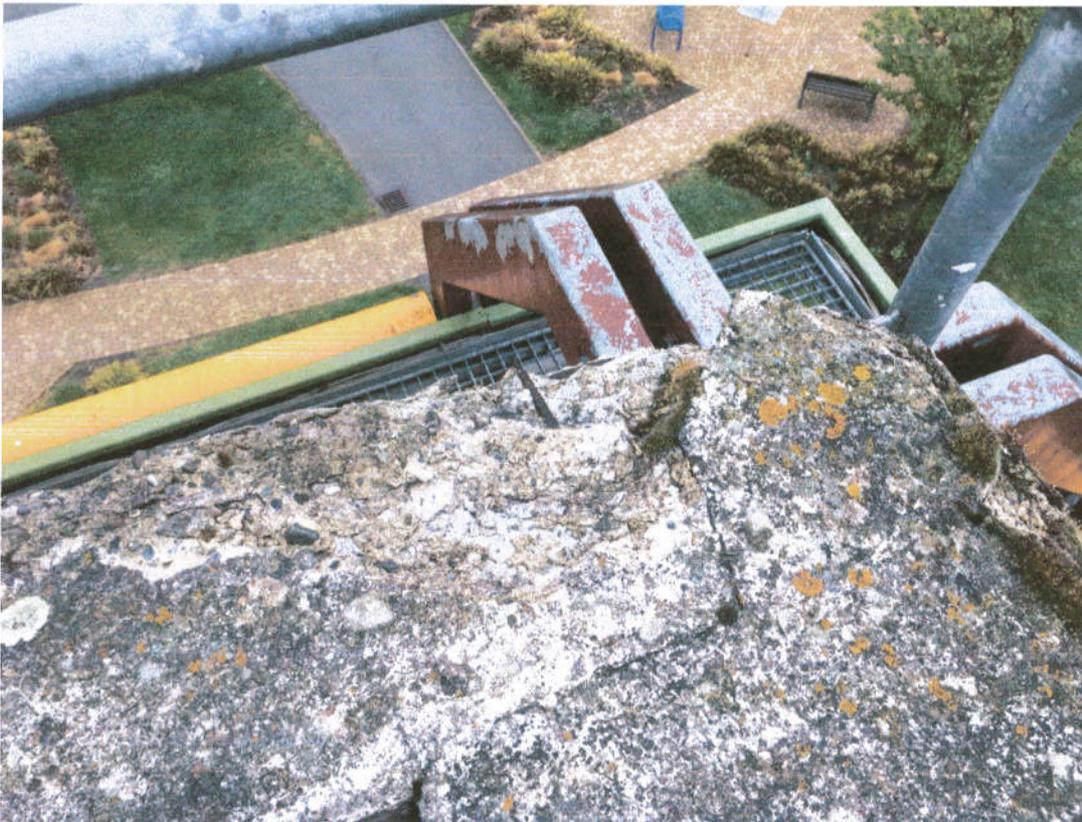
Betonattika: marode, eine aufwändige Betonsanierung wäre notwendig; Statik überprüfen

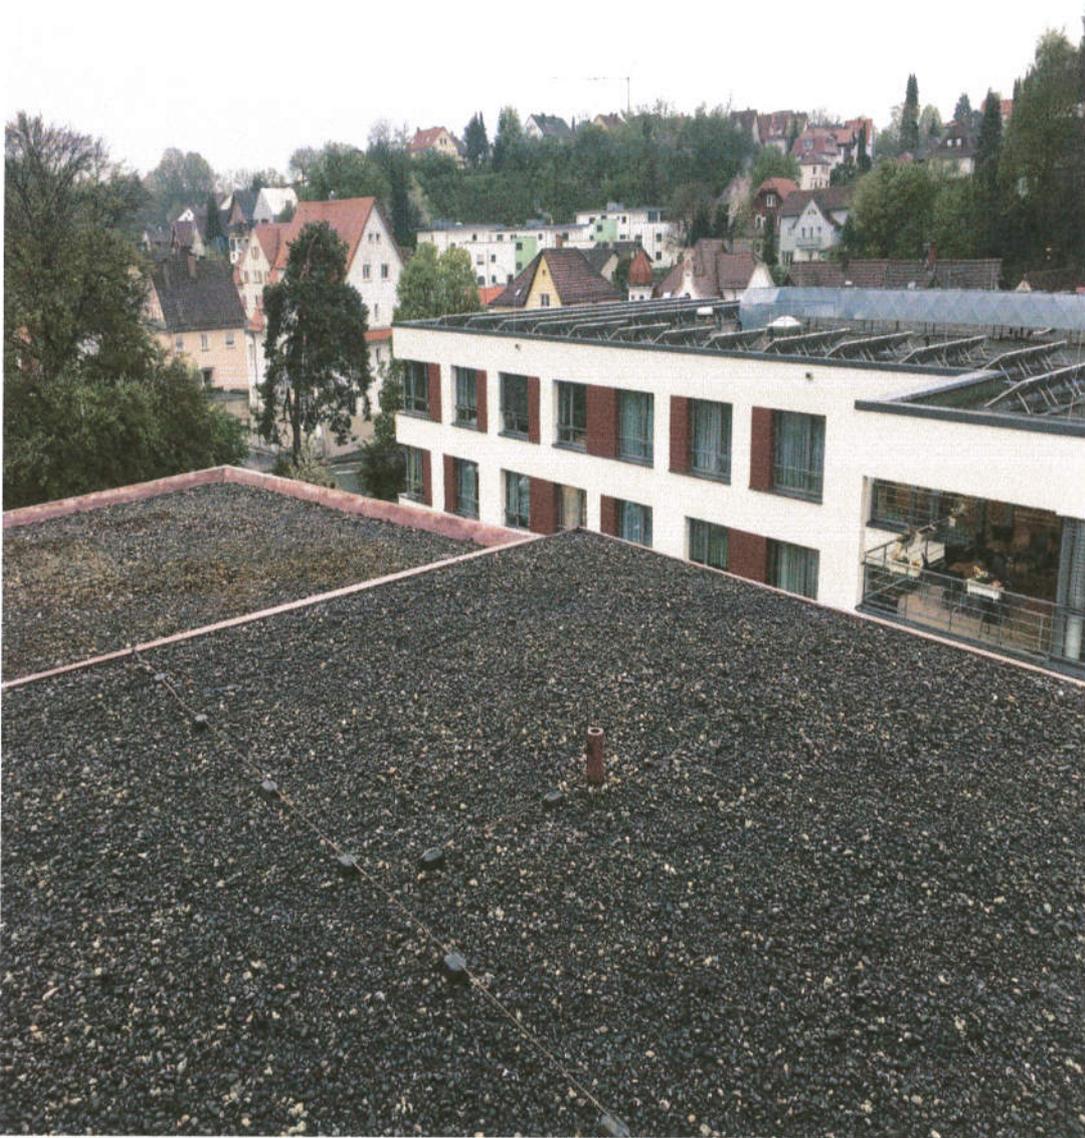
Flachdach: Sanierung erforderlich, mangelnder Wärmeschutz und Dichtigkeit

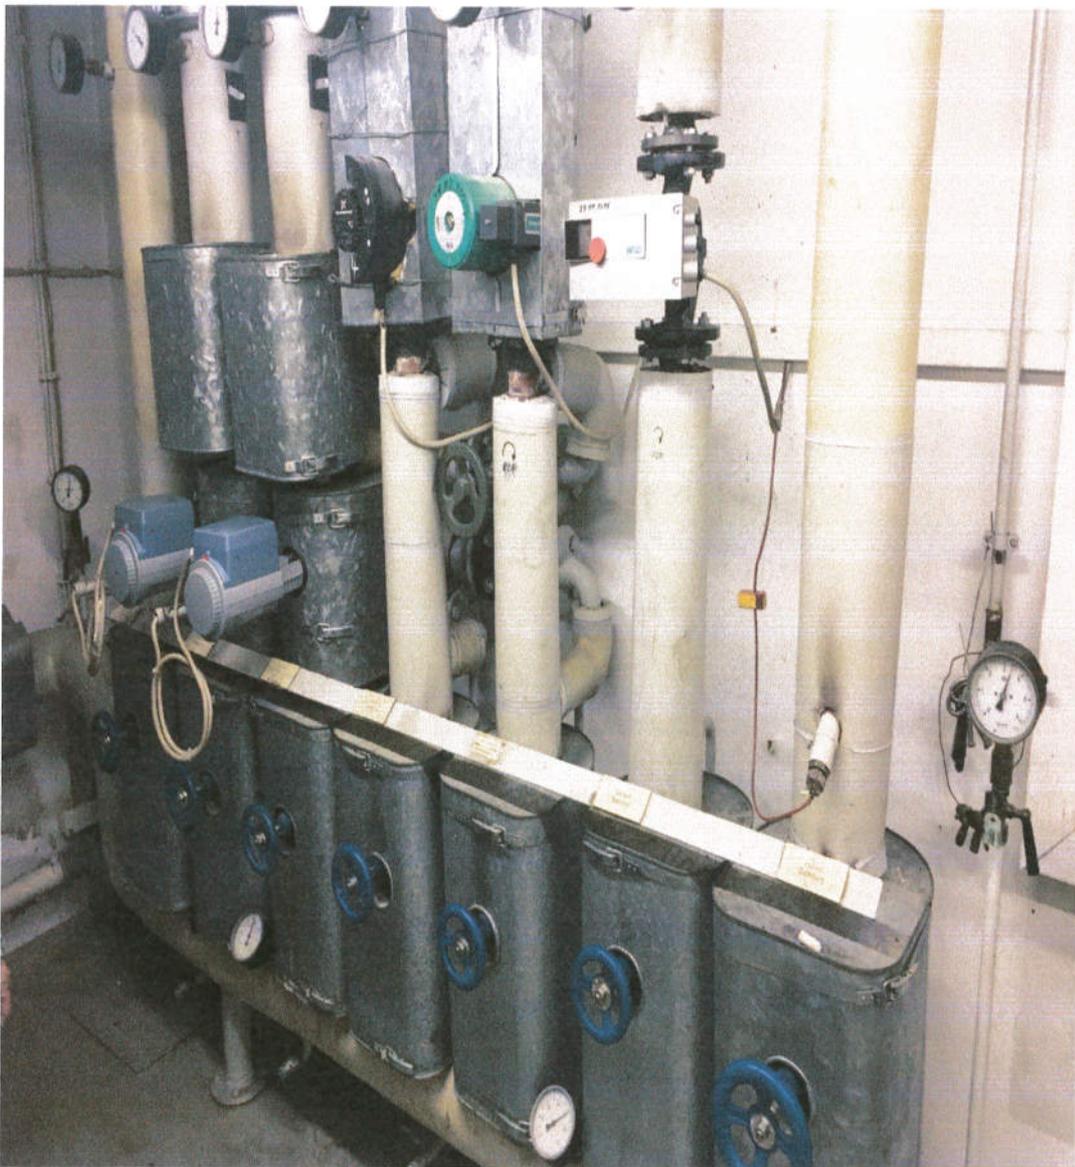
verzinkte Leitungen, Rostbildung, Rostspuren im Wasser
Problem: Hygiene

- Leitungsführung:** Ist in verzinkten Rohrleitungen ausgeführt. Diese liegen teilweise im Bodenbereich. Hier droht Gefahr des Durchrostens. Rostspuren sind jetzt bereits beim ausfließendem Wasser sichtbar. Dies stellt auch ein Hygieneproblem dar.

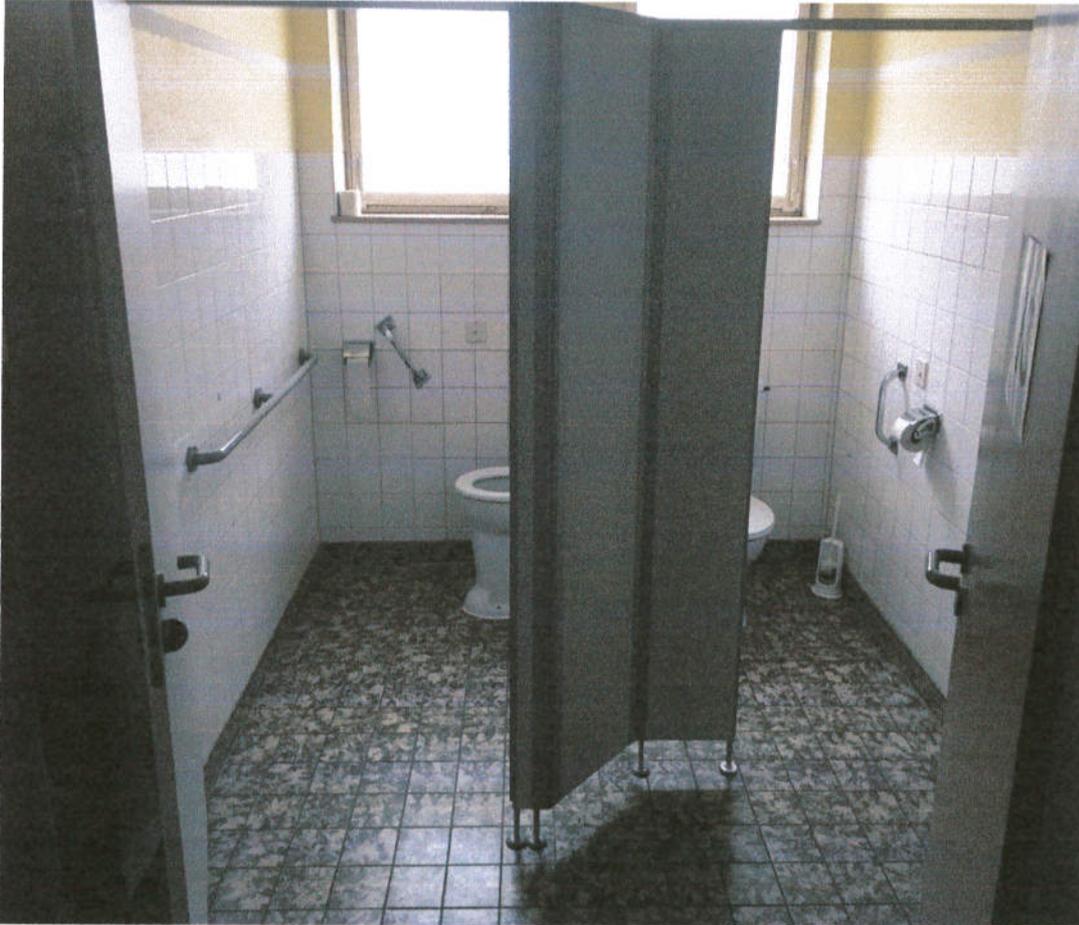
Sanitäranlagen: veraltet

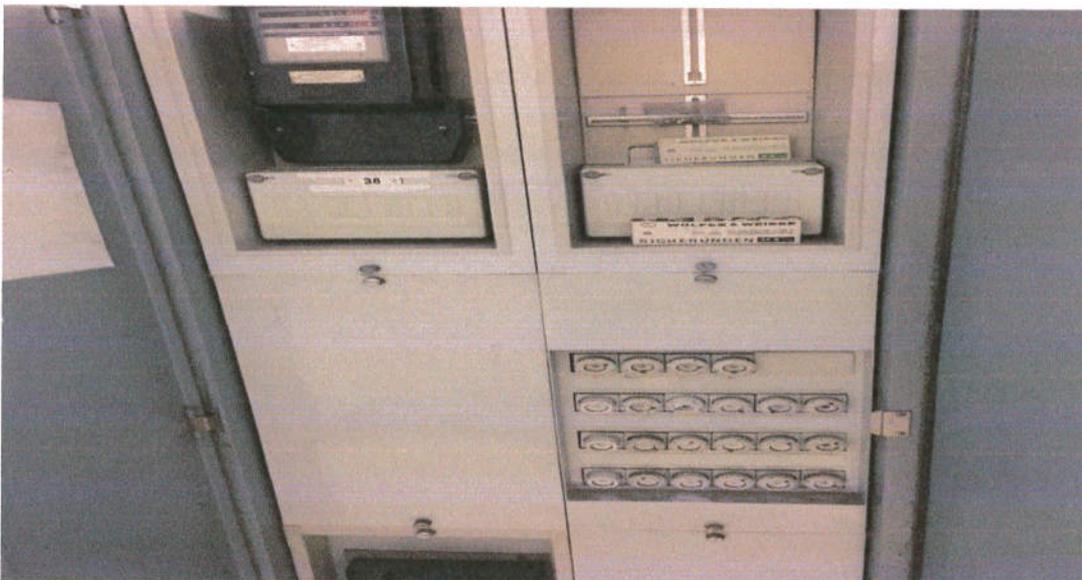
Elektro: Zäblerschrank veraltet: - Gefahr: fehlender Brandschutz
Elektroleitung veraltet, nur teilweise Fi-Schutzschalter

- Elektro:** Bei einer Sanierung wäre auch dieser Bereich abhängig und muss komplett ausgetauscht werden. Die Elektroleitungen sind teilweise noch 2-adrig. Fi-Schutzschalter sind nur vereinzelt vorhanden. Die veraltete Elektrotechnik in Zusammenhang mit den Holzbalkendecken stellt auch ein erhöhtes Brandrisiko dar. Die Schaltschränke sind noch teilweise mit Keramiksicherungen ausgestattet. Die Installation für die Kommunikation ist völlig desolat.

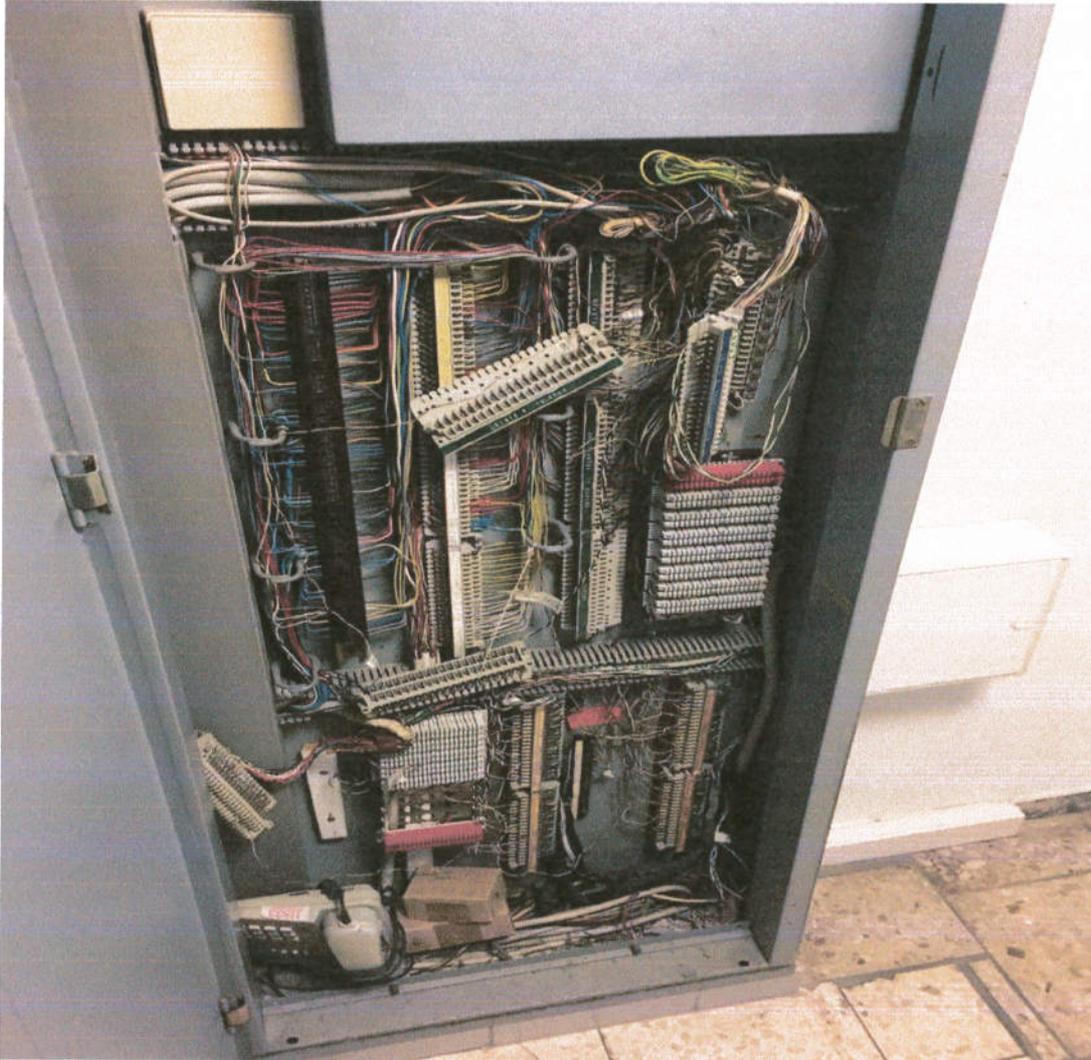
Schaltschrank Kommunikation :

desolat
