# ARTENSCHUTZRECHTLICHE UNTERSUCHUNG

**Abbruch von Gewerbe- und Wohngebäuden  
(ehemals Autohaus Kundrath),  
Kolpingstraße  
88400 Biberach a.d. Riß**

19. Juli 2021

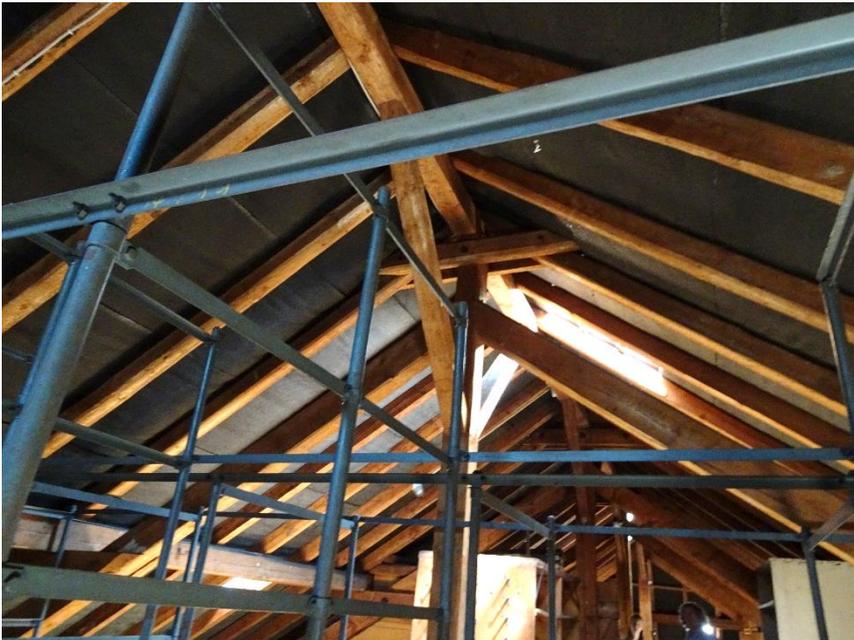
Alle Dachböden wurden am 06.07.2021 untersucht. Dabei wurden keine Spuren von Fledermäusen festgestellt. Die Eignung der Dachböden ist für Fledermäuse sehr gering, da diese überwiegend zu hell sind und teilweise als Abstellräume regelmäßig frequentiert werden. Alle sonstigen Innenräume sind für Tiere von außen unzugänglich.

Abbildung 2: Dachboden Kolpingstr. 22

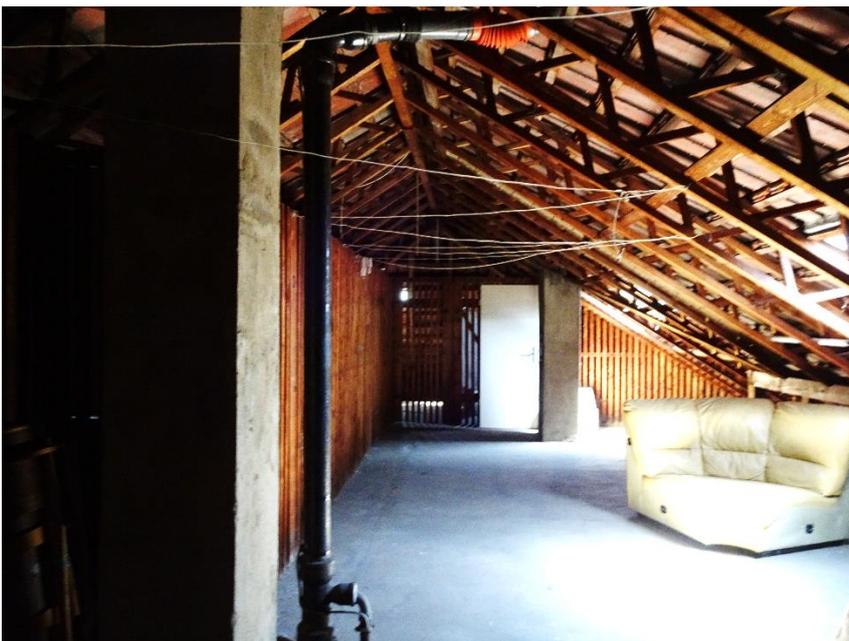
Abbildung 3: Dachboden Kolpingstr. 18

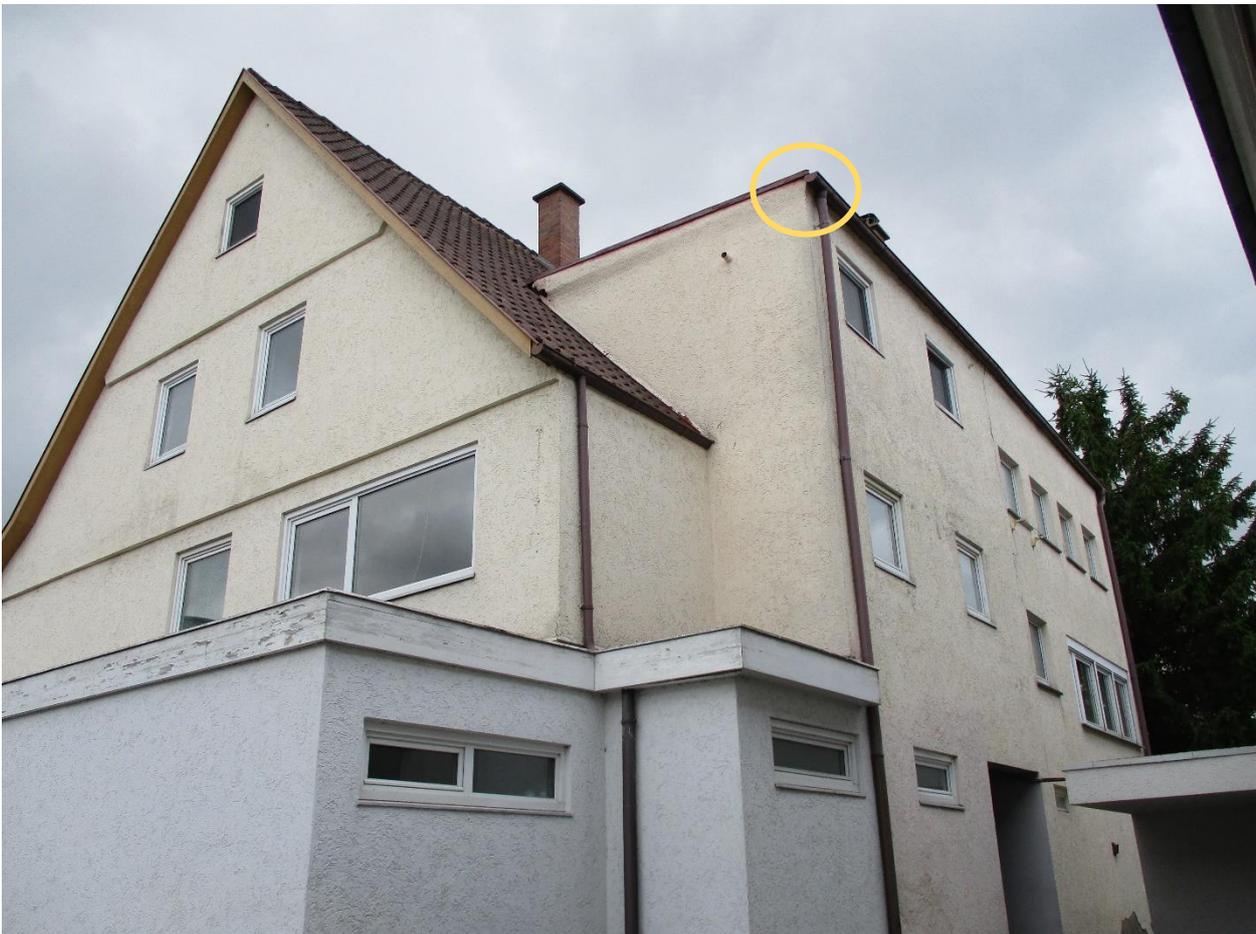
Am Wohnhaus Kolpingstraße 26/1 wurde hinter der Dachrinne ein Nest des Hausrotschwanzes festgestellt (Abbildung 4). Am 10.07.2021 flogen die Elterntiere mehrfach mit Futter in den Spalt ein. Ein weiteres Nest befindet sich höchstwahrscheinlich auf der Ostseite des Gebäudes Kolpingstraße 18 (Abbildung 5).

Abbildung 4: Kreis: Nest Hausrotschwanz 10.07.2021

Reine Abrissarbeiten müssen deshalb innerhalb des Zeitraumes 15.10. bis 15.03. durchgeführt werden, um Verbotstatbestände nach § 44 BNatSchG zu vermeiden. Die Baufeldräumung, Sortierung von Baustoffen, Entkernung usw. kann auch außerhalb des o.g. Zeitraums durchgeführt werden.

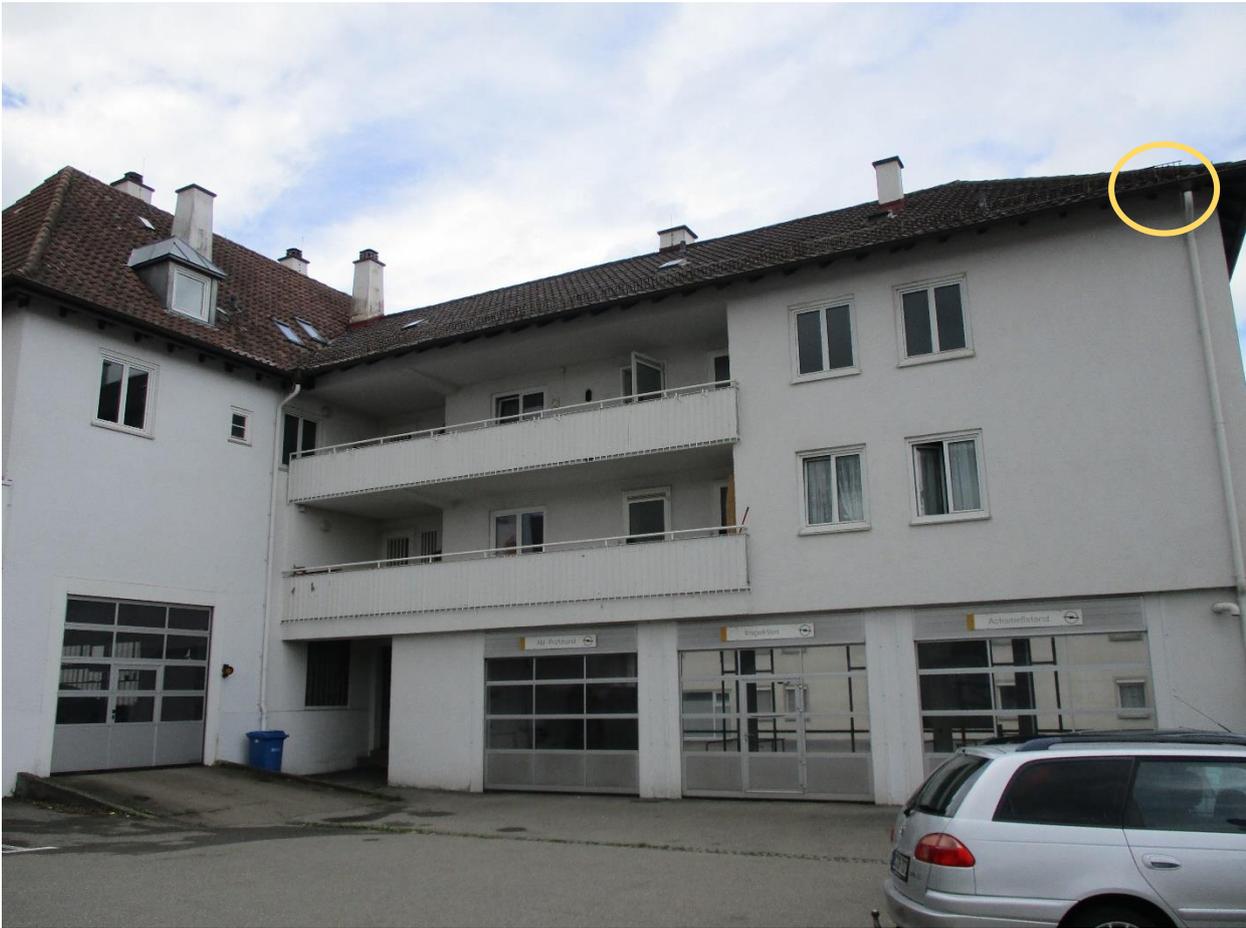
**Abbildung 5: Kreis: Nest Hausrotschwanz 10.07.2021**
