**Orientierende Untersuchung (OU) zur Altlastensituation auf dem Kundrath-Areal an der Kolping- und Saugauer Straße in Biberach / Riß**

**Institut für Umwelt-  
und Hydrogeologie**

**Gutachtennummer**    **142-40-1**

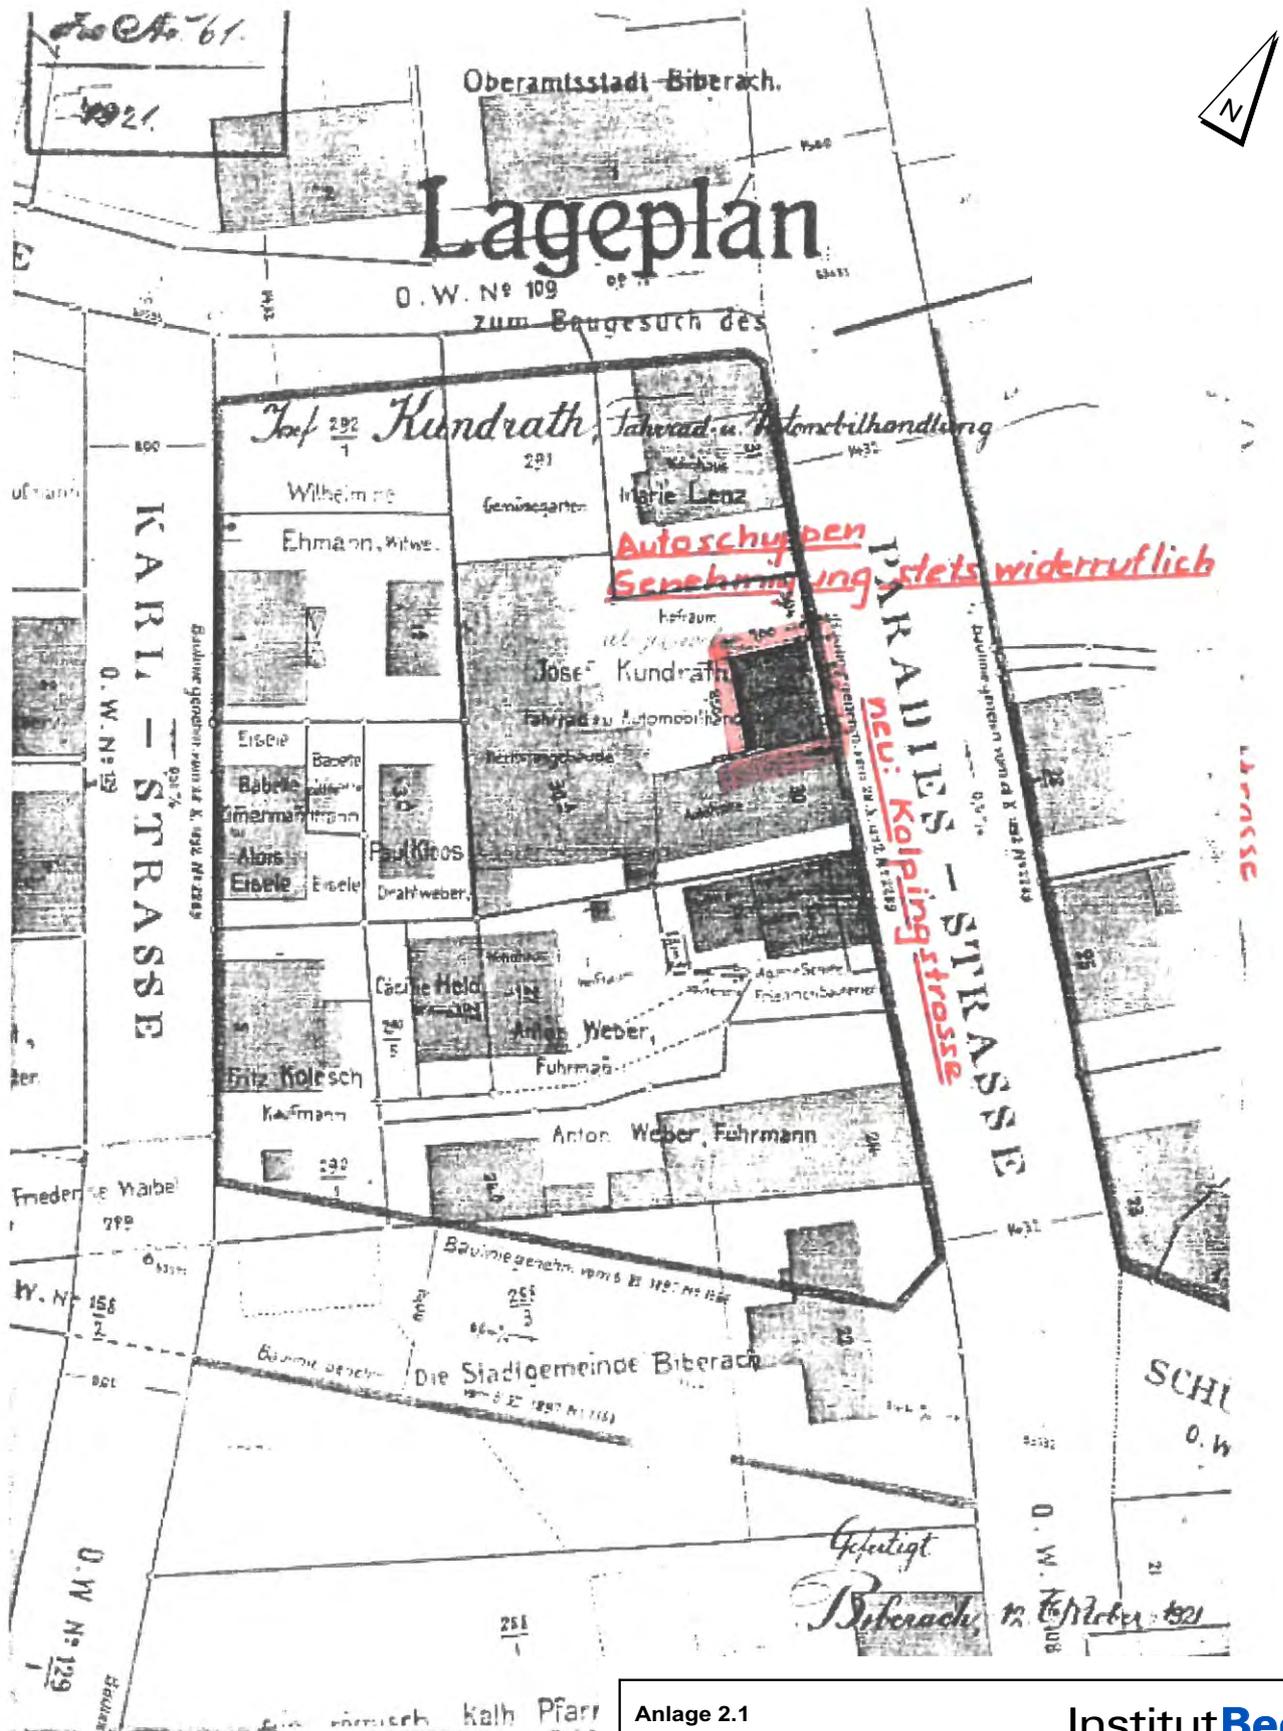
Anlage 2.1

1921 Das Gebäude Kolpingstraße 26/1 ist in dem Lageplan vom 12.10.1921 als Wohnhaus eingetragen. In den Gebäuden auf dem Grundstück Kolpingstraße 26 dürfte ein Fuhrgeschäft ansässig gewesen sein. Eigentümer der beiden Grundstücke war der Fuhrmann Anton Weber (Anlage 2.1).

Lageplan Kolpingstraße 18-26 vom 12.10.1921

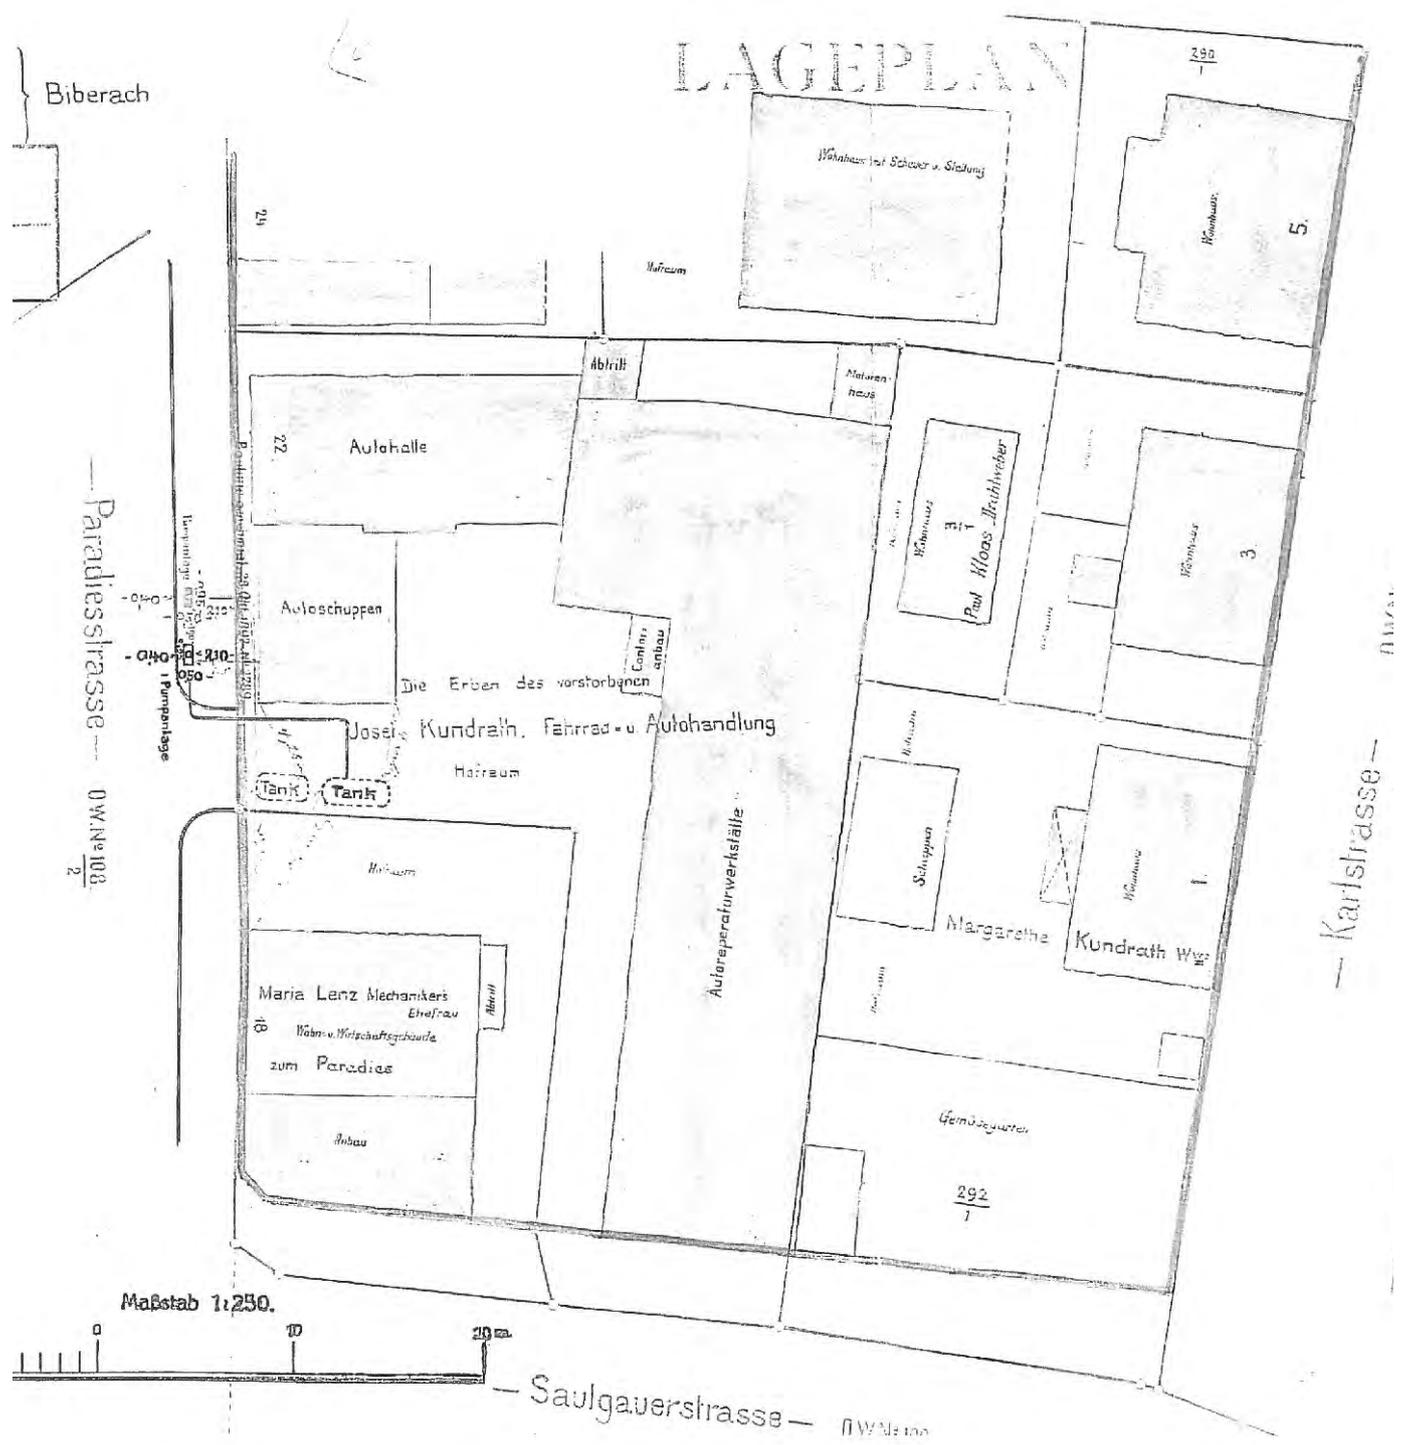
**Anlage 2.2**

- 1928 Der Lageplan vom 28.09.1928 zeigt bereits eine Tankstelle an der Kolpingstraße. Diese bestand aus zwei, kleineren Lagertanks, die senkrecht zur Kolpingstraße und parallel zur Grenze des Grundstücks Kolpingstraße 18 in den Untergrund eingelassen waren. Die Betankungseinrichtungen befanden sich im Bereich des Gehweges. Ferner sind in dem Lageplan eine größere Autoreparaturwerkstatt, eine Autohalle und ein Autoschuppen dargestellt. Eigentümer waren die Erben der Fahrrad- und Autohandlung Josef Kundrath. Diese Gebäude zeigt bereits ein Lageplan vom 12.10.1921 (Anlagen 2.1 und 2.2).

**Lageplan Kolpingstraße 18-26 vom 28.09.1928**

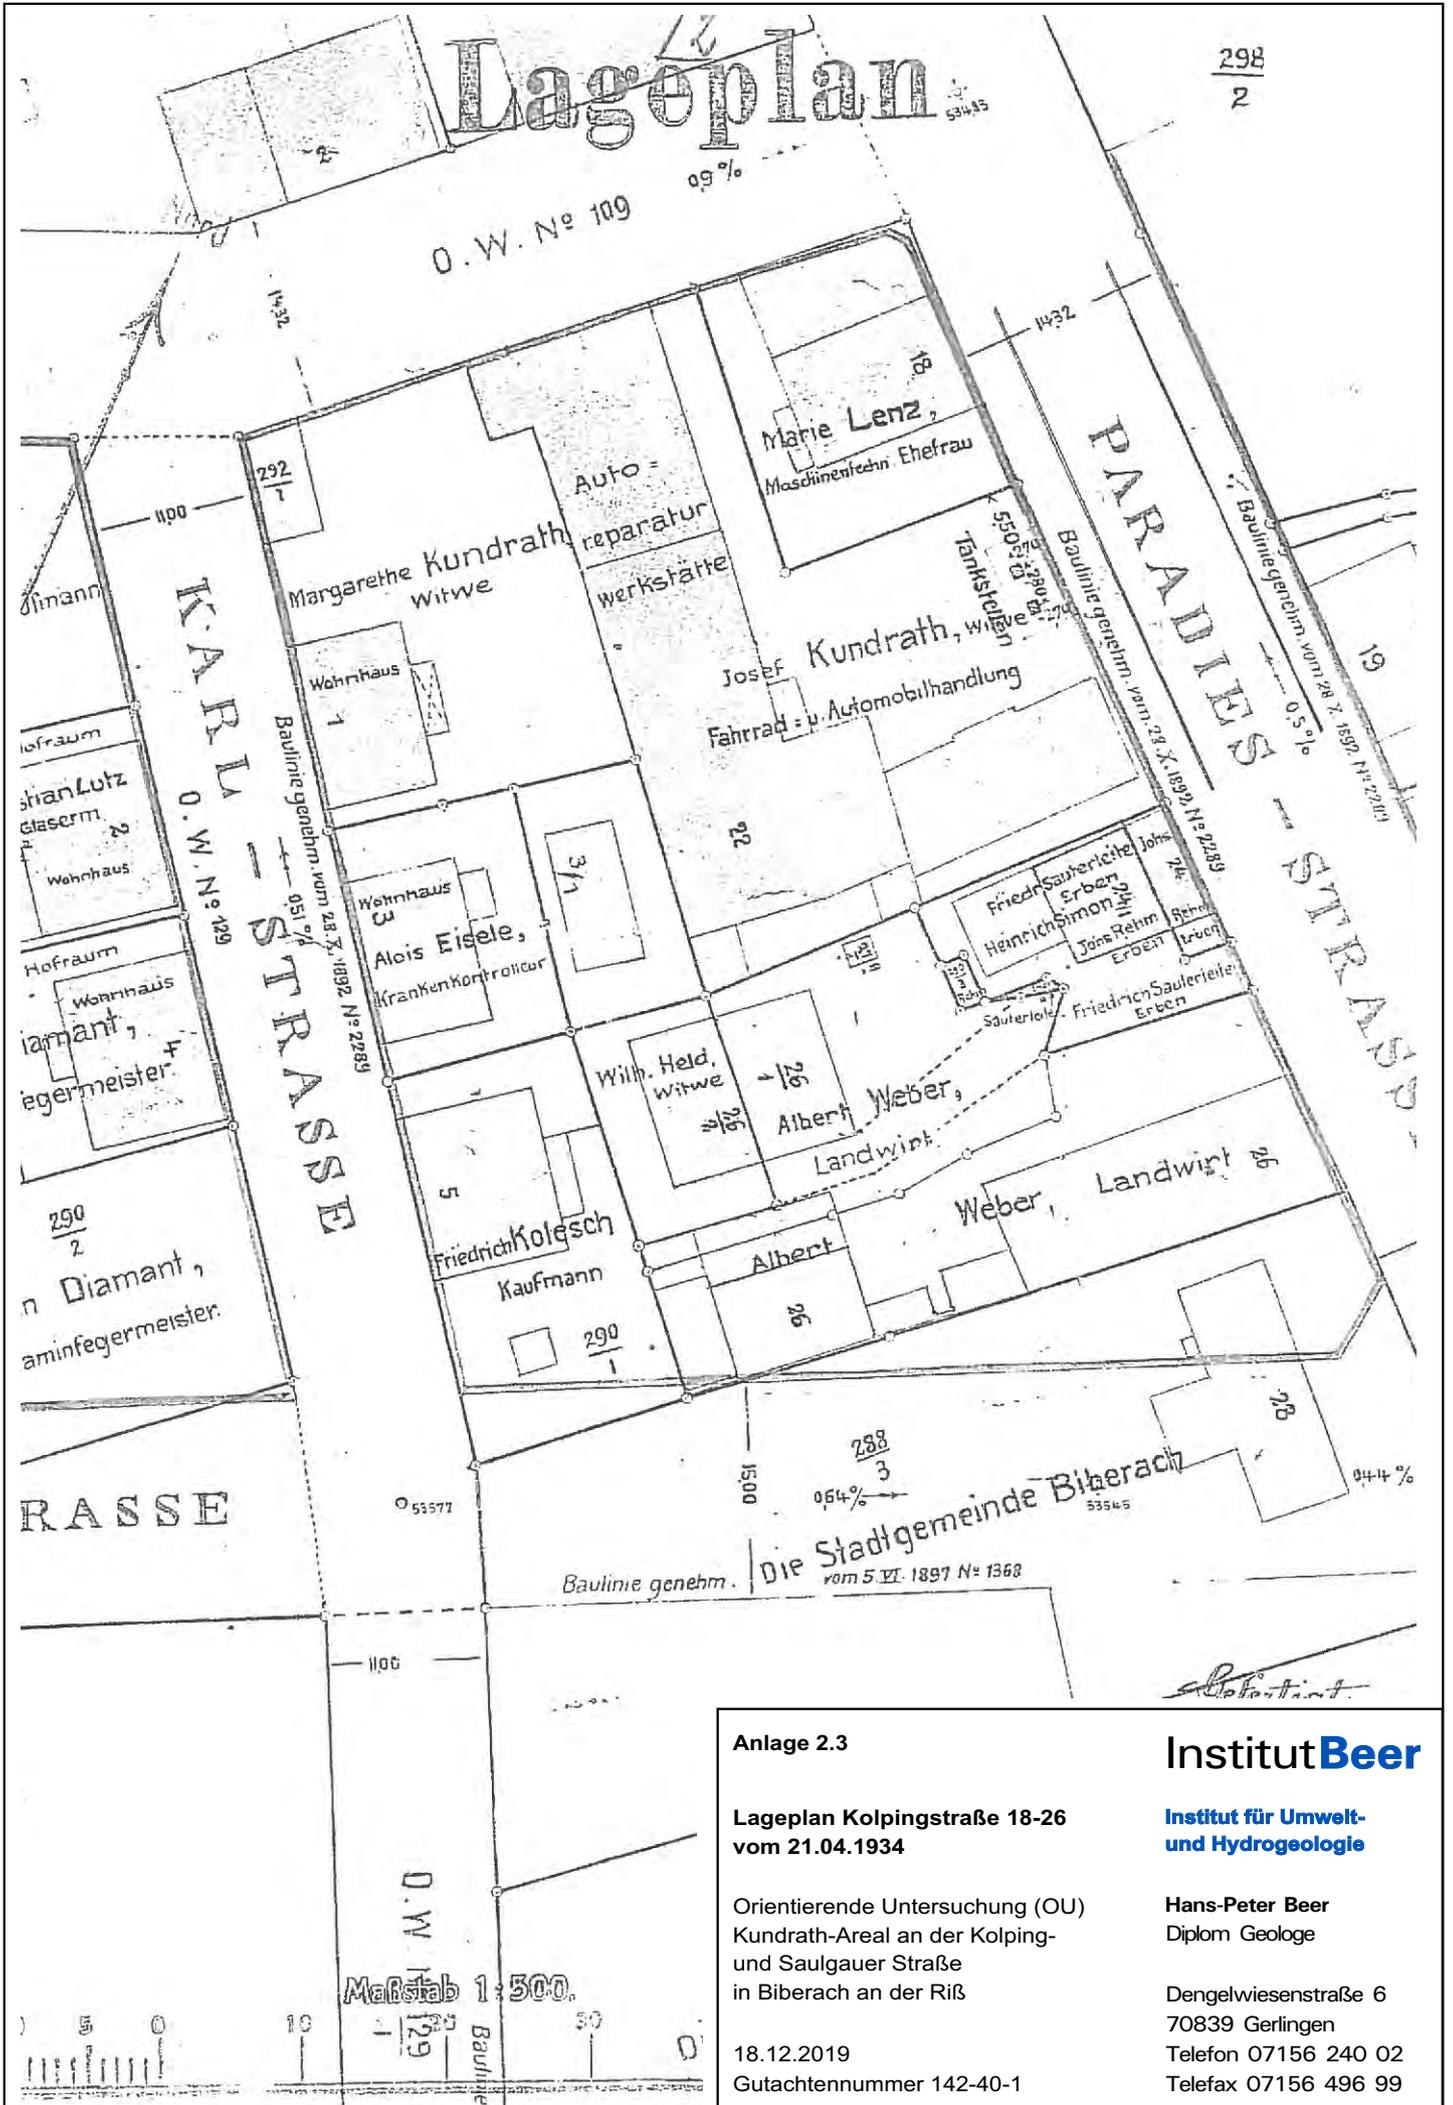
## Anlage 2.3

1928 In den Lageplänen vom 28.09.1928 und 21.04.1934 ist auf dem  
1934 Grundstück das Wohn- und Wirtschaftsgebäude mit Anbau des Mechanikers Lenz eingezeichnet. Eigentümerin ist dessen Ehefrau Maria Lenz (Anlagen 2.2 und 2.3).

Lageplan Kolpingstraße 18-26  
vom 21.04.1934

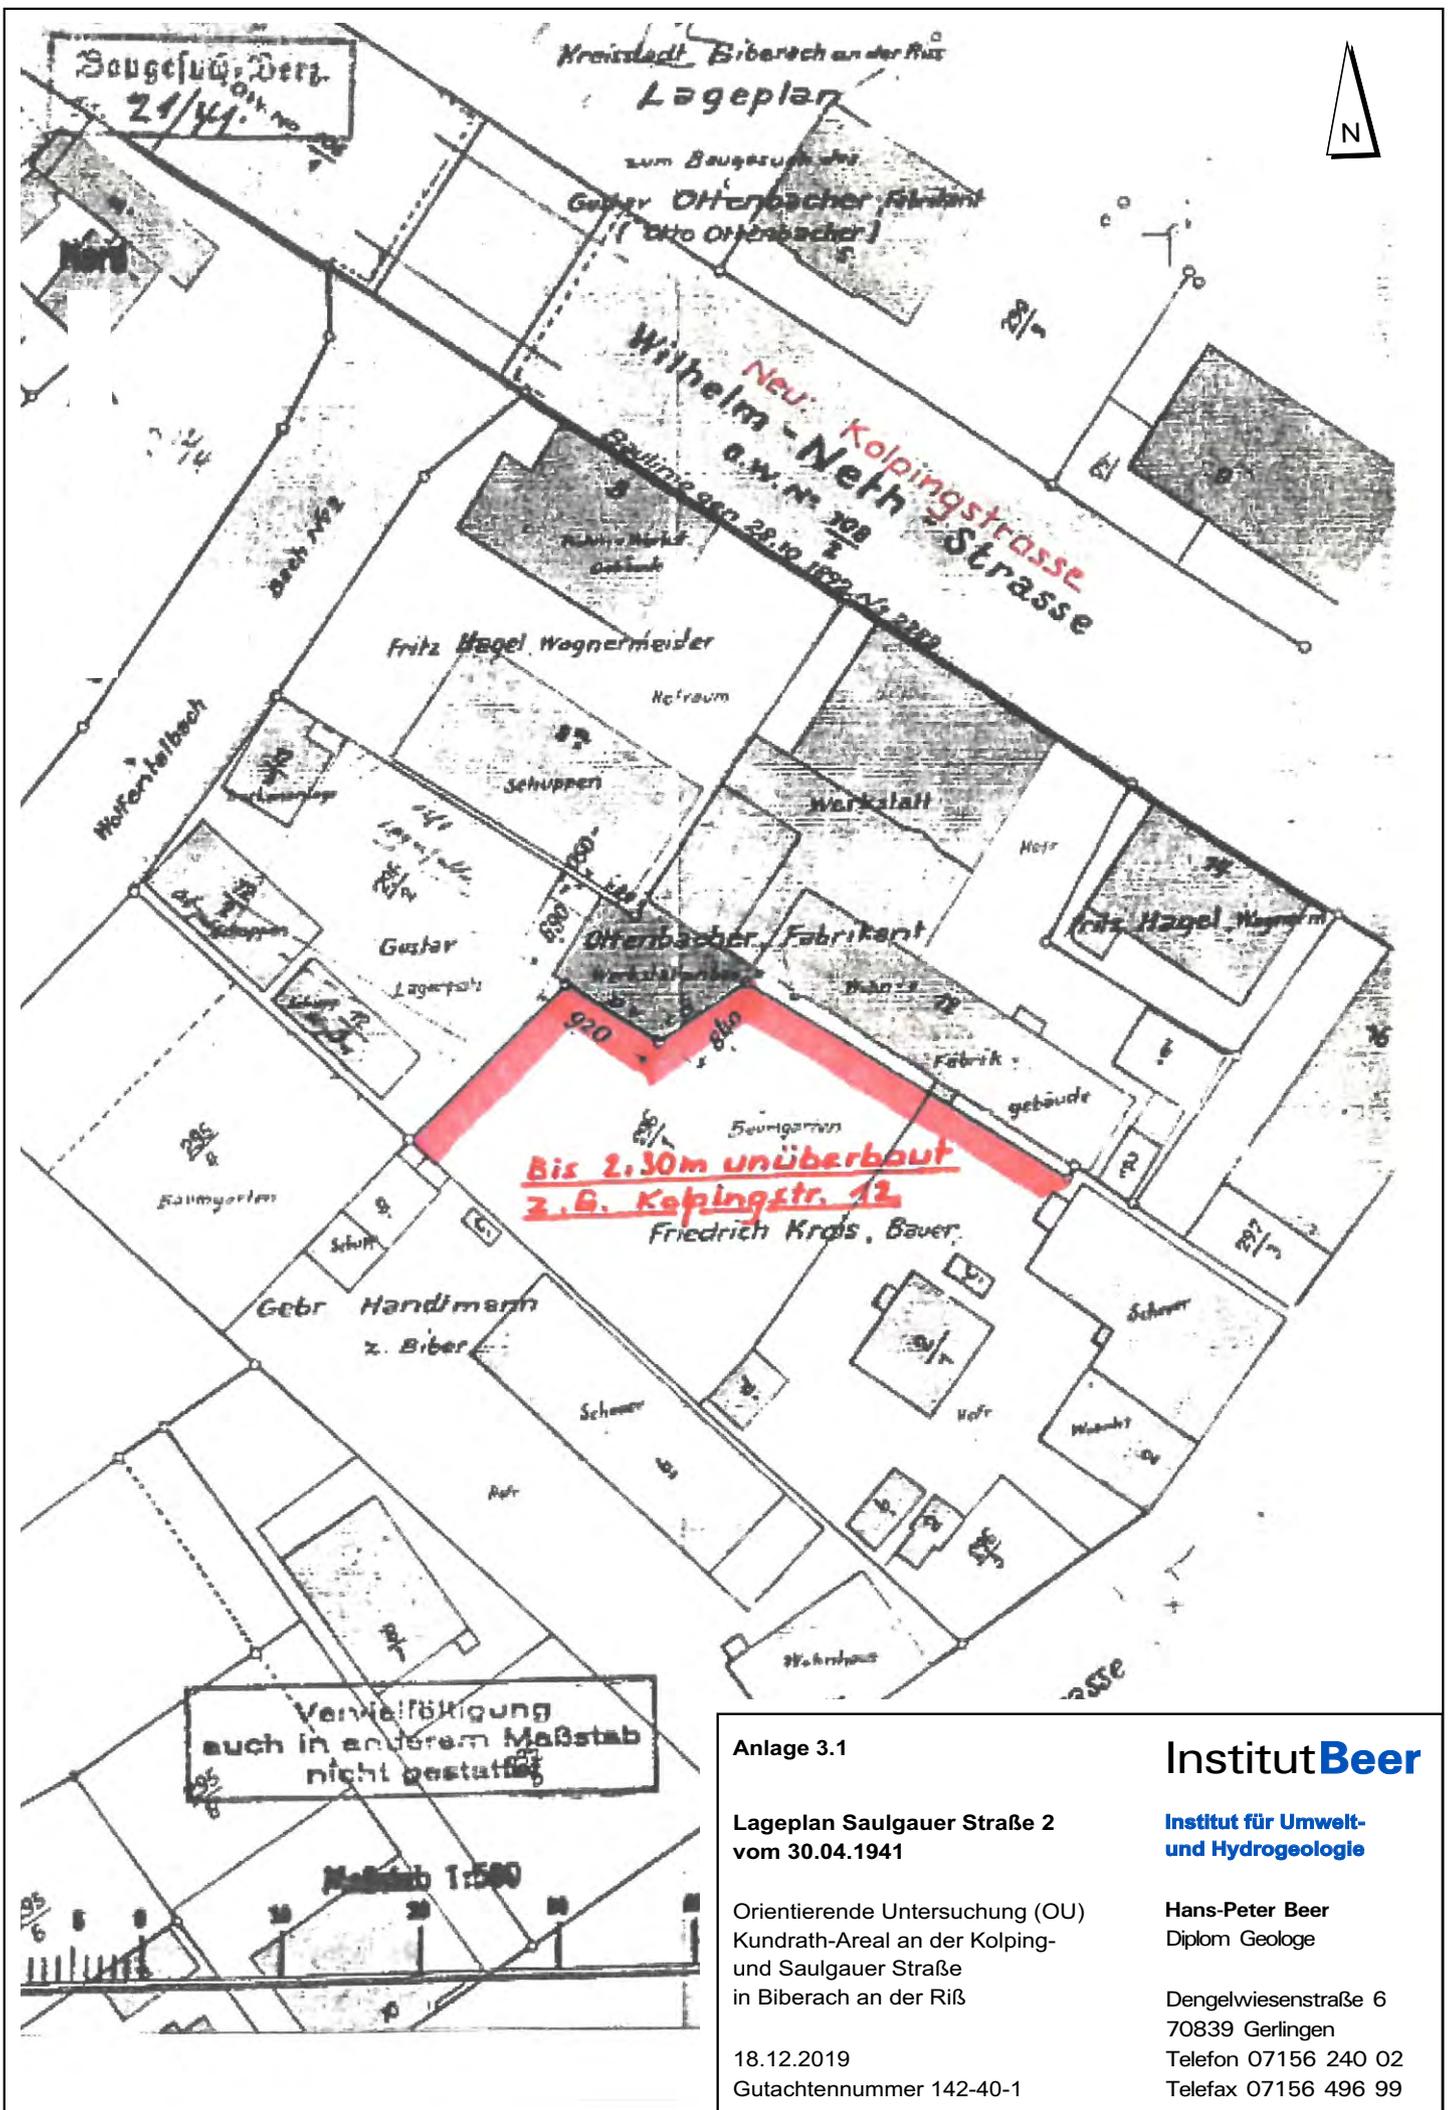
Anlage 3.1

1941 Lageplan vom 30.04.1941. Auf der östlichen Hälfte des Flurstücks Nr. 296/1 sind ein Wohnhaus mit Scheune (Bauernhof) und weitere, kleinere Gebäude dargestellt. Die Westhälfte ist Baumgarten. Als Eigentümer ist der Bauer Friedrich Kraus eingetragen (Anlage 3.1). Auf dem Flurstück Nr. 296/2 befanden sich drei Schuppen, in der Ostecke ein Werkstattanbau des Fabrikanten Ottenbacher, dessen Werkstatt- und Fabrikgebäude auf dem angrenzenden Grundstück Kolpingstraße 12 lagen. Auf der Fläche ist eine Lagerhalle eingezeichnet (vgl. Lageplanskizze vom 21.02.1963).

Lageplan Saugauer Straße 2 vom 30.04.1941

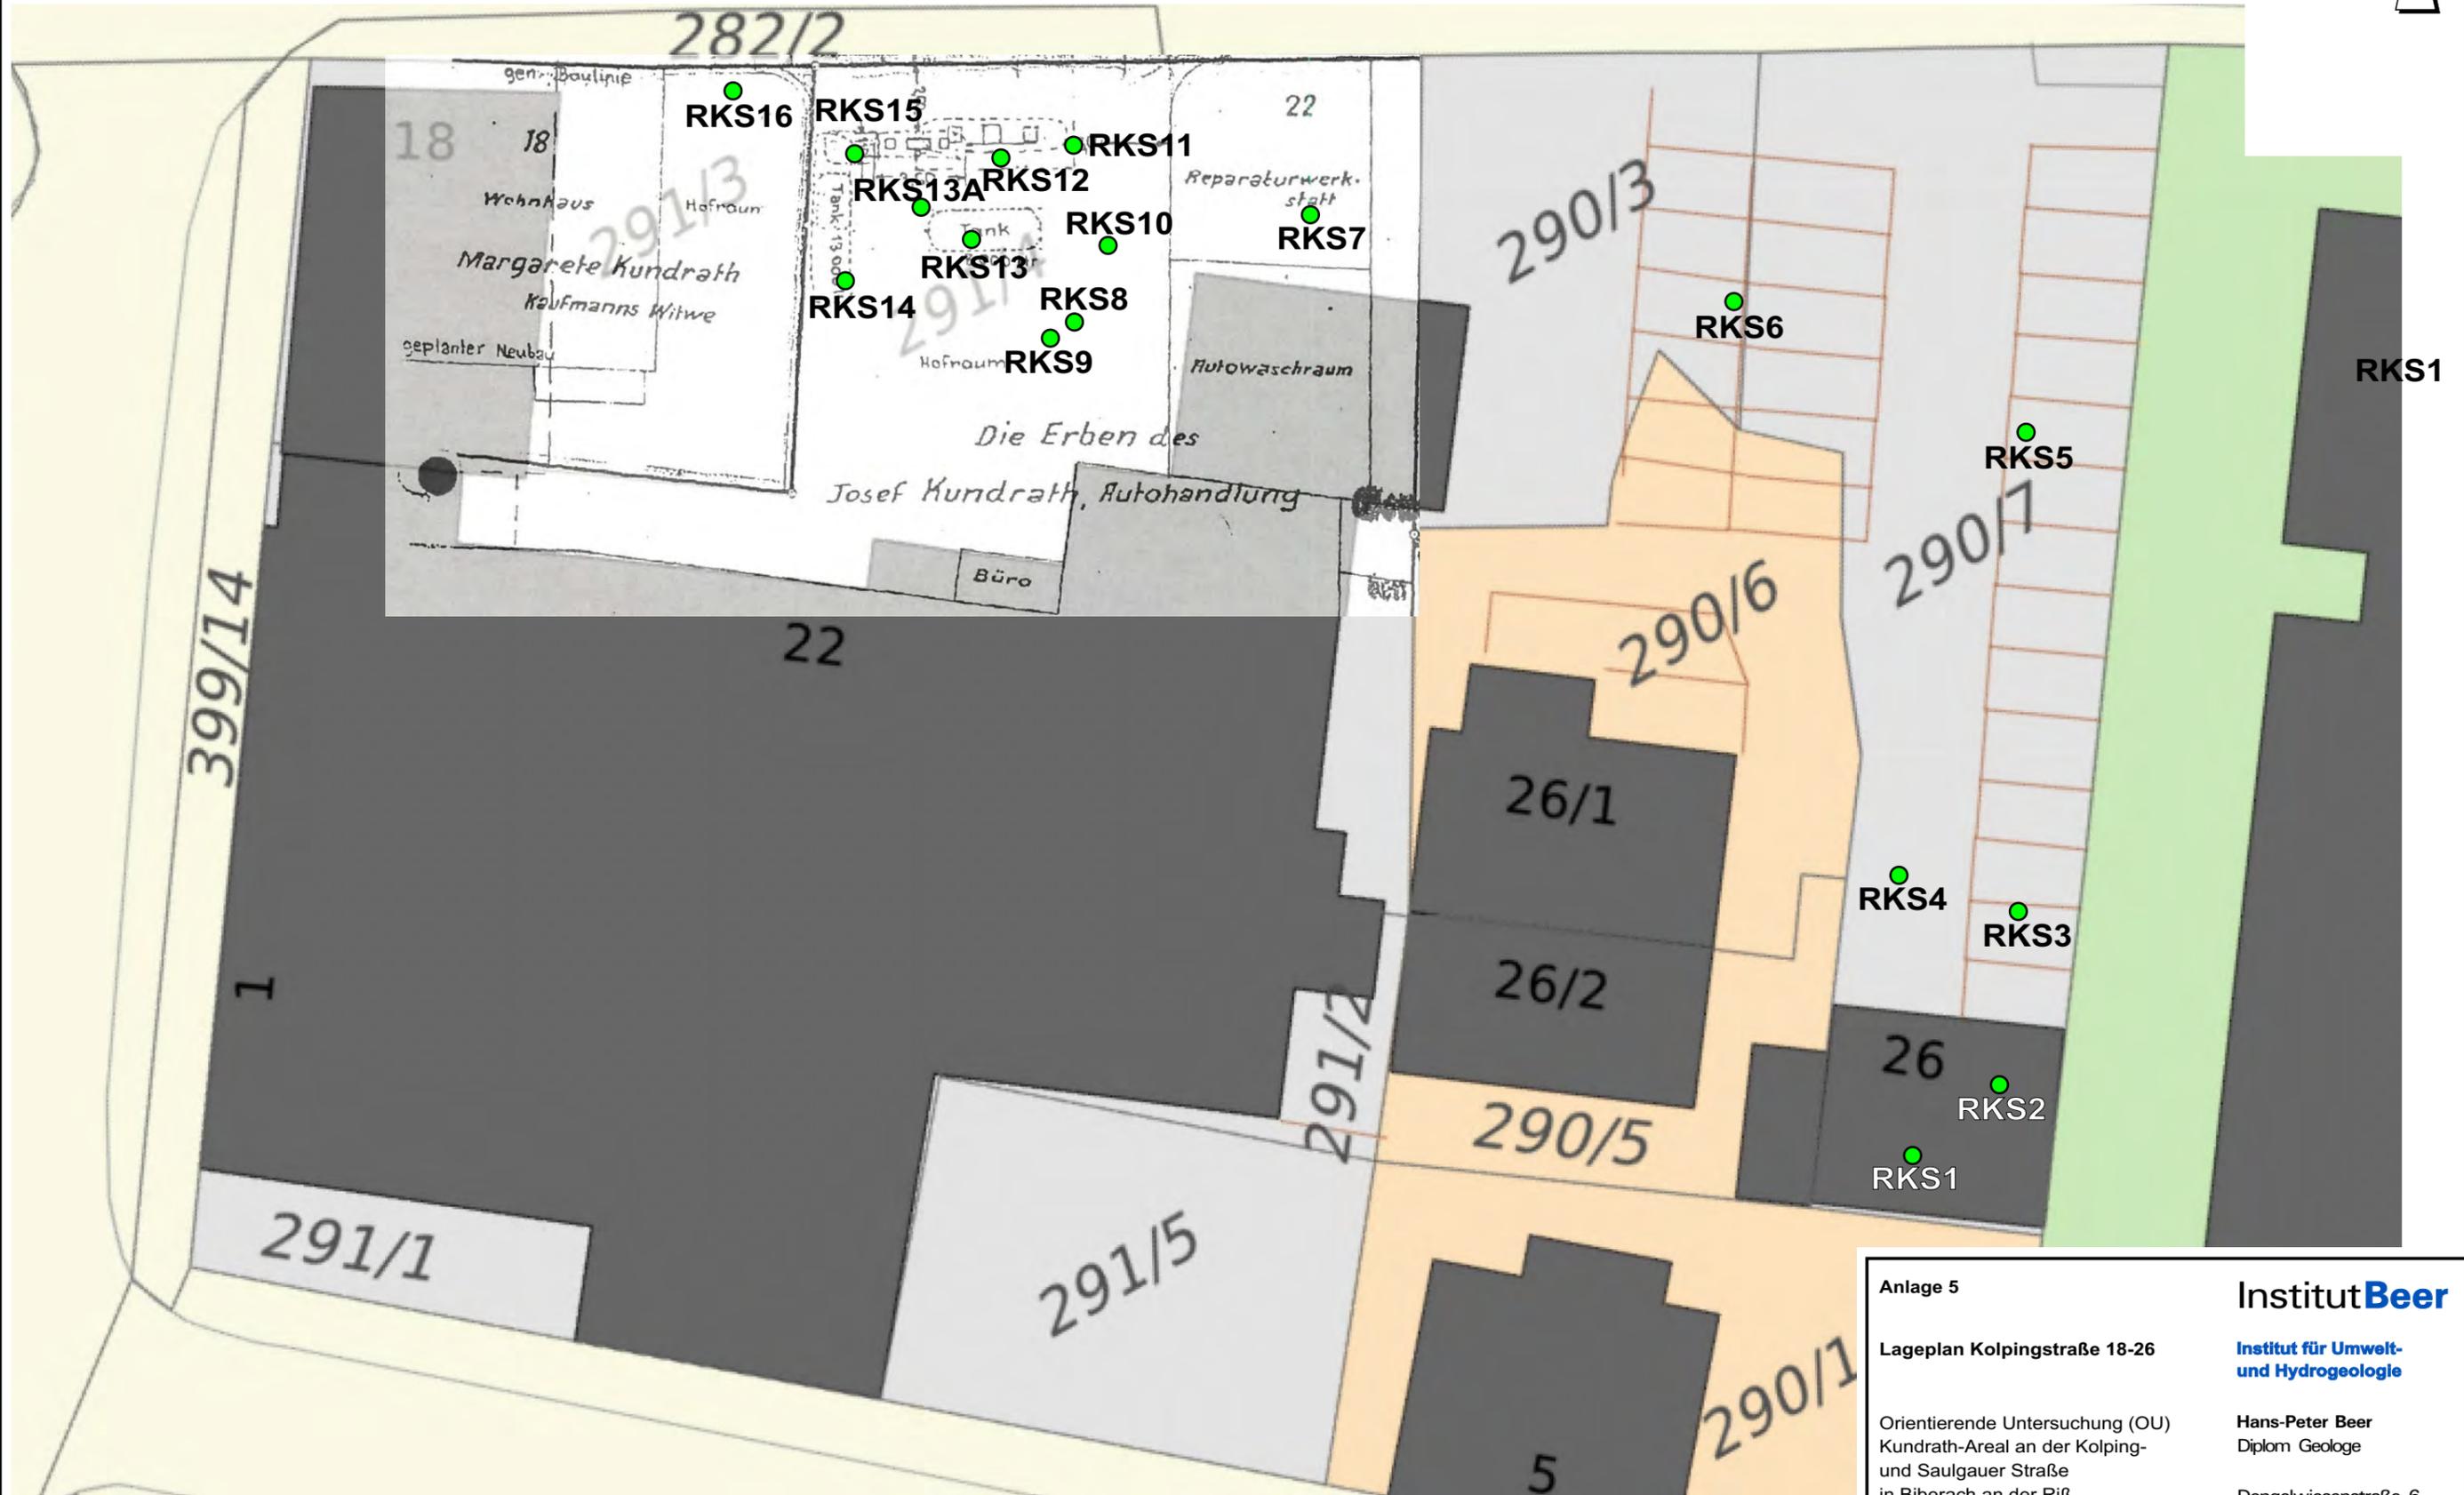
Die erbohrten Bodenprofile waren hinsichtlich nutzungsbedingter Verunreinigungen sensorisch unauffällig. Die Beschreibungen und zeichnerischen Darstellungen der Sondierprofile sind in den Anlagen 7.1 bis 7.20 enthalten. In den nachfolgenden Kapiteln 5.1 und 5.2 sind die auf den Grundstücken Kolpingstraße 18-26 und Saulgauer Straße 2 durch die Sondierungen erschlossenen Untergrundverhältnisse beschrieben. Die Ansatzpunkte der Sondierbohrungen RKS 1 bis RKS 16 auf den Grundstücken Kolpingstraße 18-26 und die der Sondierungen RKS 17 bis RKS 19 auf dem Grundstück Saulgauer Straße 2 sind in den Lageplänen der Anlagen 5 und 6 dargestellt.

Zur Erschließung der Untergrundverhältnisse auf den Grundstücken Kolpingstraße 18-26 wurden insgesamt 16 Rammkernsondierungen ausgeführt. Diese erreichten Tiefen von 3,2 m (RKS 6, RKS 10, RKS 14) bis 4,5 m (RKS 15) unter Gelände. Größere Sondiertiefen waren mit der Sondierdraupe auf Grund der Lagerungsdichte der Talkiese nicht möglich. Die Sondierung RKS 13 traf bei einer Tiefe von 0,6 m unter Gelände wahrscheinlich auf einen der Erdtanks. Der Sondierpunkt wurde verlegt und als RKS 13A ausgeführt.

<b>Anlage 5</b>	<b>InstitutBeer</b>
<b>Lageplan Kolpingstraße 18-26</b>	<b>Institut für Umwelt- und Hydrogeologie</b>
Orientierende Untersuchung (OU) Kundrath-Areal an der Kolping- und Saulgauer Straße in Biberach an der Riß Maßstab: 1:250 18.12.2019 Gutachtennummer 142-40-1	<b>Hans-Peter Beer</b> Diplom Geologe  Dengelwiesenstraße 6 70839 Gerlingen Telefon 07156 240 02 Telefax 07156 496 99

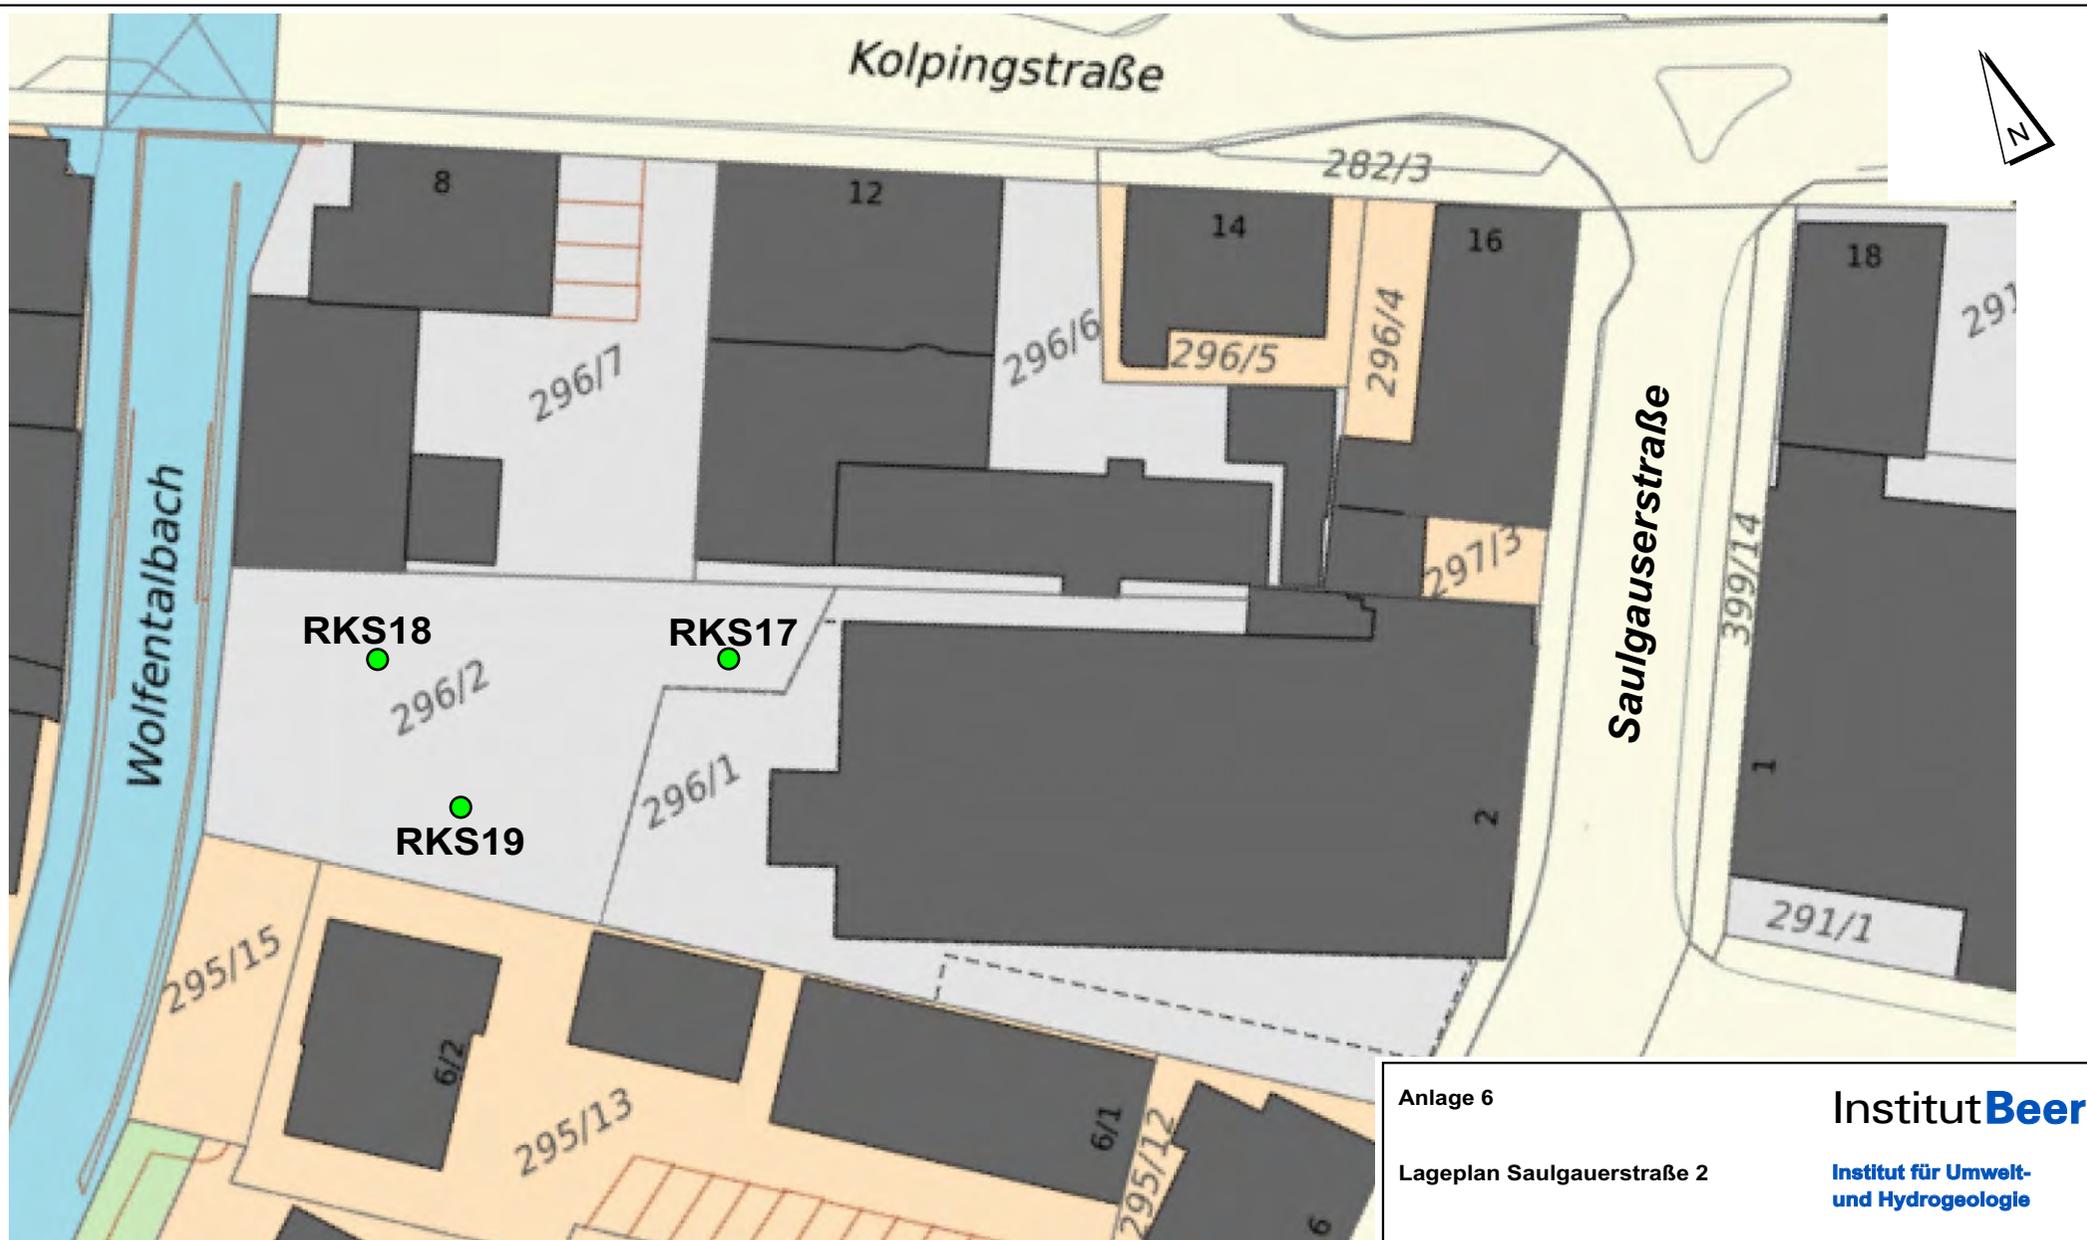
**Anlage 6**

Zur Erkundung der Untergrundverhältnisse auf dem unbebauten Flurstück Nr. 296/2 wurden drei Sondierpunkte (RKS 17 bis RKS 19) festgelegt (Anlage 6). Mit Ausnahme der betonierten Bodenplatte einer ehemaligen Werkstatt in der Ostecke ist die Fläche unversiegelt. Für das Flurstück Nr. 296/1, auf dem sich ein unterkellertes Gebäude mit eingeschossiger Tiefgarage befindet, war kein Erkundungsbedarf angezeigt.

**Lageplan Saulgauerstraße 2**

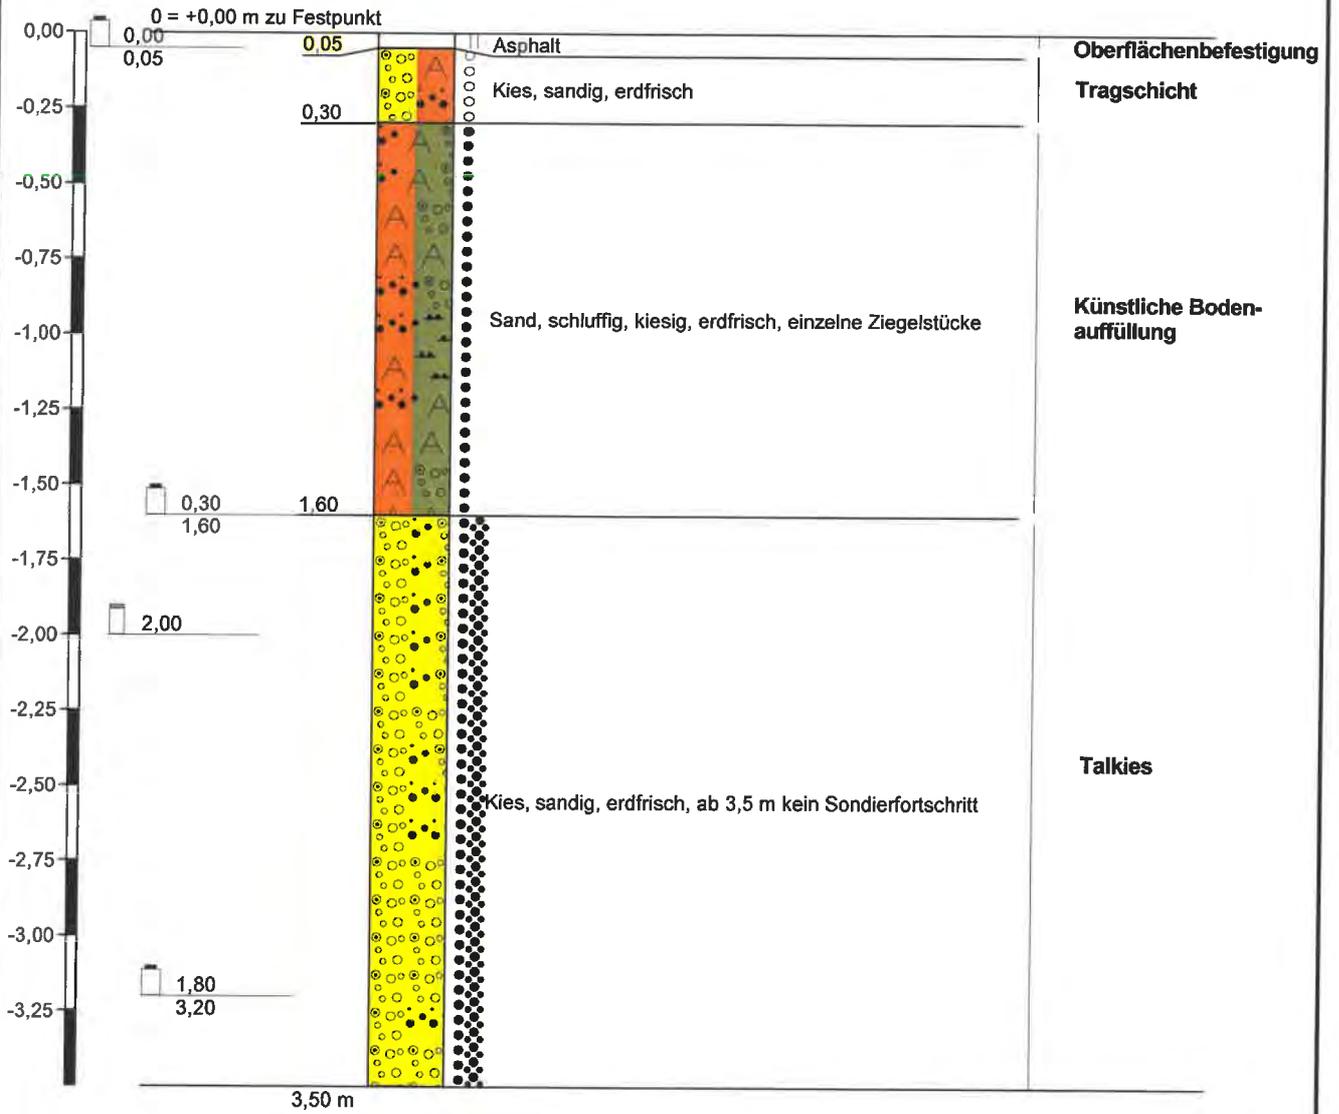
Die Sondierbohrungen erschlossen zunächst den Asphaltbelag des Hofraumes mit Dicken von 0,05 m in RKS 1 bis 0,24 m in RKS 12 (s. Kapitel 7.1). Darunter folgten in allen Sondierungen künstliche Bodenauffüllungen von heterogener Zusammensetzung. An mineralischen Fremdbestandteilen waren darin Ziegel und Ziegelbruchstückchen mit variierenden Anteilen zu beobachten. Die erbohrten Mächtigkeiten bewegten sich einschließlich der Oberflächenbefestigung (Asphaltbelag) zwischen 1,6 m in RKS 1 und 3,3 m in RKS 8.

Bodenluftprobenahme: 2,0 m

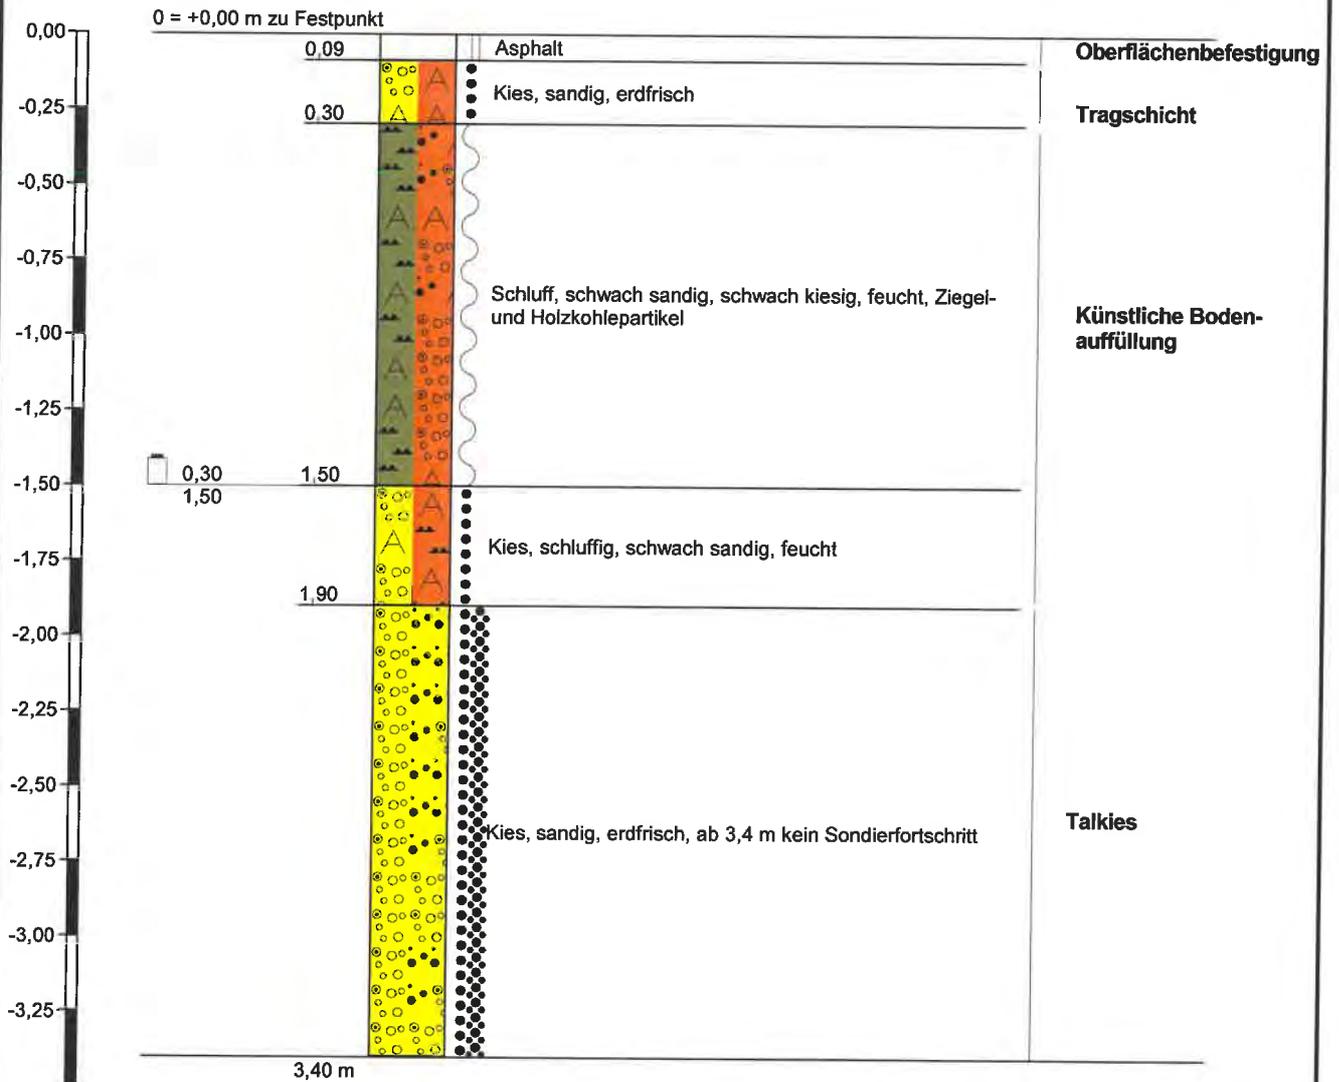
RKS 5

Bodenprobenahme: 0,3 – 1,5 m

- 1,50 m Schluff, kiesig, schwach sandig, dunkelbraun und braun,  
weich, feucht

- 1,90 m Kies, schluffig, sandig, graubraun, mitteldicht gelagert,  
feucht

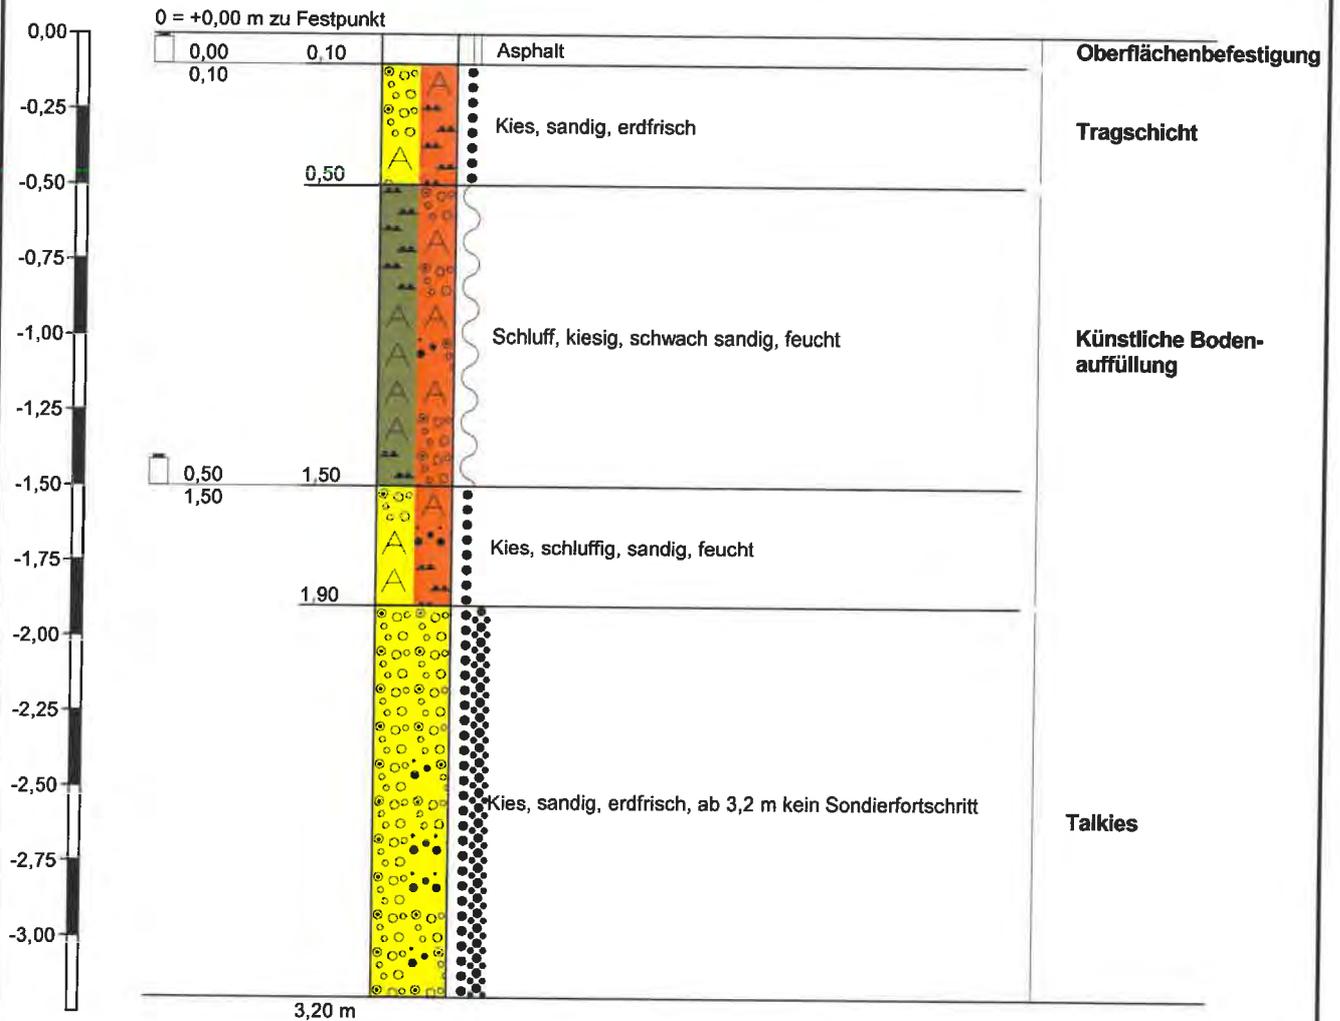
RKS 6

Bodenprobenahme: 0,5 – 1,5 m
