**Orientierende Untersuchung (OU) zur Altlastensituation auf dem Kundrath-Areal an der Kolping- und Saugauer Straße in Biberach / Riß**

**Institut für Umwelt-  
und Hydrogeologie**

**Gutachtennummer**    **142-40-1**

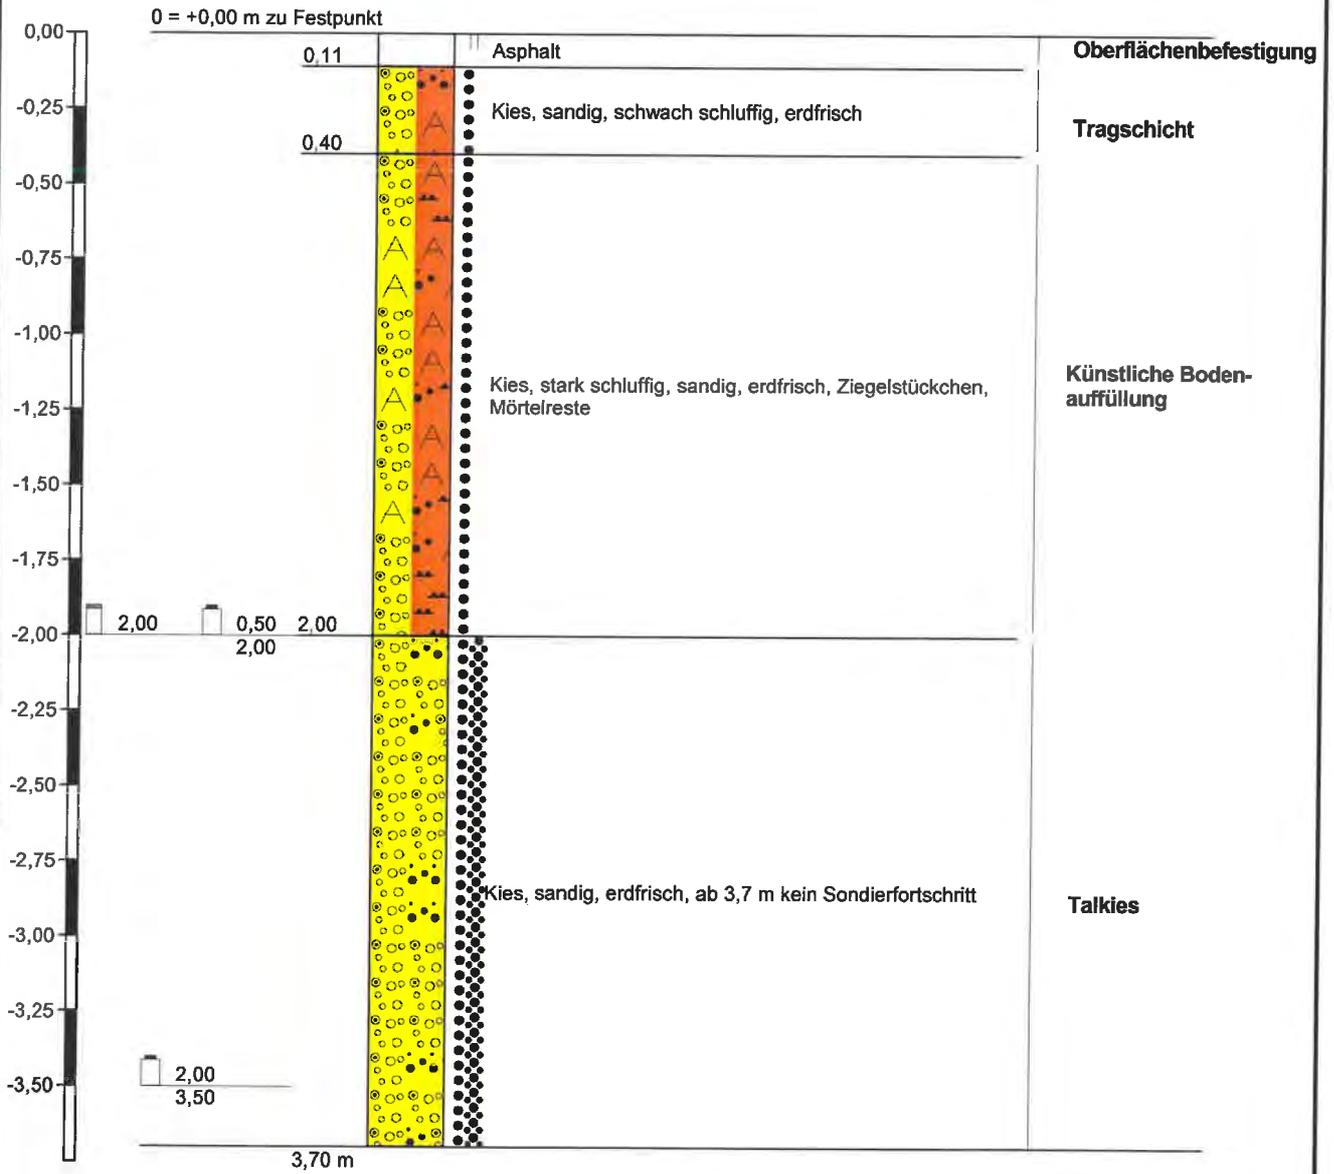
RKS 7

Bodenluftprobenahme: 2,0 m

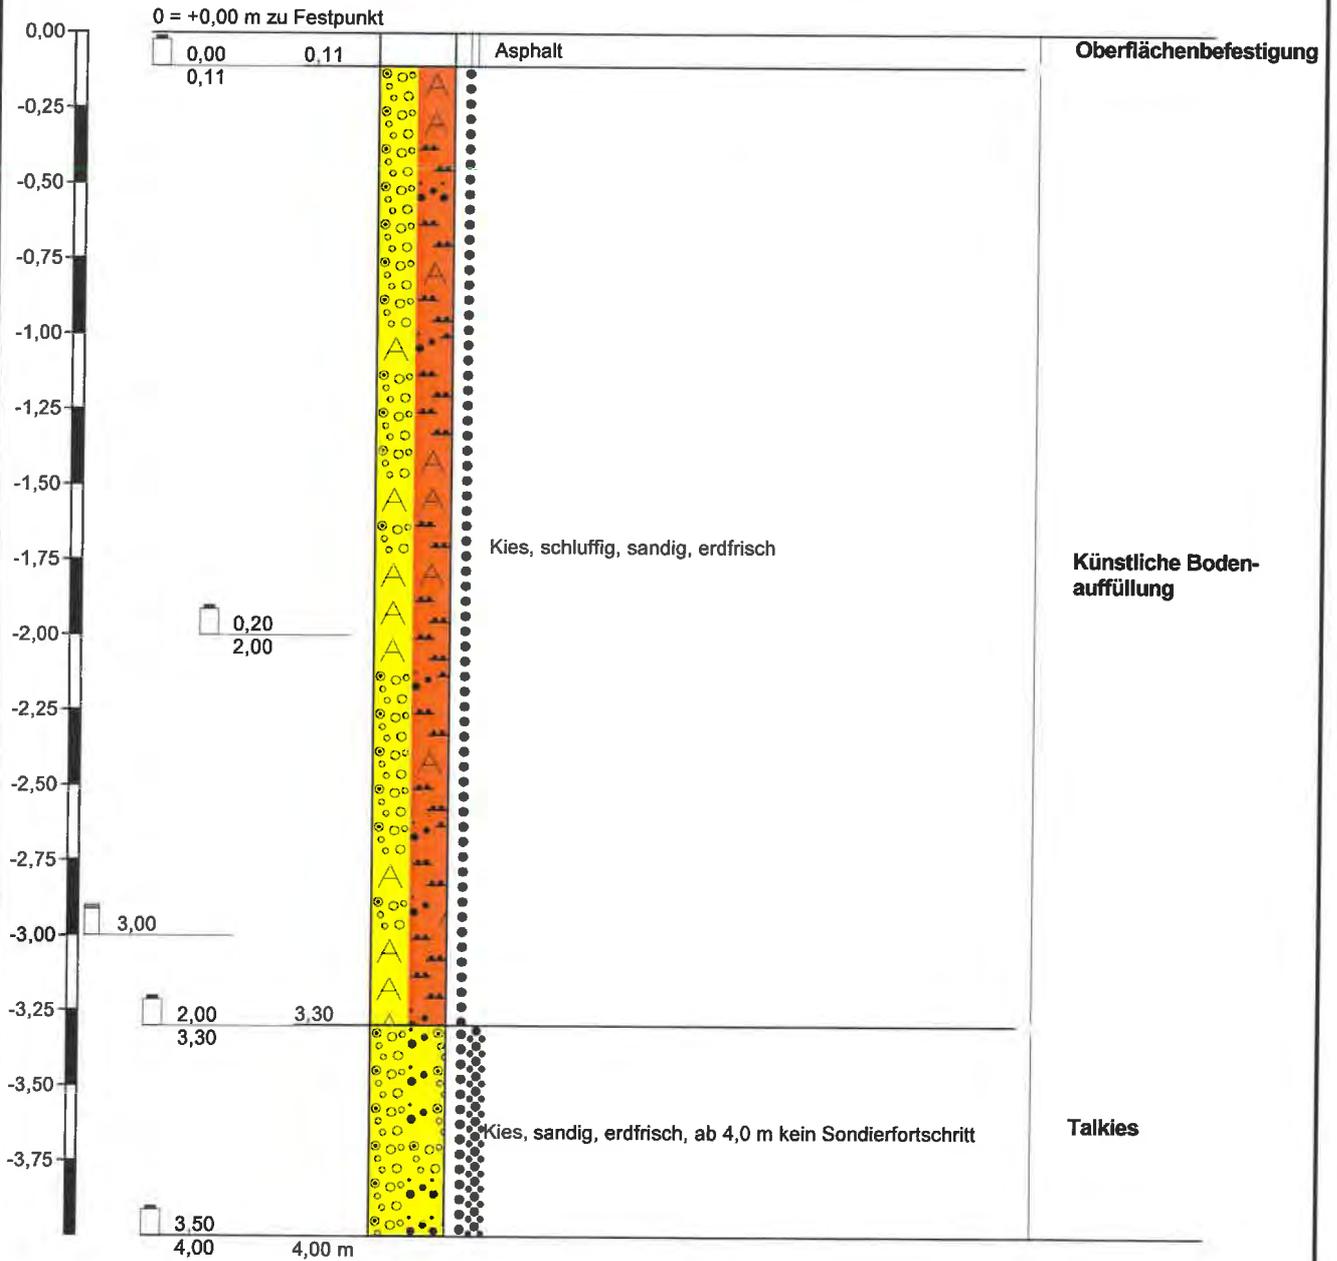
Bei den 3,3 m und 3,0 m mächtigen Bodenauffüllungen in den Sondierungen RKS 8 und RKS 9 handelt es sich offensichtlich um die Hinterfüllung des Ölabscheiders mit Schlammfang der Waschhalle. Um die Hinterfüllung des 13.000 Li-

Bodenluftprobenahme: 3,0 m

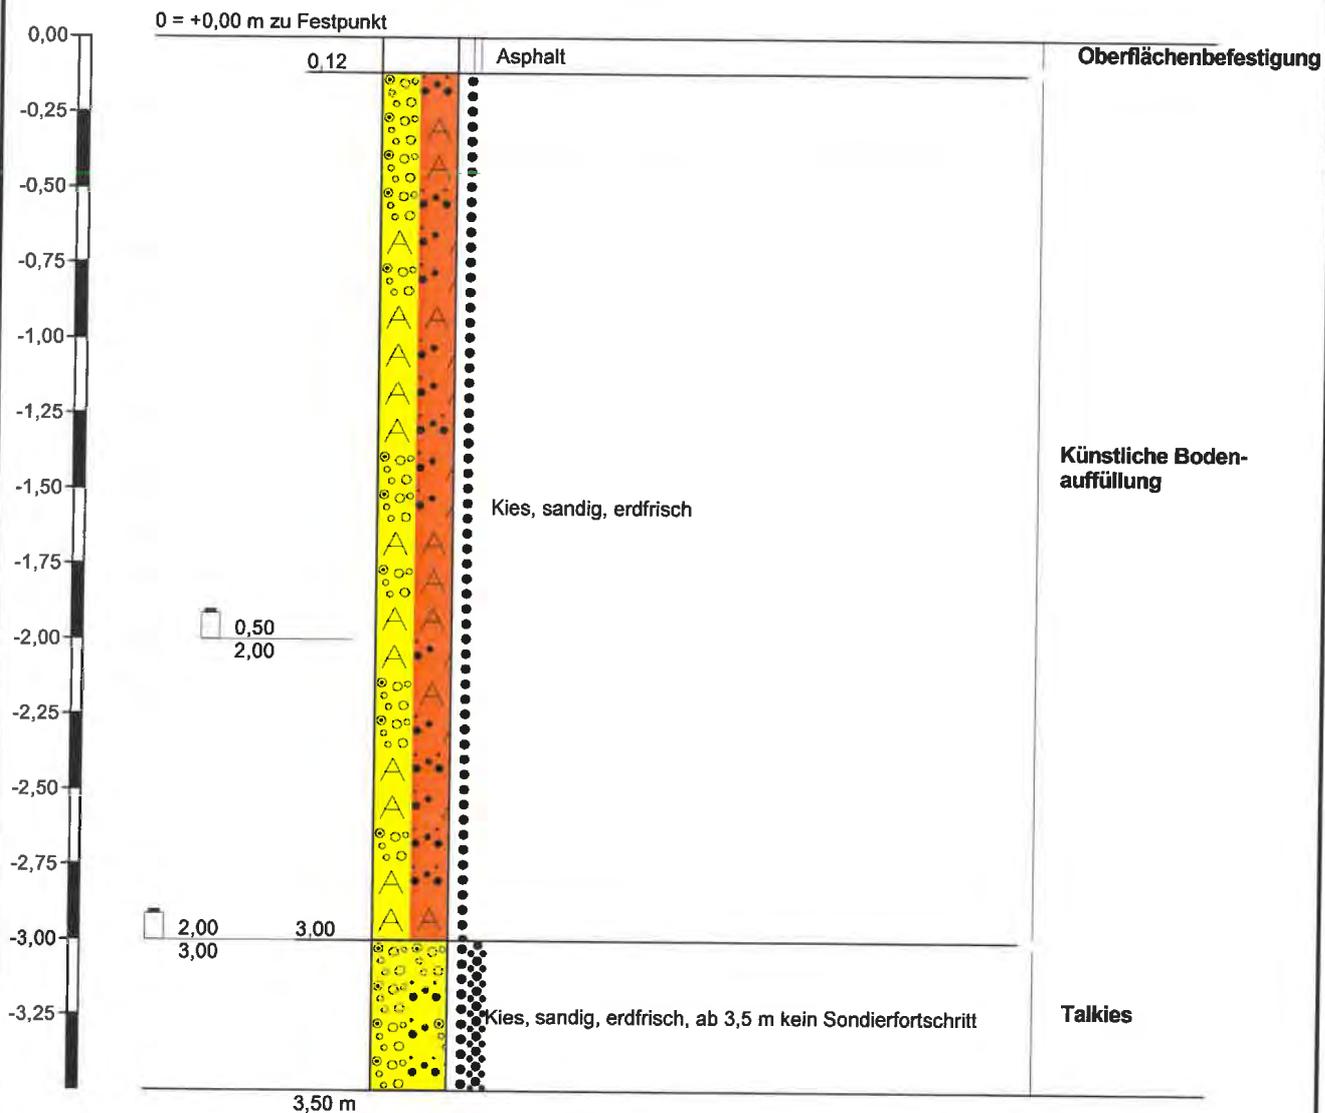
RKS 9

Bodenprobenahme: 0,5 – 2,0 m; 2,0 – 3,0 m

- 1,20 m Schluff, schwach tonig, schwach sandig, schwach kiesig, dunkelbraun, weich, feucht, Ziegel- und Holzkohlepartikel, Mörtelreste

- 2,50 m Kies, schluffig, sandig, braun und hellbraun, mitteldicht gelagert, feucht

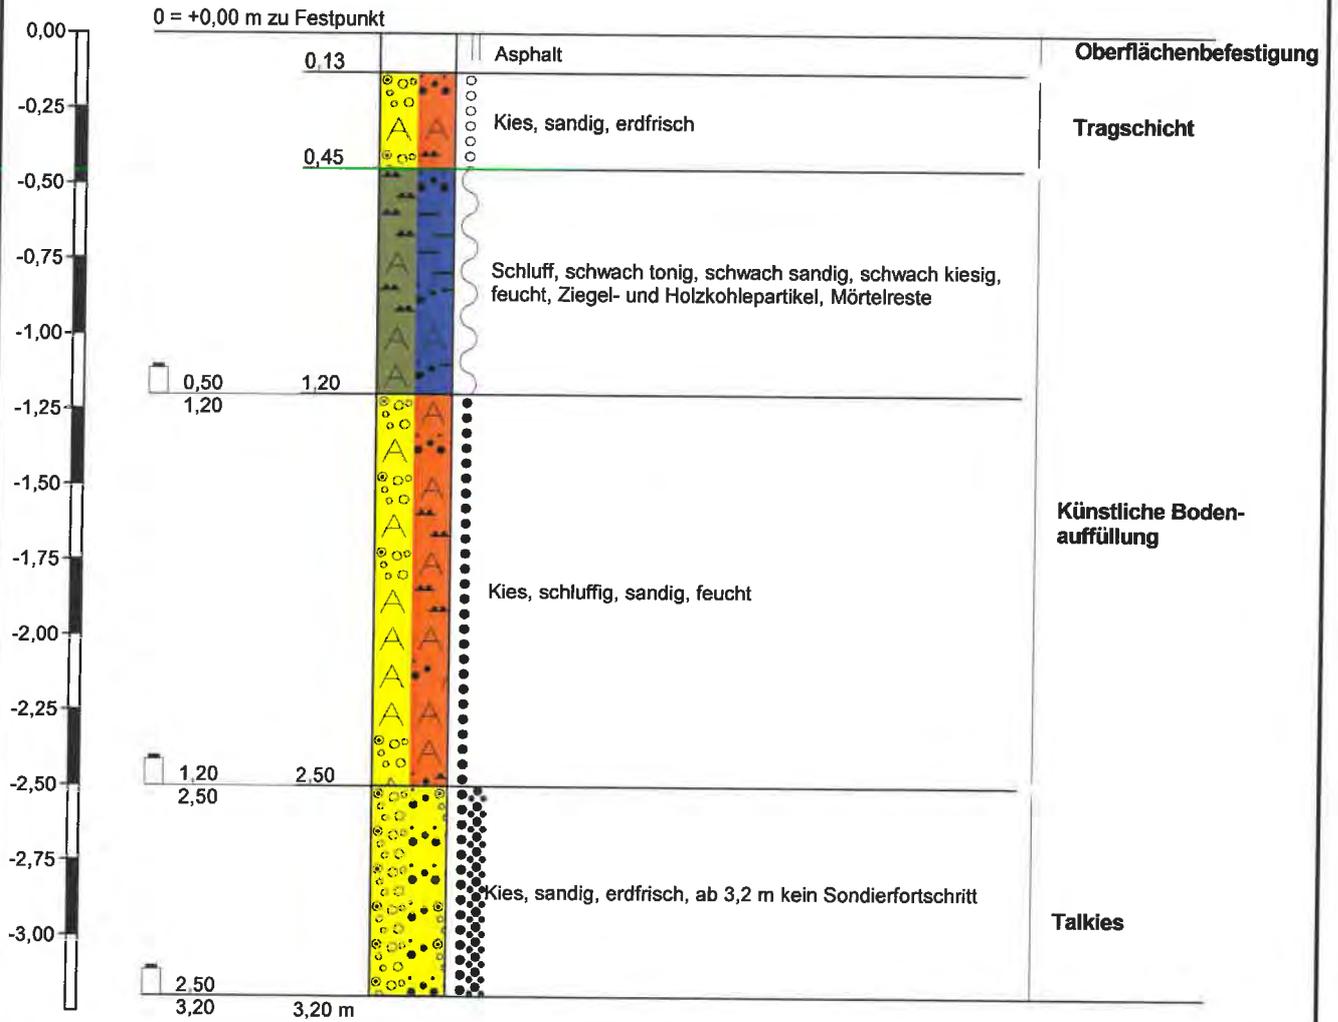
RKS 10

Bodenprobenahme: 0,5 – 1,2 m; 1,2 – 2,5 m; 2,5 – 3,2 m

- 2,00 m Kies, schluffig, sandig, graubraun, z.T. dunkelbraun, mitteldicht gelagert, feucht, einzelne Ziegelpartikel

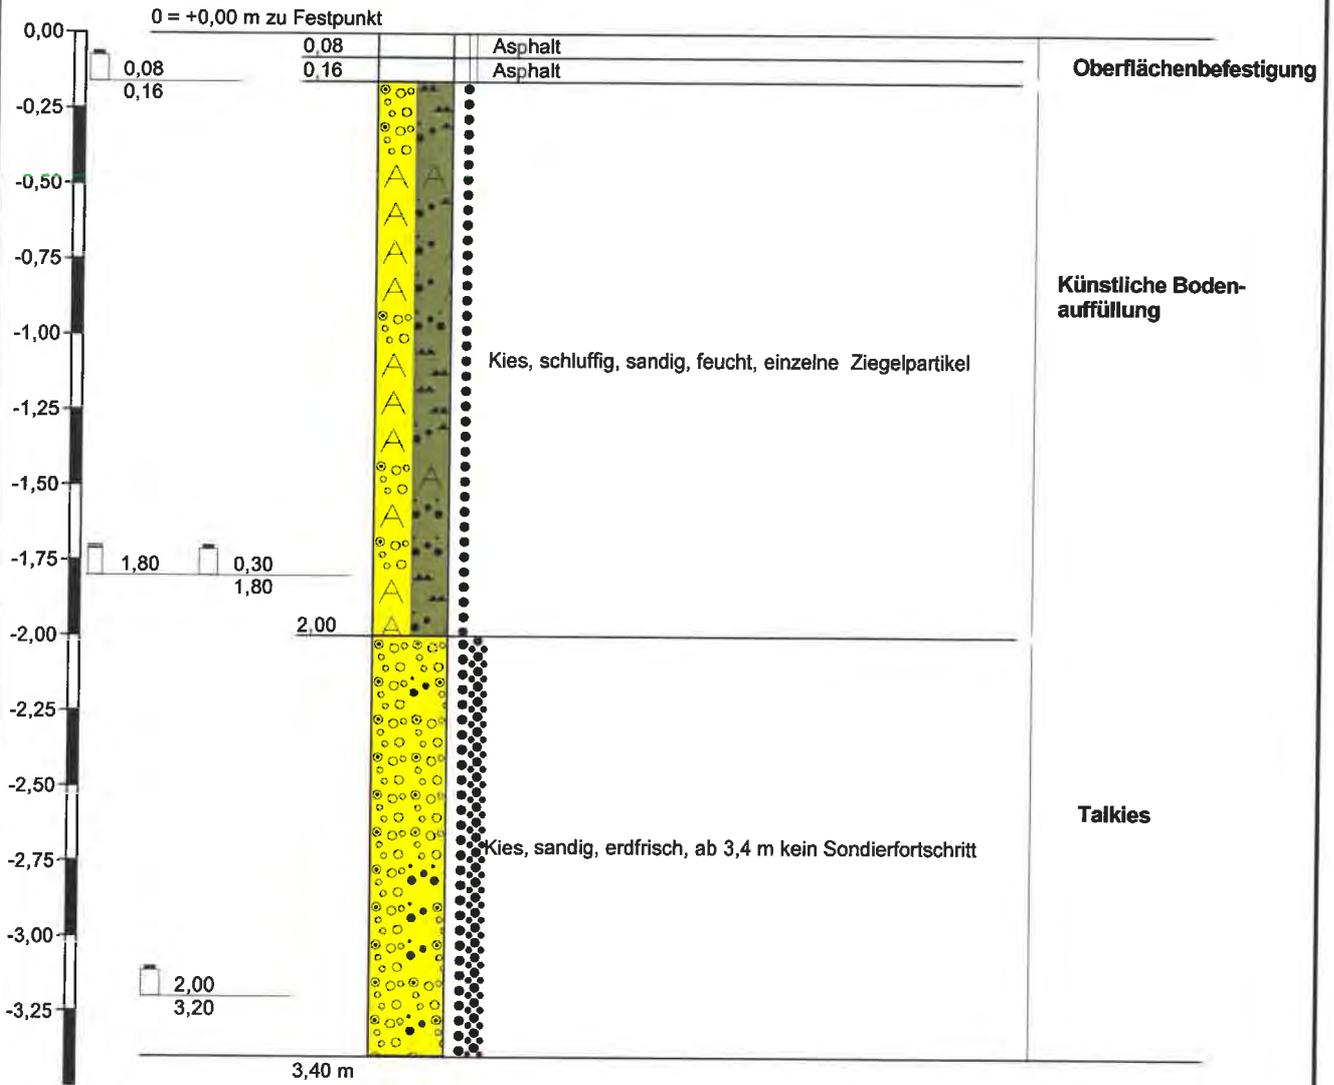
RKS 11

Bodenluftprobenahme: 1,8 m

- 2,10 m Kies, schluffig, sandig graubraun, braun, mitteldicht gelagert, feucht, Ziegelstücke

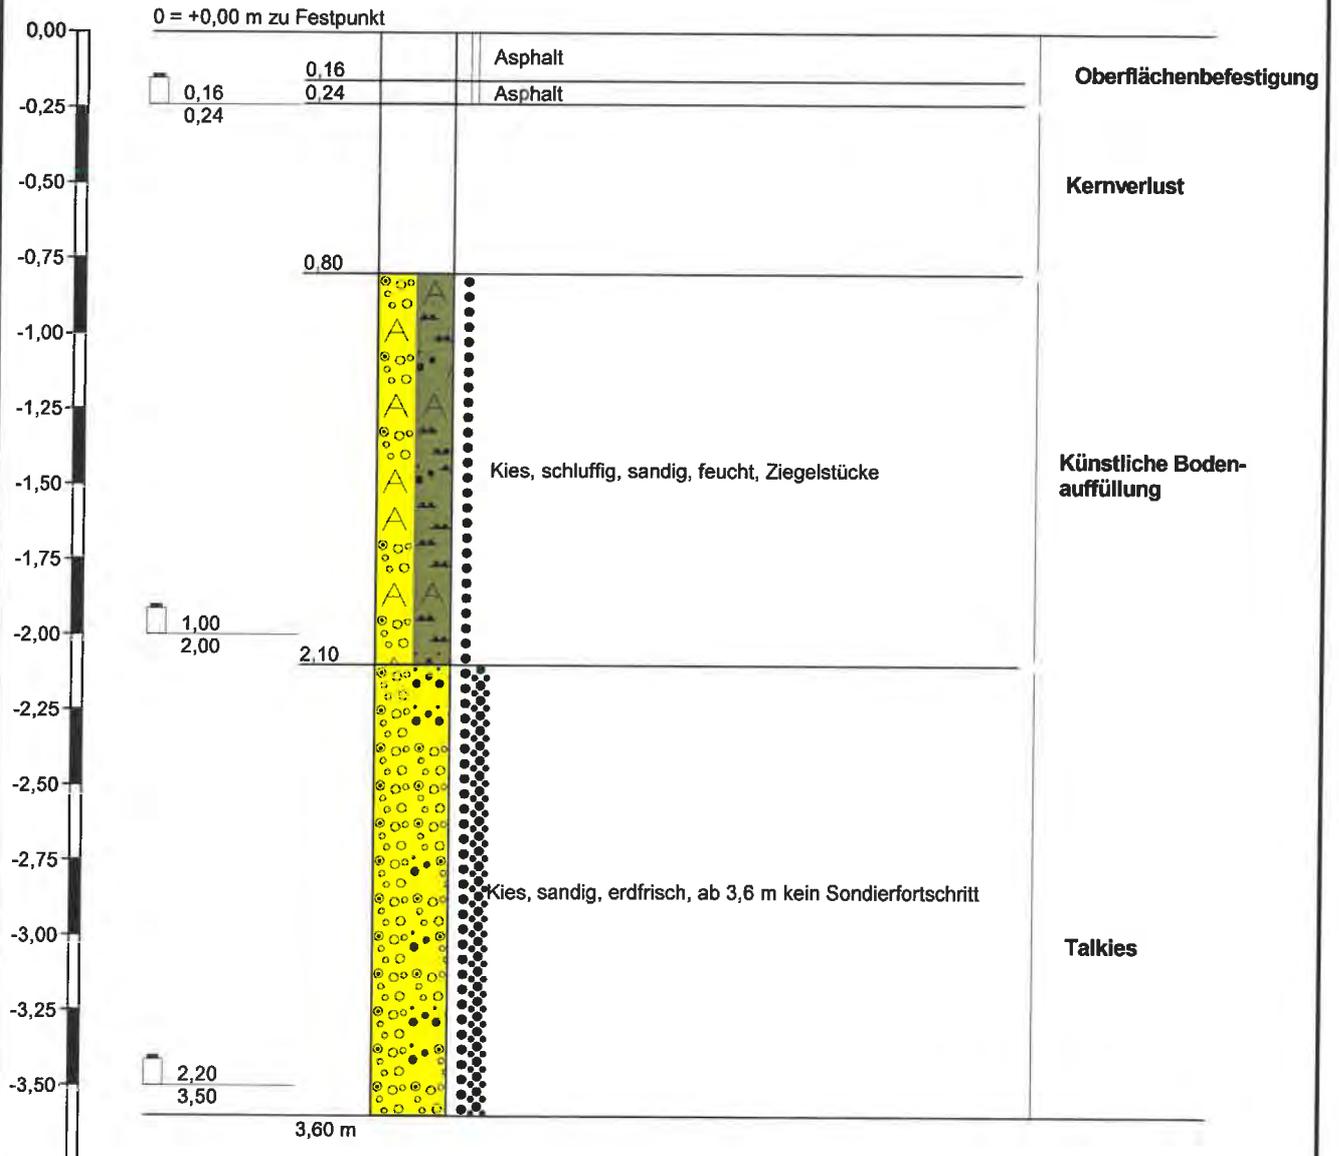
RKS 12

Bodenprobenahme: 1,0 – 2,0 m; 2,2 – 3,5 m

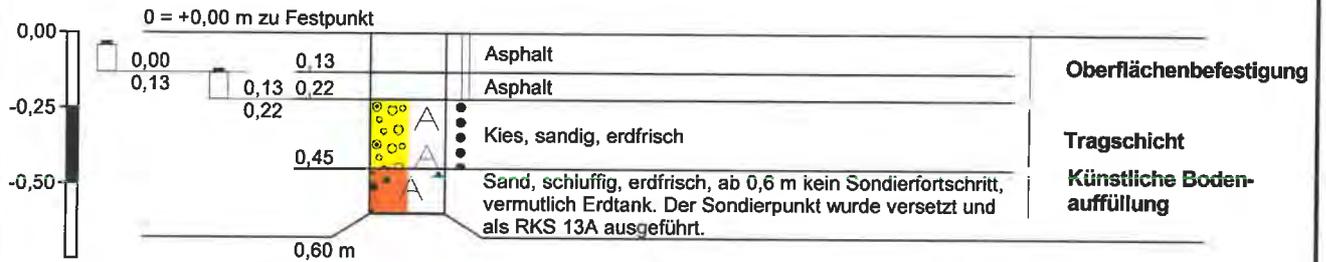
RKS 13

Baustoffprobenahme: 0 – 0,13 m; 0,13 – 0,22 m

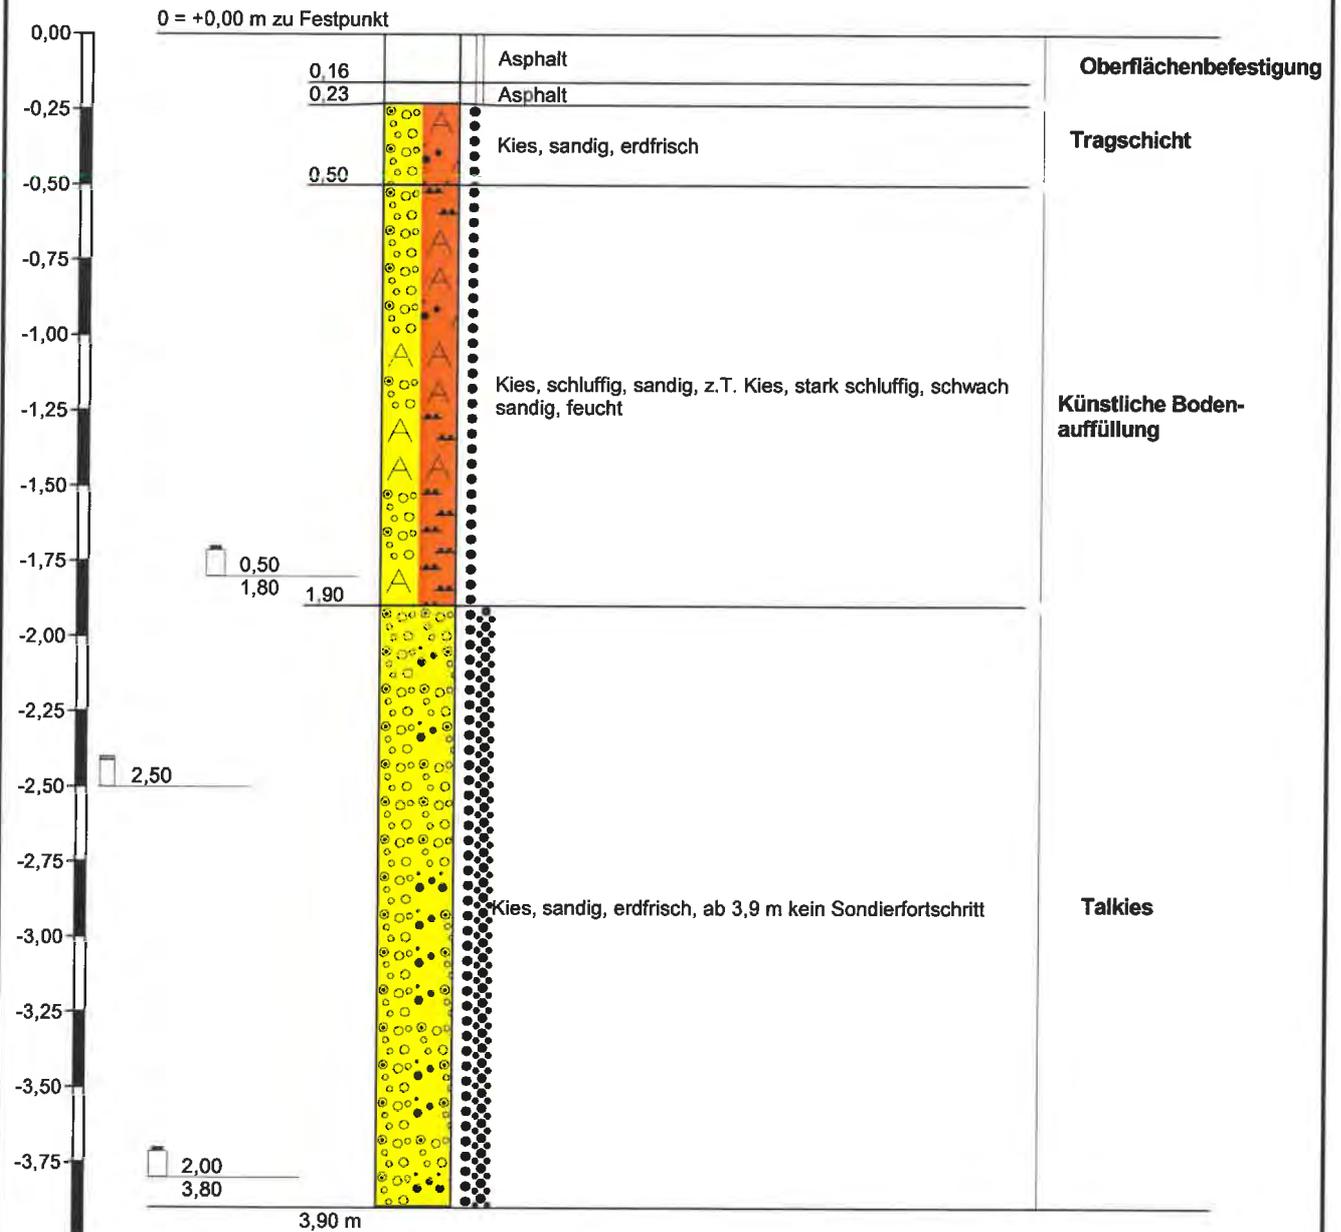
RKS 13A

- 1,90 m Kies, schluffig, sandig, graubraun, z.T. Kies, stark, schluffig, schwach sandig, braun, mitteldicht gelagert, feucht

Bodenluftprobenahme: 2,5 m

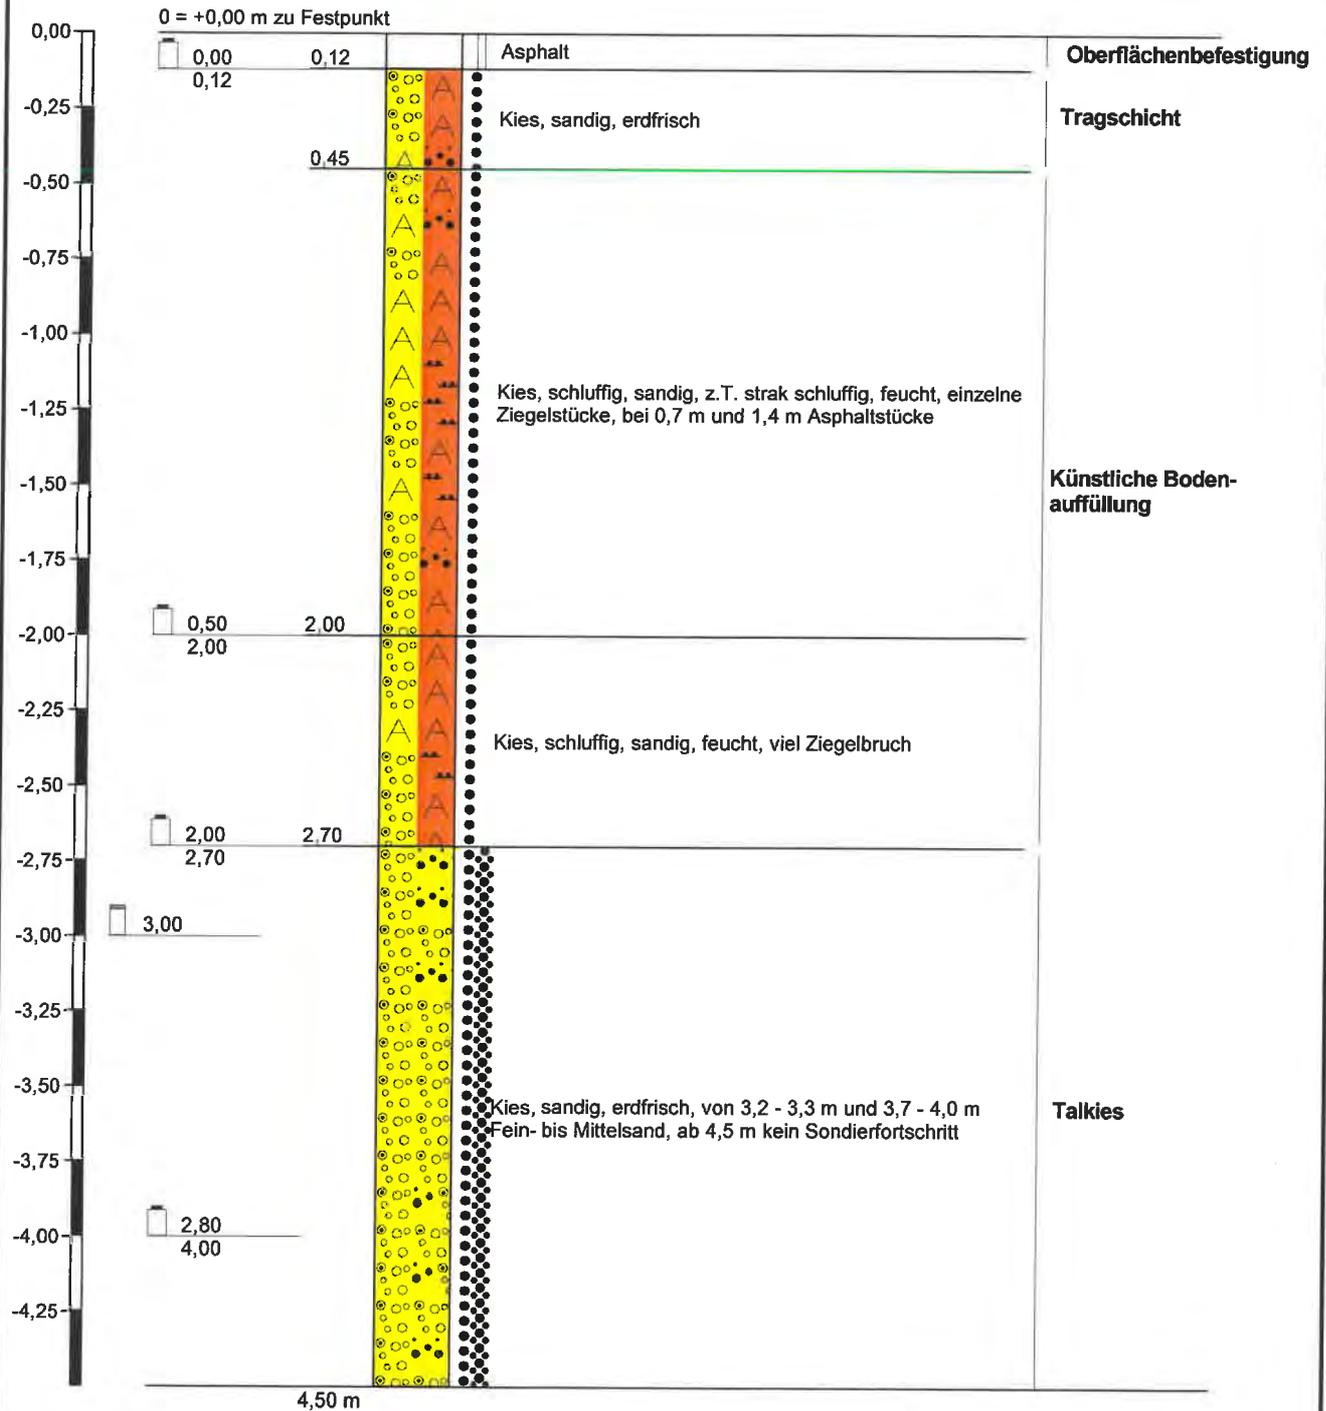
ter fassenden Erdtanks dürfte es sich bei der 2,7 m mächtigen Auffüllung der Sondierung RKS 15 handeln. Nach den erbohrten Bodenprofilen beträgt die mittlere Mächtigkeit der künstlichen Bodenauffüllungen ohne Asphaltbelag etwa 1,8 m.

Bodenluftprobenahme: 3,0 m

- 2,30 m Kies, schluffig, sandig, graubraun, mitteldicht gelagert,  
feucht, ab 1,5 m viele Ziegelstücke

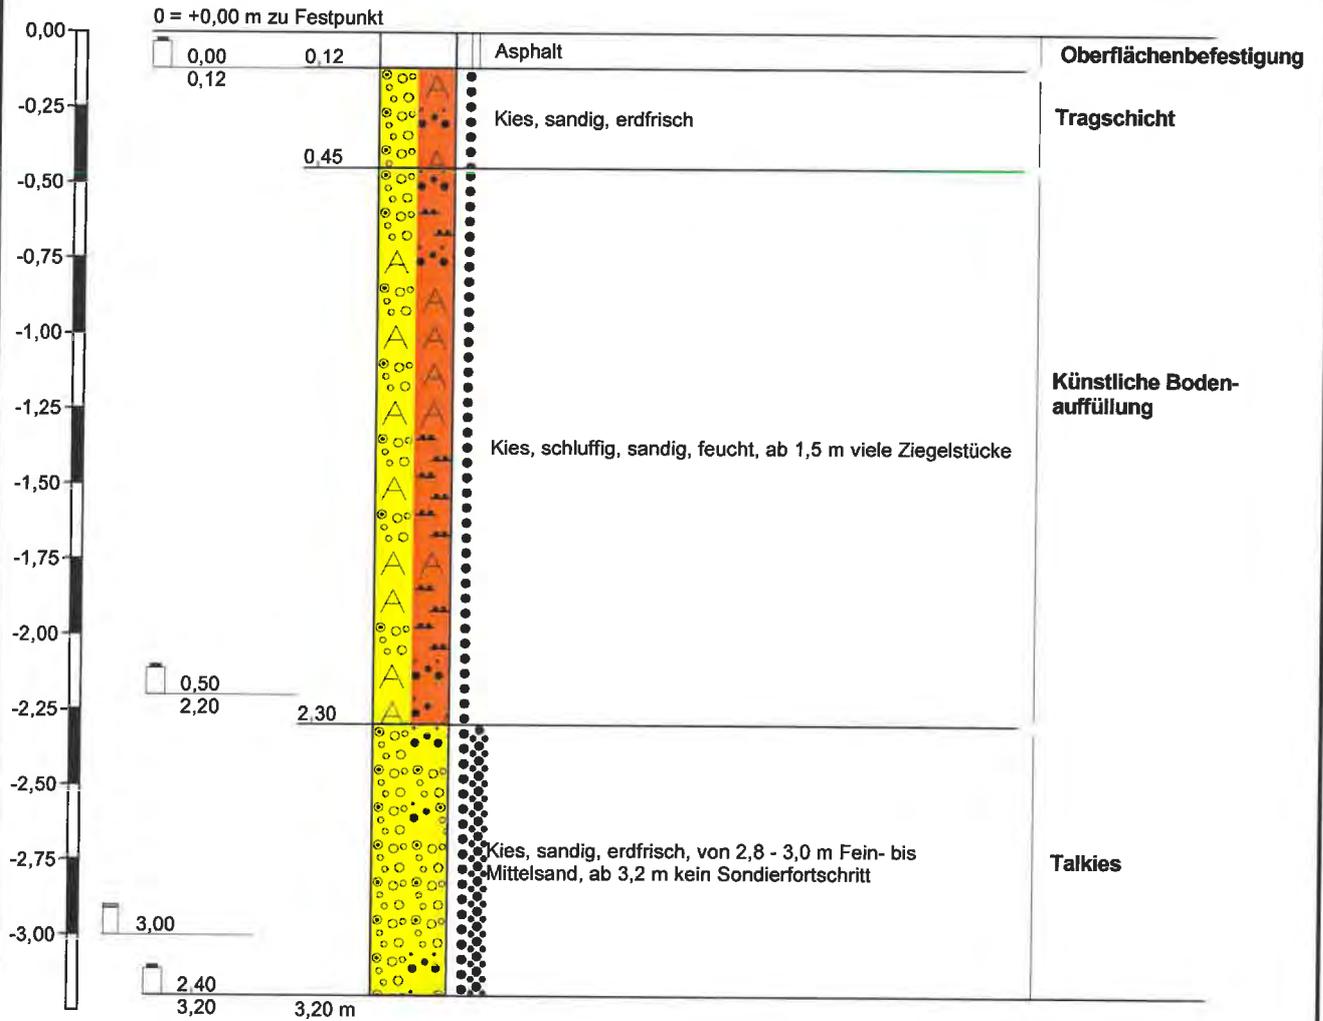
RKS 16

Bodenluftprobenahme: 3,0 m

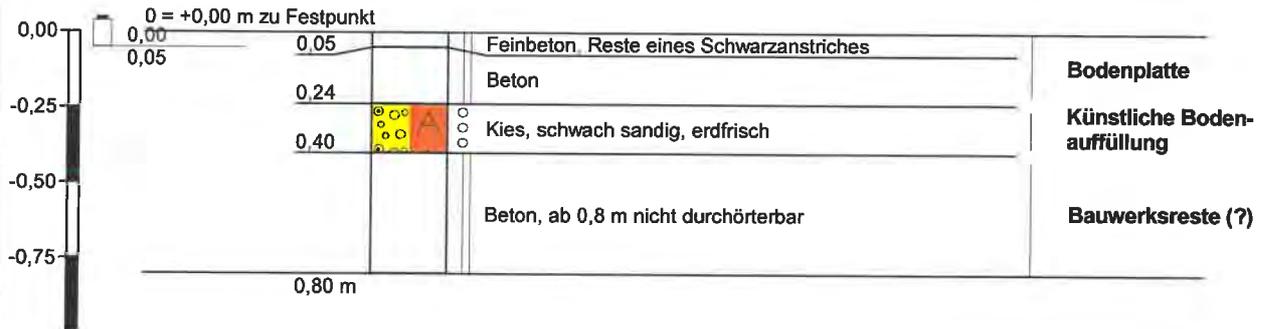
Im Bereich der ehemaligen Werkstatt war die Sondierung RKS 17 angesetzt worden. Diese erschloss zunächst die betonierte Bodenplatte in einer Dicke von 24 cm. Darunter folgten ca. 15 cm Kies und wiederum Beton, der nicht durchörtet werden konnte. Bei einer Bohrtiefe von 0,8 m musste die Sondierung aufgegeben werden.

Baustoffprobenahme: 0 – 0,05 m

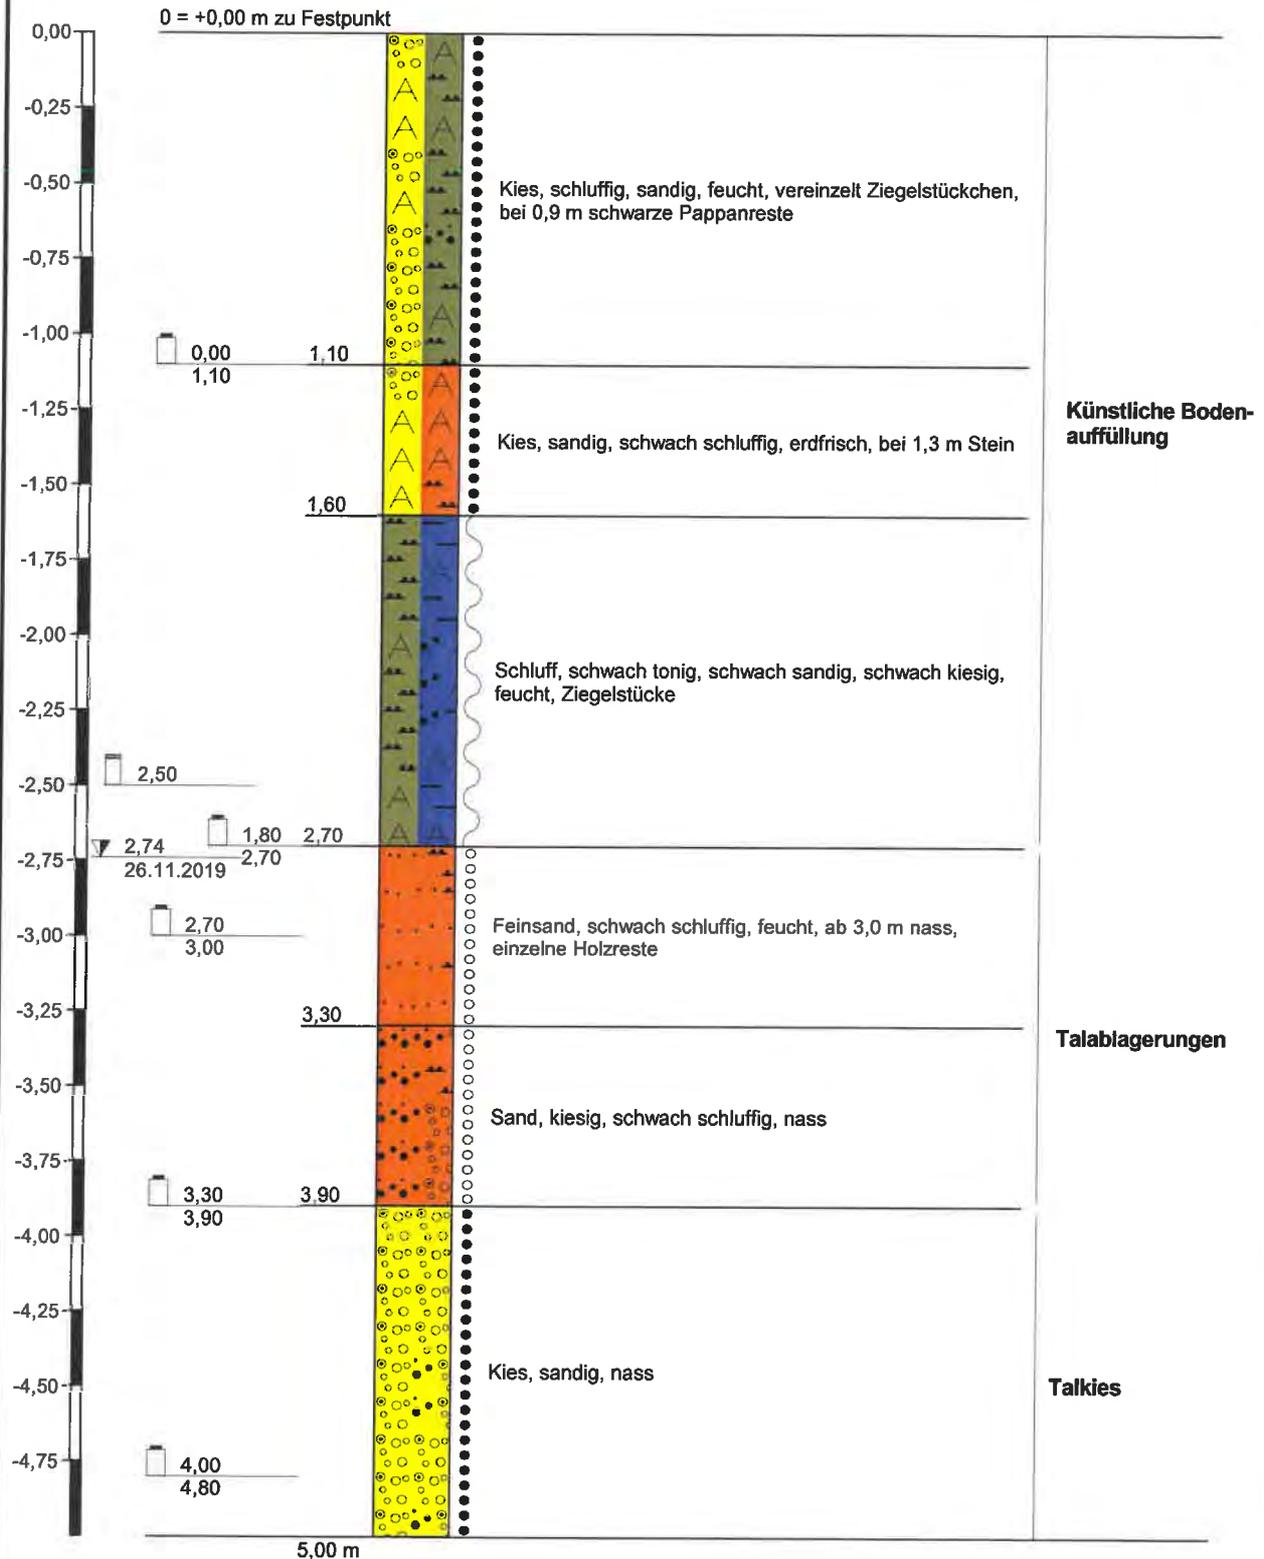
Darunter folgten in der Sondierung RKS 18 bis in 3,9 m Tiefe alluviale (holozäne) Talablagerungen. Diese bestanden im Hangenden aus schwach schluffigen Feinsanden, im Liegenden aus kiesigen, schwach schluffigen Sanden. In den Feinsanden waren einzelne Holzreste der nacheiszeitlichen Vegetation enthalten. Unterlagert wurden die jungen Talablagerungen bis zum Sondierende bei 5,0 m unter Gelände von sandigen Talkiesen der Riß.

Das Grundwasser war in der Sondierung RKS 18 bei etwa 3,3 m unter Gelände angetroffen worden und stieg im Bohrloch auf 2,74 m unter Gelände an. Somit liegen hier leicht gespannte Grundwasserverhältnisse vor.

- 1,10 m Kies, schluffig, sandig, graubraun und dunkelbraun, mitteldicht gelagert, feucht, vereinzelt Ziegelstückchen, bei 0,9 m schwarze Pappereste
- 1,60 m Kies, sandig, schwach schluffig, hellgraubraun, mitteldicht gelagert, erdfrisch, bei 1,3 m Stein
- 2,70 m Schluff, schwach tonig, schwach sandig, schwach kiesig, dunkelbraun, weich, feucht, Ziegelstücke

- 3,30 m Feinsand, schwach schluffig, graubraun und dunkelbraun, locker gelagert, feucht, ab 3,0 m nass, einzelne Holzreste
- 3,90 m Sand, kiesig, schwach schluffig, graubraun bis dunkelbraun, locker gelagert, nass

Bodenluftprobenahme: 2,5 m

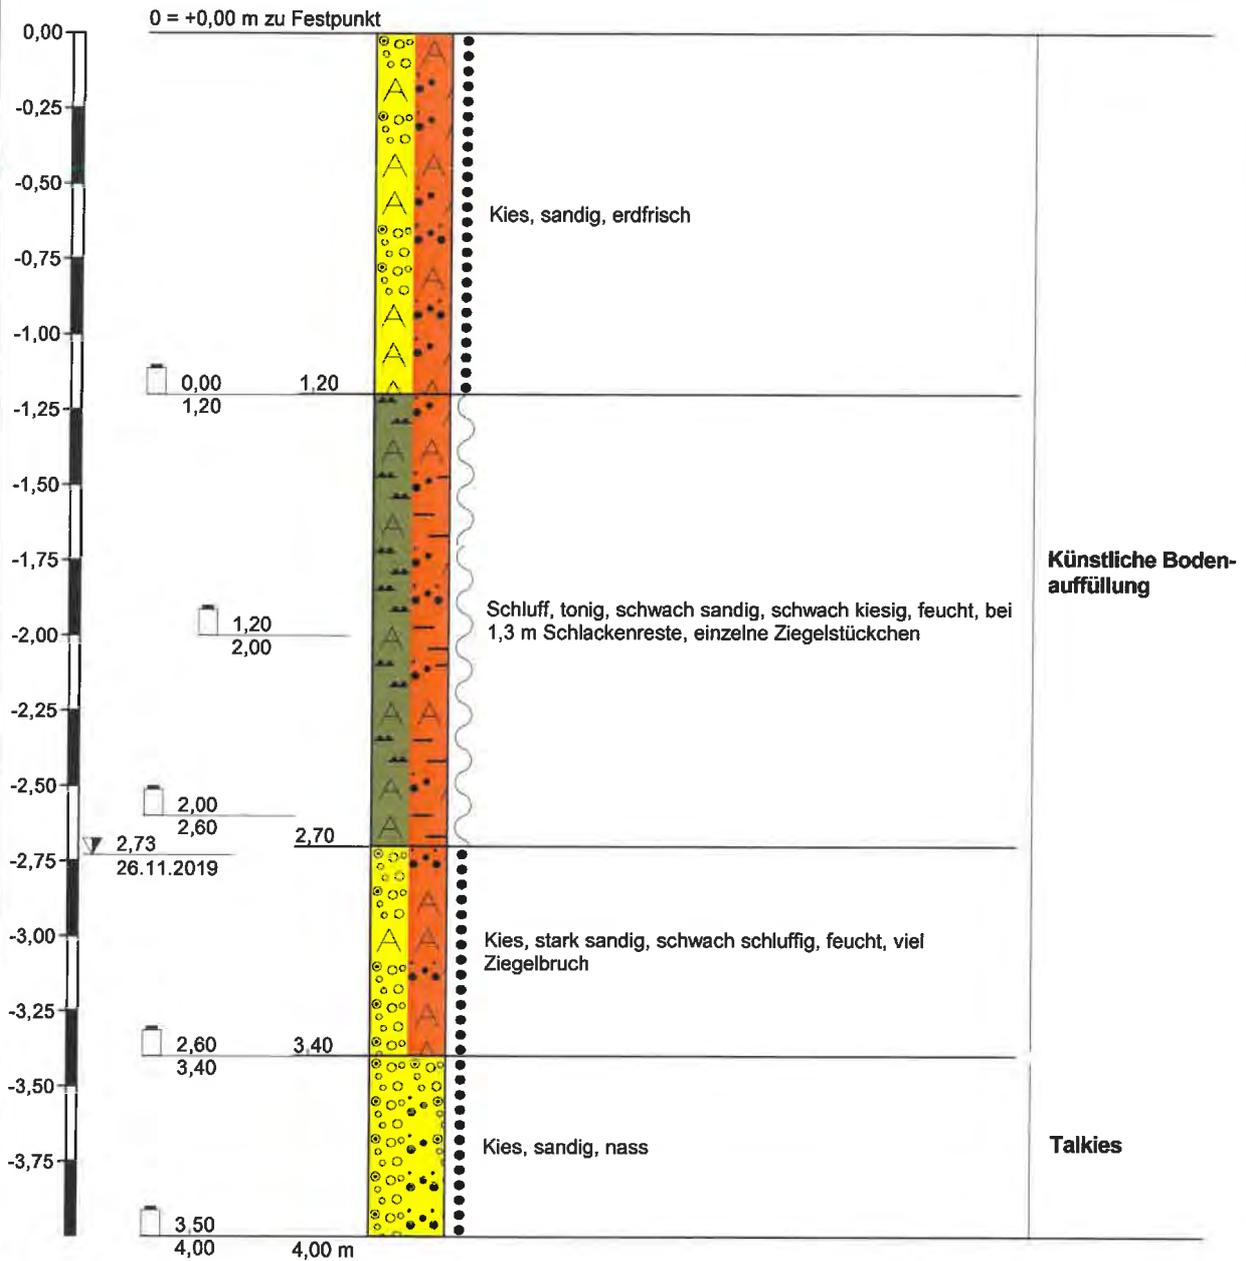
Im Gegensatz zur Sondierung RKS 18 war in der Sondierung RKS 19 der natürlich anstehende Talkies unmittelbar unter den 3,4 m mächtigen Bodenauffüllungen erbohrt worden. Das Sondierende lag hier bei 4,0 m unter Gelände.

- 1,20 m Kies, sandig, graubraun, mitteldicht gelagert, erdfrisch
- 2,70 m Schluff, tonig, schwach sandig, schwach kiesig, dunkelbraun bis dunkelgraubraun, weich, feucht, bei 1,3 m Schlackenreste, einzelne Ziegelstückchen
- 3,40 m Kies, stark sandig, schwach schluffig, braun, mitteldicht gelagert, feucht, viel Ziegelbruch

Bodenprobenahme: 0 – 1,2 m; 1,2 – 2,0 m; 2,0 – 2,6 m;  
2,6 – 3,4 m; 3,5 – 4,0 m
