**Artenschutzfachliche Einschätzung  
Karlstraße 16  
- Biberach a.d. Riß-**

Fritschle GmbH  
Dieterskircher Straße 25  
88524 Uttenweiler

**Diplom Biologin Tanja Irg**

Oktober 2013

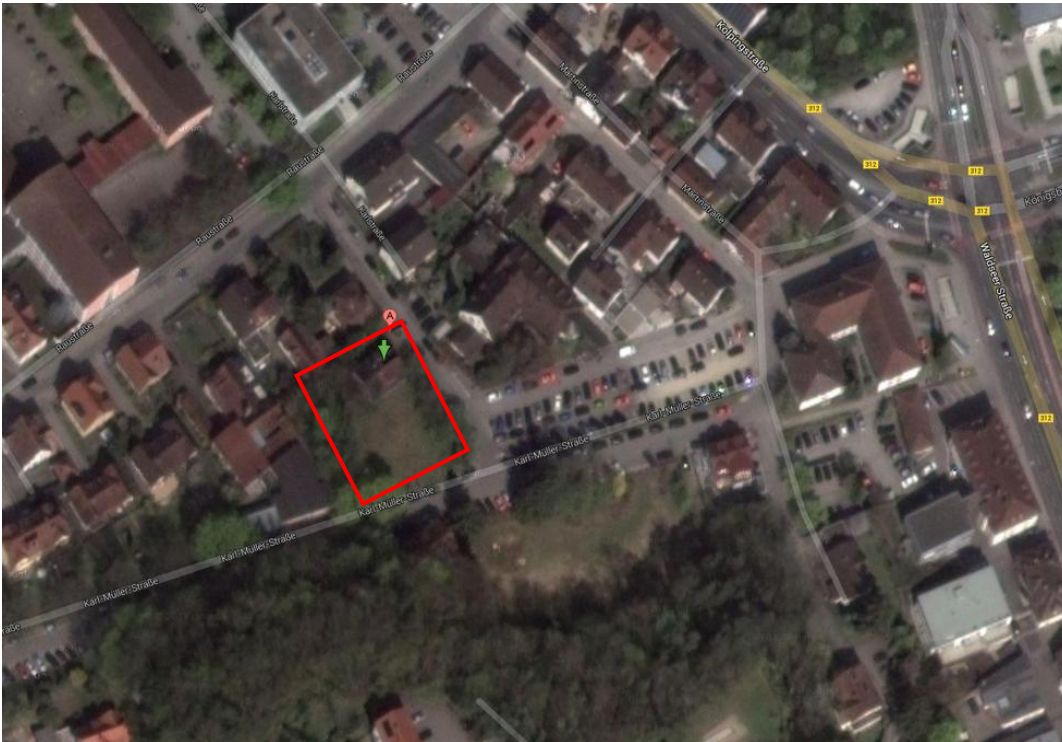
Abbildung 2: Untersuchungsgebiet, Flst. 286/55

Die Fritschle GmbH beabsichtigt auf dem Flurstück 286/55 den Neubau eines Gebäudes. Auf dem Grundstück befindet sich aktuell ein Einfamilienwohnhaus inkl Gartenfläche mit Heckenstrukturen und Einzelbäumen.

Auf dem Grundstück befinden sich Heckenstrukturen (Esche, Ahorn, Hartriegel) die teilweise sehr verbuscht und in schlechtem Pflegezustand sind. Vogelnester wurden hier keine festgestellt. Höhlenstrukturen sind nicht vorhanden.

Im südwestlichen Teil des Grundstücks befinden sich 2 größere Einzelbäume (Ahorn). Die Untersuchung ergab keine Horste oder Höhlen bzw. Spalten.

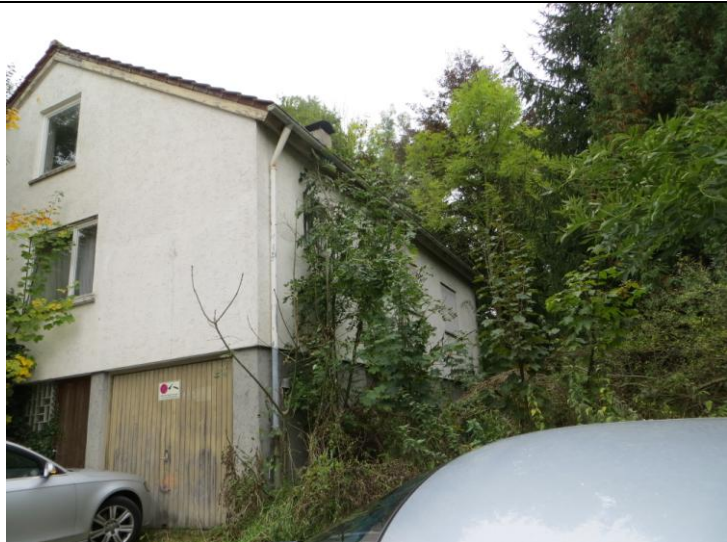
An der Aussenfassade bietet das Wohnhaus keine geeigneten Strukturen für Fledermäuse (Holzverkleidungen o. ä.).

| | <u>Karlstraße16</u><br>Wohngebäude |

Einem Abriss der Gebäude steht aus artenschutzrechtlichen Gründen nichts entgegen.

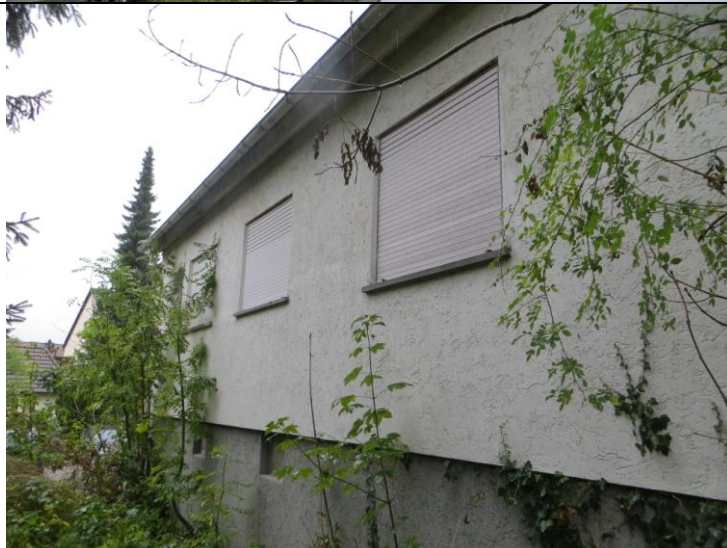
| | <u>Karlstraße 16</u><br>Rückseite des Wohngebäudes |

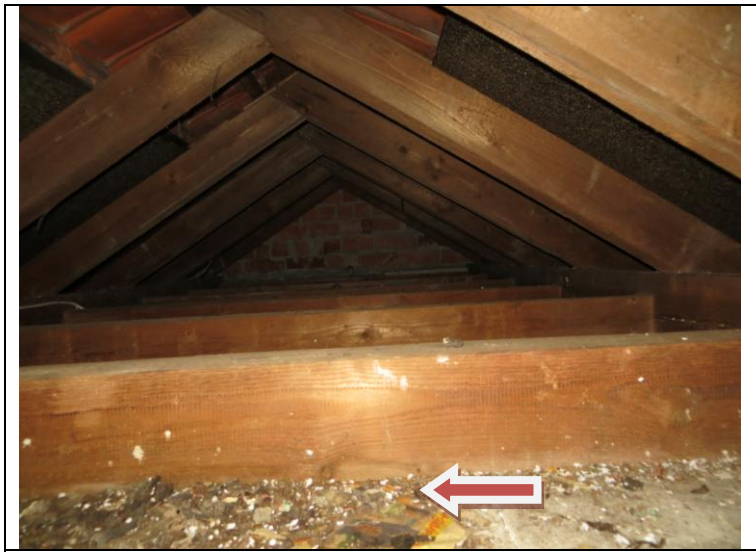
Im Dachboden des Wohngebäudes Karlstraße 16 wurden große Kotansammlungen des Steinmarders gefunden. Der Steinmarder gilt als natürlicher Prädator der Fledermäuse. Auf Grund des nur sehr kleinen und niedrigen Dachbodens ist davon auszugehen dass ein Marder an alle potentiellen Hangplätze von Fledermäusen gelangen kann.

Durch den hohen Prädationsdruck kann ein Fledermausvorkommen innerhalb des Gebäudes ausgeschlossen werden.

| | <p><u>Kotspuren des Steinmarders im Dachboden</u></p> |

Es finden sich keine geeigneten Quartierstrukturen für Fledermäuse auf dem Flst. 286/55. Im Wohngebäude Karlstraße 16 wurden Kotspuren des Steinmarders gefunden, der als Prädator für Fledermäuse bekannt ist.

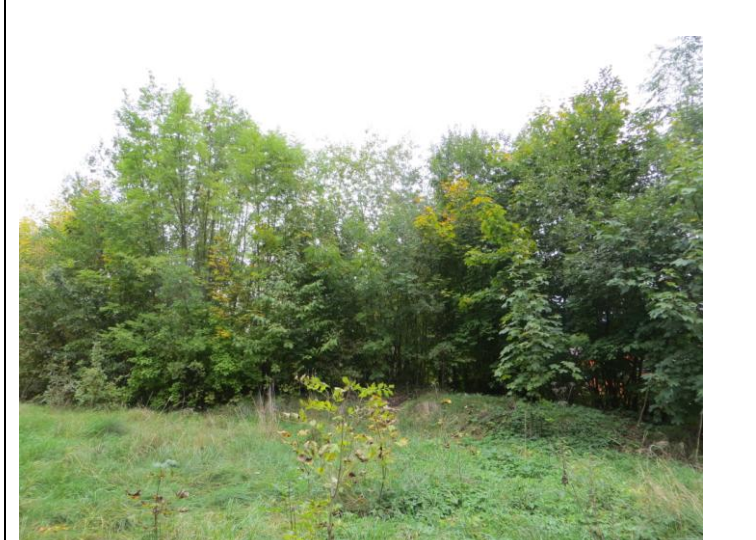
| | <p><u>Gehölzstreifen entlang der Karlstraße</u></p> |

Zur Vermeidung der Erfüllung der Verbotstatbestände gem. § 44 Abs. 1 Nr. 1 und 3 BNatSchG sollte eine Beseitigung der Altgehölze nicht zwischen Anfang März und Ende September (je nach Witterung) liegen.

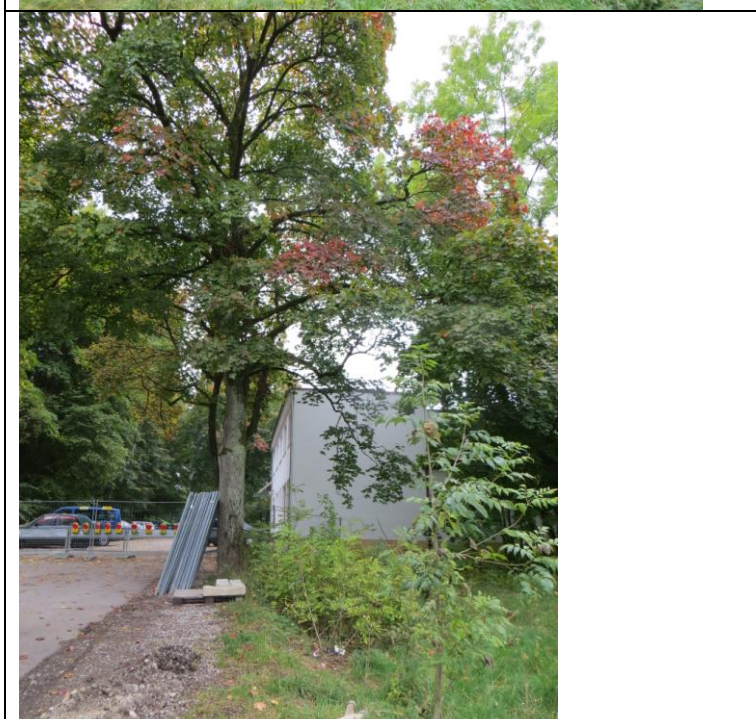
Der Baumbestand auf dem Grundstück bietet keine erkennbaren Baumhöhlen, die als Quartier geeignet wären.

| | <p><u>Einzelbaum (Ahorn)</u></p> |

Ein Eingriff in Gehölzstrukturen (Verlust von 2 Altbäumen), muss für die vorkommenden Vogelarten als geringe Beeinträchtigung eingestuft werden.
