Grundriss 2. Obergeschoss

Sanierungskosten ca. 5 Mio €  
BGF 2664 m<sup>2</sup>

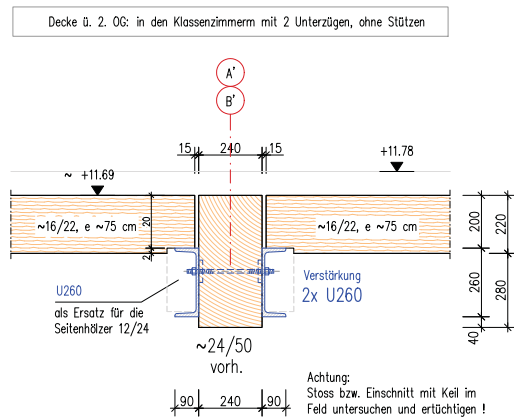
Pos 2.0G/10.1

Regelquerschnitt M. 1:10

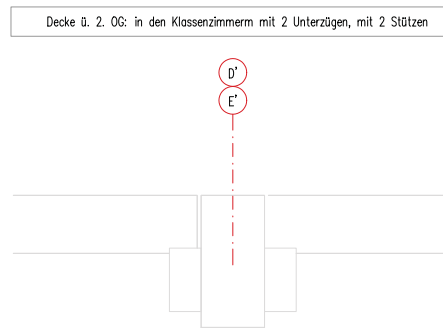
Pos 2.0G/10.2

Konstruktion bzw. Ertüchtigung  
nach Freilegung

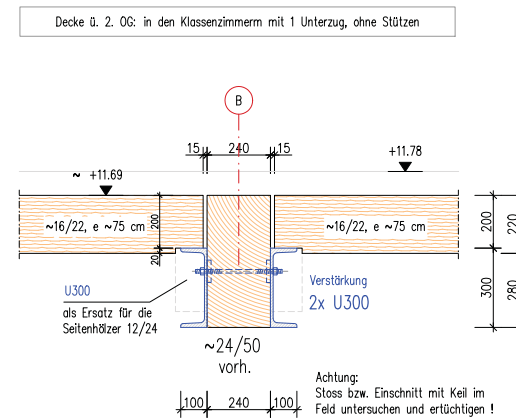
Pos 2.0G/11.1

Regelquerschnitt M. 1:10

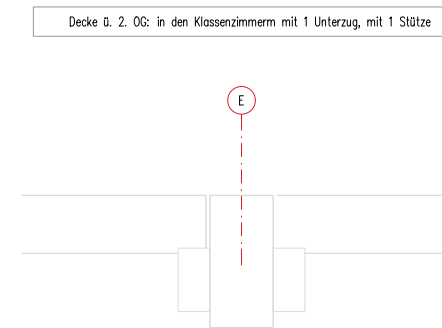
Pos 2.0G/11.2

Konstruktion bzw. Ertüchtigung  
nach Freilegung

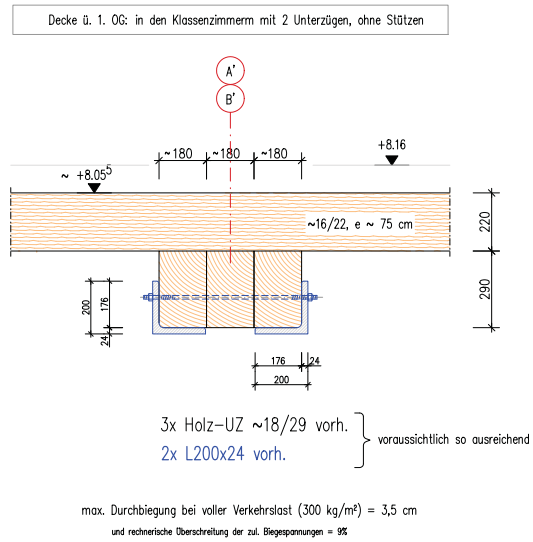
Pos 1.0G/10.1

Regelquerschnitt M. 1:10

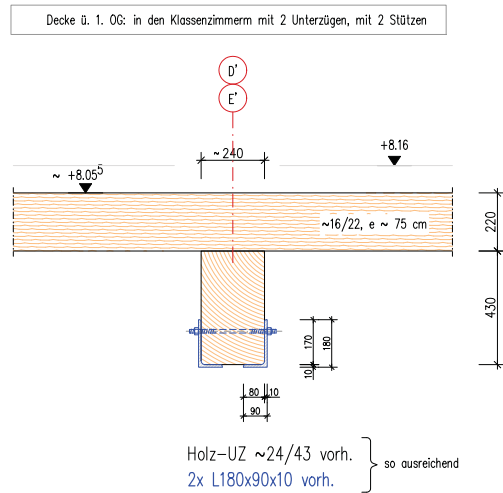
Pos 1.0G/10.2.1

Regelquerschnitt M. 1:10

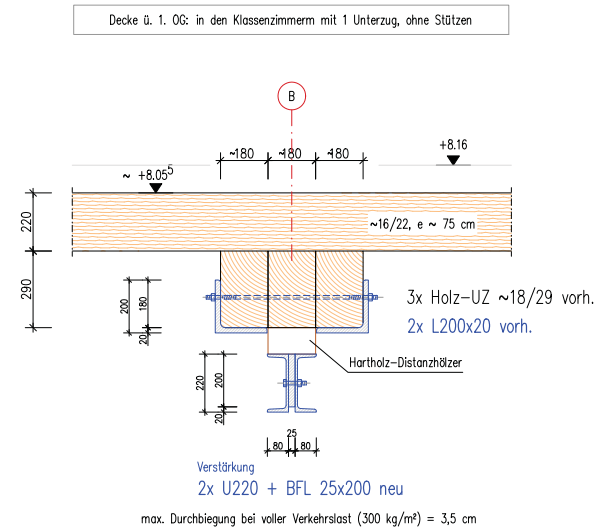
Pos 1.0G/11.1

Regelquerschnitt M. 1:10

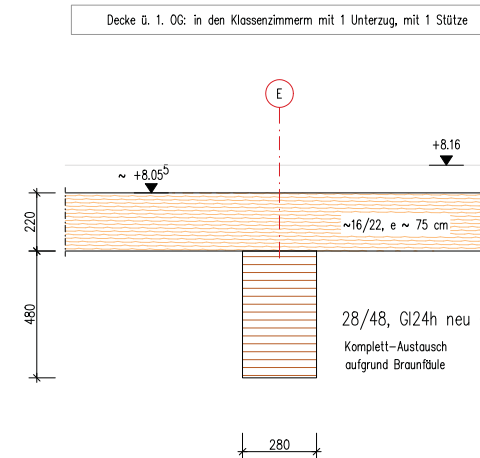
Pos 1.0G/11.2

Regelquerschnitt M. 1:10

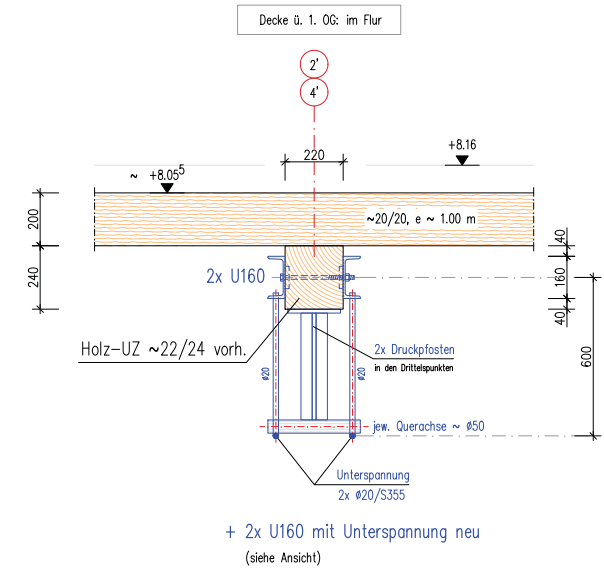
Pos 1.0G/12

Regelquerschnitt M. 1:10
