ARTENSCHUTZRECHTLICHE EINSCHÄTZUNG

BEBAUUNGSPLAN „MARTIN-LUTHER-STRASSE 1. ÄNDERUNG“ IN BIBERACH AN DER RISS

August 2015

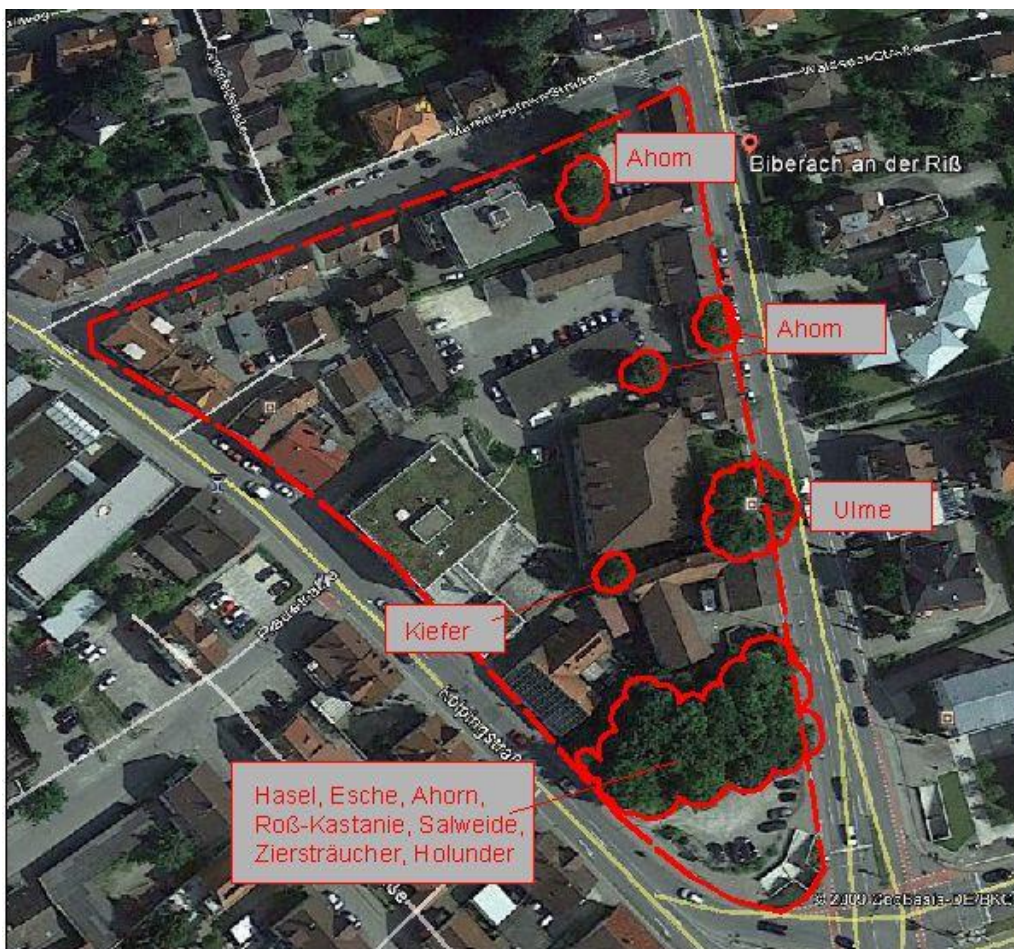
Abbildung 4: Vom Vorhaben potentiell betroffene Gehölze

- Gebüsch mit naturraum- oder standorttypischer Artenzusammensetzung
- Ziersträucher
- Baumgruppen
- Einzelbäume
- Von Bauwerken bestandene Fläche
- Weg oder Platz mit wassergebundener Decke, Kies oder Schotter
- Zierrasen

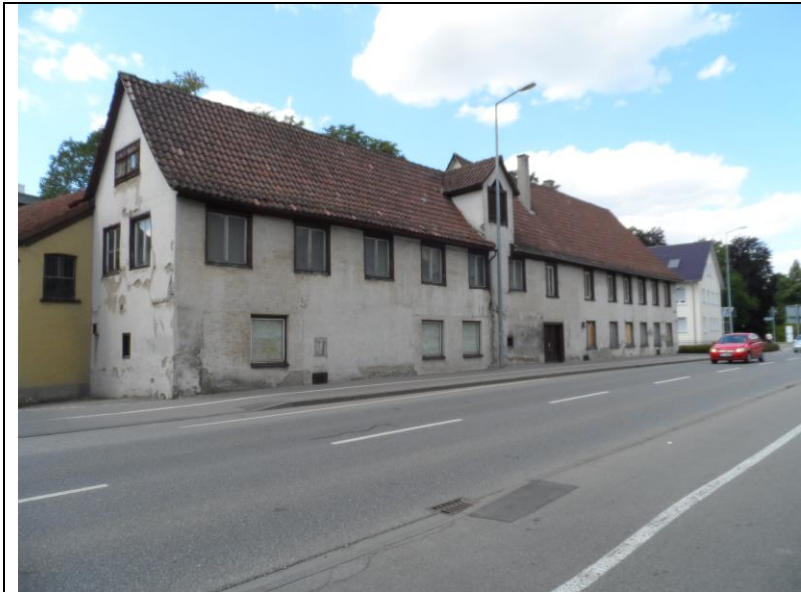
A photograph showing the exterior of a long, two-story building with a red-tiled roof and light-colored, weathered walls. The building is situated on a street with a road in the foreground. A red car is visible on the road. The sky is blue with some clouds.	<p><u>Waldseerstraße</u> <u>10</u></p> <p>Außenansicht (Ost)</p>

Das Gebäude ist in einem schlechten baulichen Zustand. Der Dachraum ist relativ hell, dort wurden keine Spuren die auf Fledermäuse hindeuten gefunden. Am Gebäude außen wurden keine gebäudebrütenden Vogelarten bzw. deren Nester festgestellt.

Unter dem Gebäude befindet sich ein Gewölbekeller, der jedoch nicht für Fledermäuse zugänglich ist. Die Luftschächte sind an der Straßenseite mit Lochblech verschlossen.

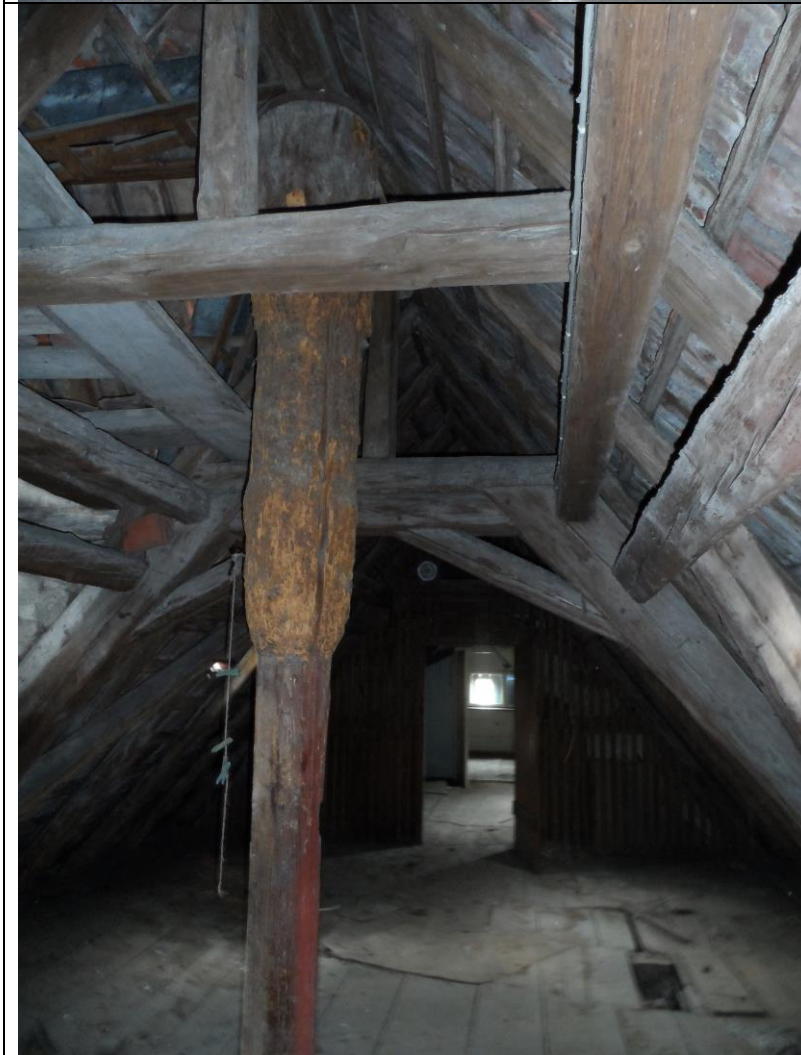
A photograph showing the interior of a roof structure. The view is looking up at a complex network of dark wooden beams and rafters. The structure appears to be made of old, weathered wood. A doorway is visible in the background, leading to a brightly lit area.	<p><u>Waldseerstraße</u> <u>10</u></p> <p>Dachboden</p>

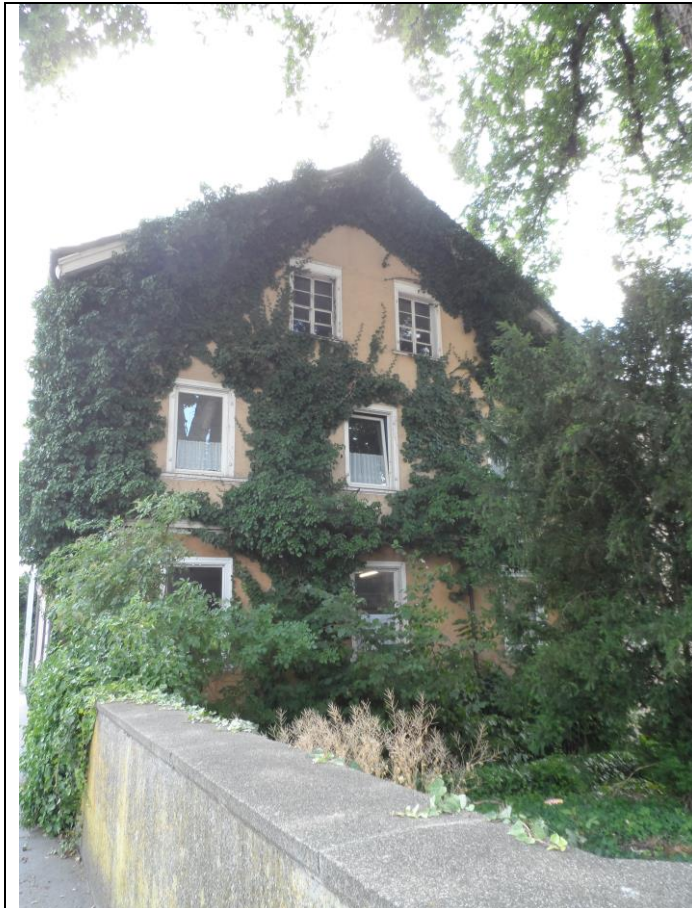
Waldsersstraße
24

Die Fassade an der Nordseite ist mit Efeu bewachsen. Hier könnten sich potentielle Nistplätze von z.B. Amsel, Girlitz und Haussperling befinden.

Außenansicht
(Nord)

Zur Vermeidung der Erfüllung der Verbotstatbestände gem. § 44 Abs. 1 Nr. 1 und 3 BNatSchG kann eine Beseitigung von Altgehölzen und Gebüsch und der Entfernung des Efeus an Fassaden zum Schutz der Brutvögel im Plangebiet generell nicht zwischen Anfang März und Ende September durchgeführt werden.

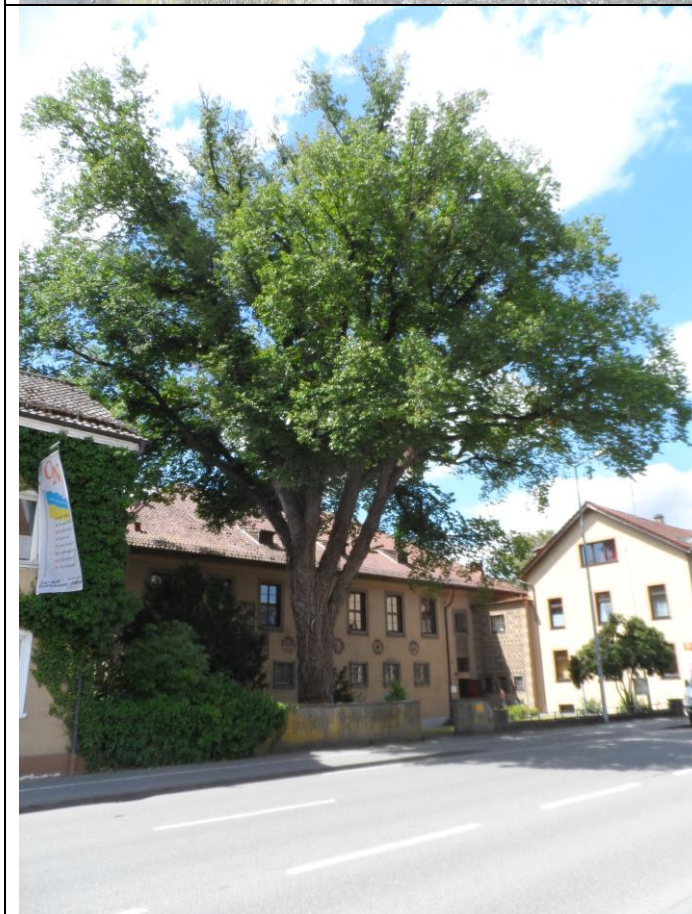
Vor allem die Bergulme (Flurstück 280/4) vor dem Gebäude Waldseerstraße 20 ist durch ihr hohes Alter und die besonders schöne Wuchsform erhaltenwert und naturdenkmalwürdig.

Mächtige
Bergulme vor
Gebäude
Waldsersstraße
20

Einige große Einzelbäume sind im Planbereich vorhanden, vor allem eine mächtige, alte Bergulme vor dem Gebäude Waldseerstraße 20 sollte unbedingt erhalten werden.

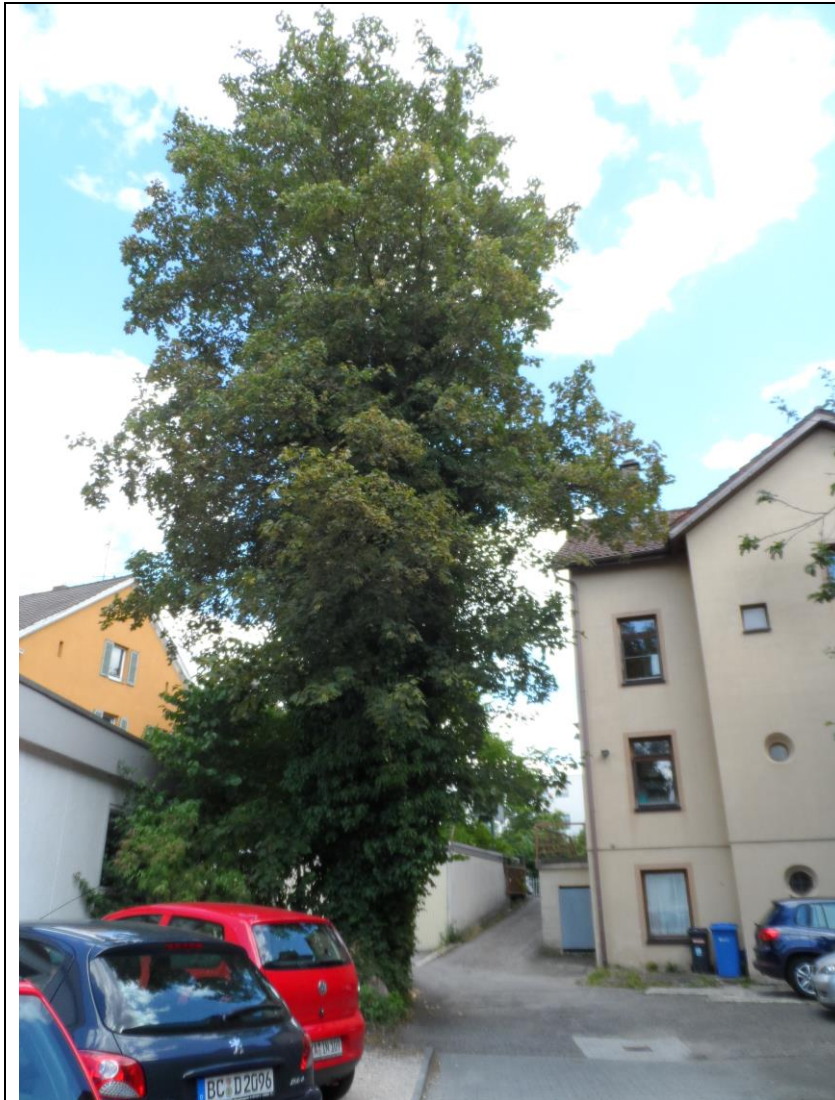
Bergahorn
Westlich von
Gebäude
Waldseerstraße
18

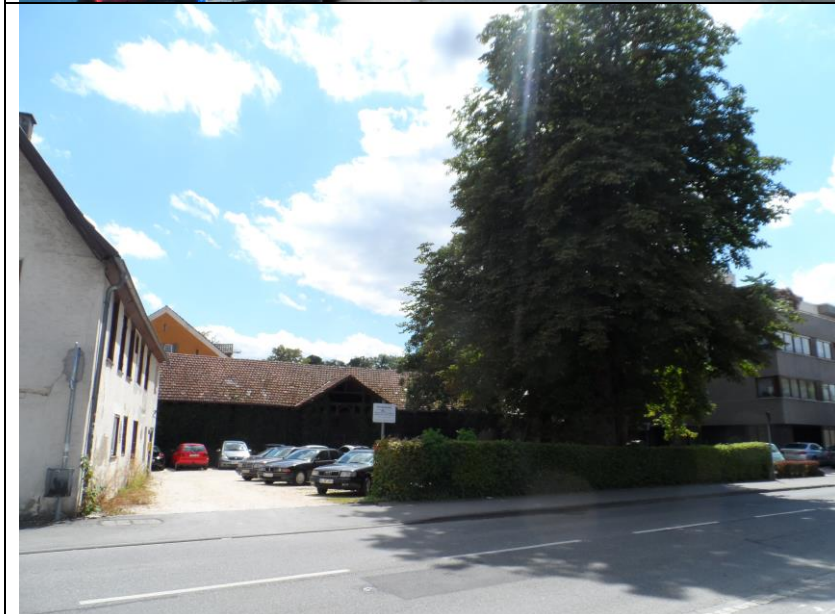
Roskastanie im
nördlichen
Plangebiet

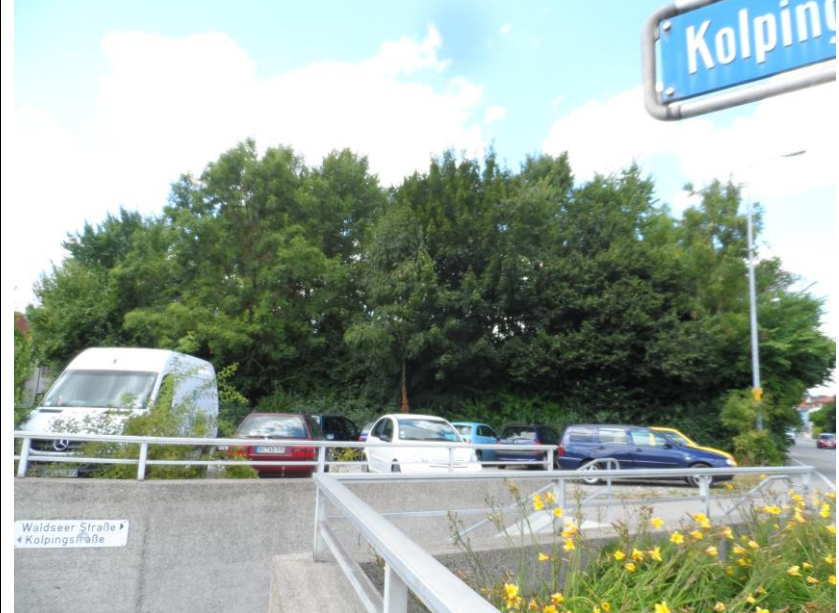
<p><u>Gehölzgruppe im Südlichen Plangebiet von Süden</u></p> <p>(Eschen, Hasel, Salweide, Berg-Ahorn, Roß-Kastanie, Flieder)</p>

Als Ersatz für die zu fallenden Sträucher und Bäume im südlichen Plangebiet müssen vor der Baufeldräumung/Baumfällung **6 Vogelnistkästen** für Höhlenbrüter (Einflugöffnung 32 mm und 45 mm), im Umfeld angebracht werden. Geeignete Aufhängorte befinden sich im Wielandpark oder am nahegelegenen Rotbach. Hierdurch kann die ökologische Funktion, die von dem Eingriff des Vorhabens betroffenen Fortpflanzungs- oder Ruhestätten im räumlichen Zusammenhang weiterhin erfüllt werden (vgl. § 44 Abs. 5).

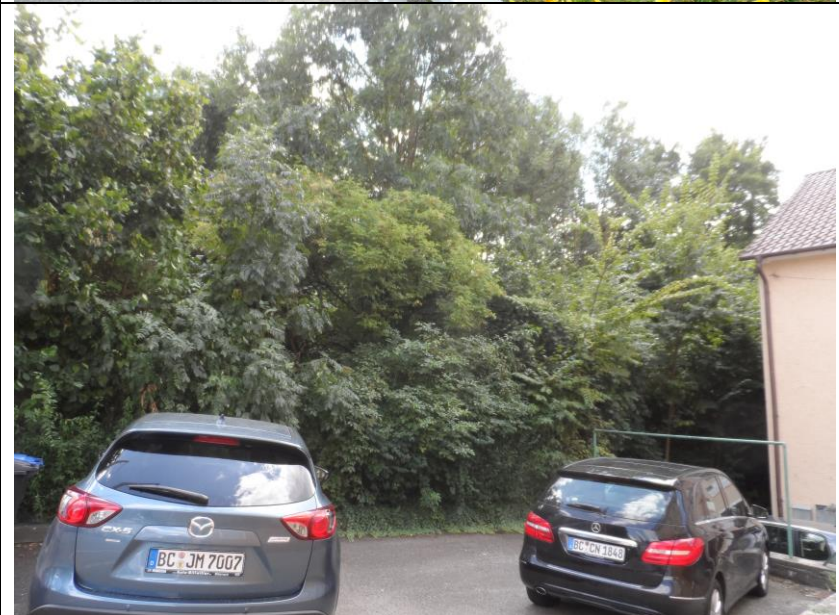
<p><u>Gehölzgruppe im Südlichen Plangebiet von Norden</u></p> <p>(Eschen, Hasel, Salweide, Berg-Ahorn, Roß-Kastanie, Flieder)</p>
