Dokumentation Starkregenereignis 23. Juni 2021

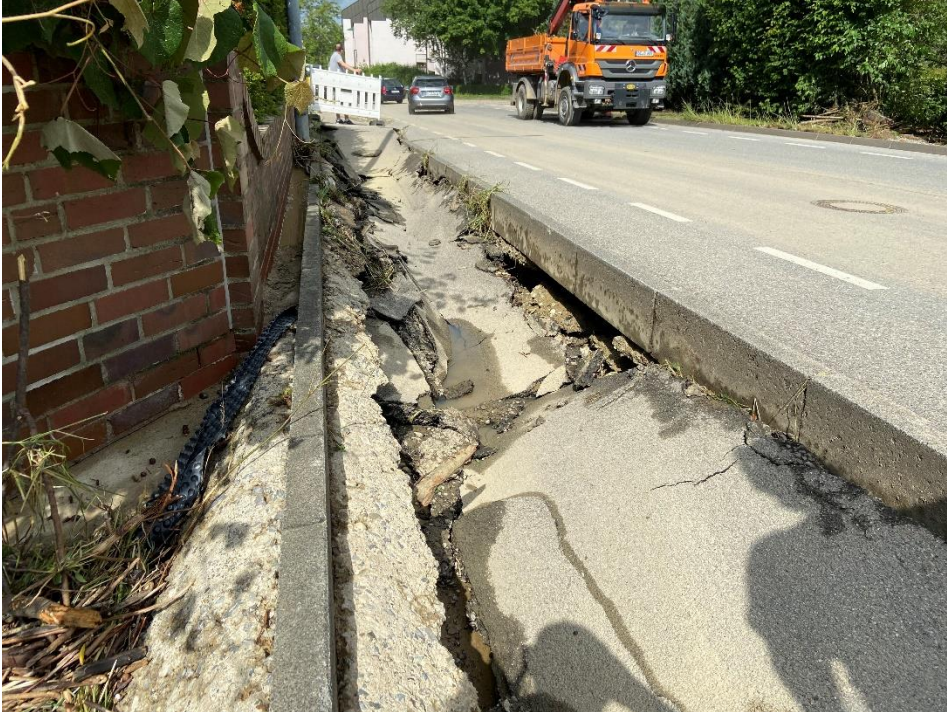
Gehweg Theodor-Heuss-Straße

1) Theodor-Heuss-Straße

- Straße und Gehweg teilweise unterspült, freil. Leitungen
- Zufahrt Hochwasserrückhaltebecken
- Teilspernung

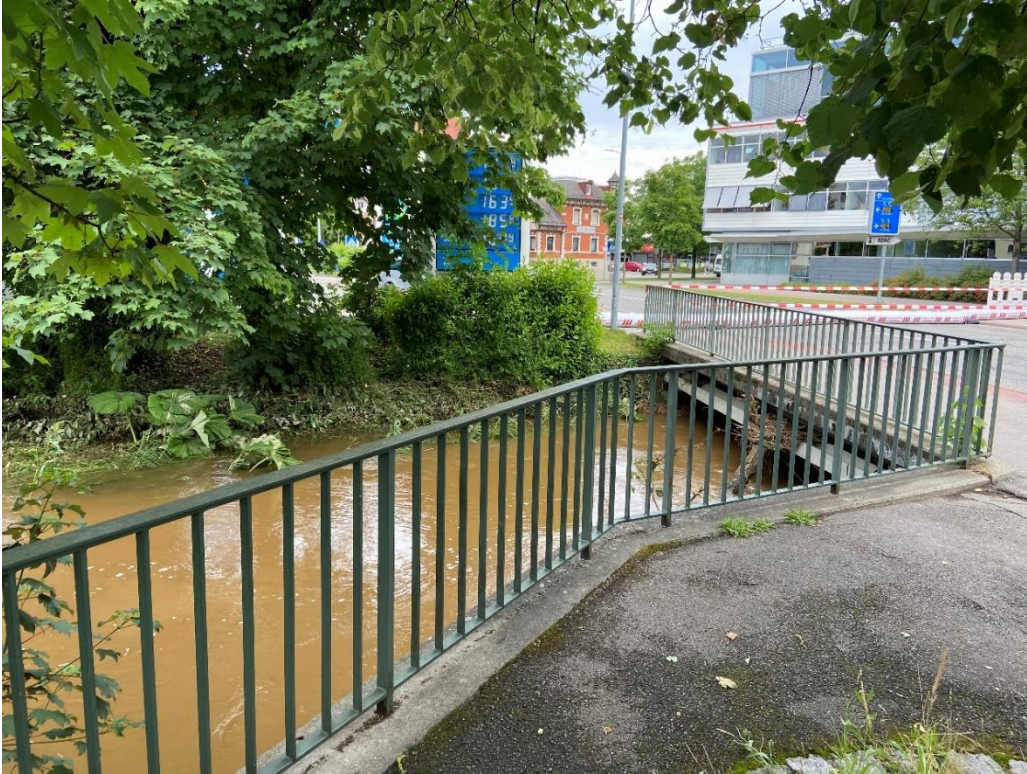
2) Rollinstraße

- Eingestautes Brückenbauwerk Ratzengraben (Zustandsnote 3,5)
- Vollsperrung bis Hochwasserbarriere weg und Brücke geprüft ist
- Aufgrund Brückenschäden nun dauerhafte Teilspernung der Fahrbahn

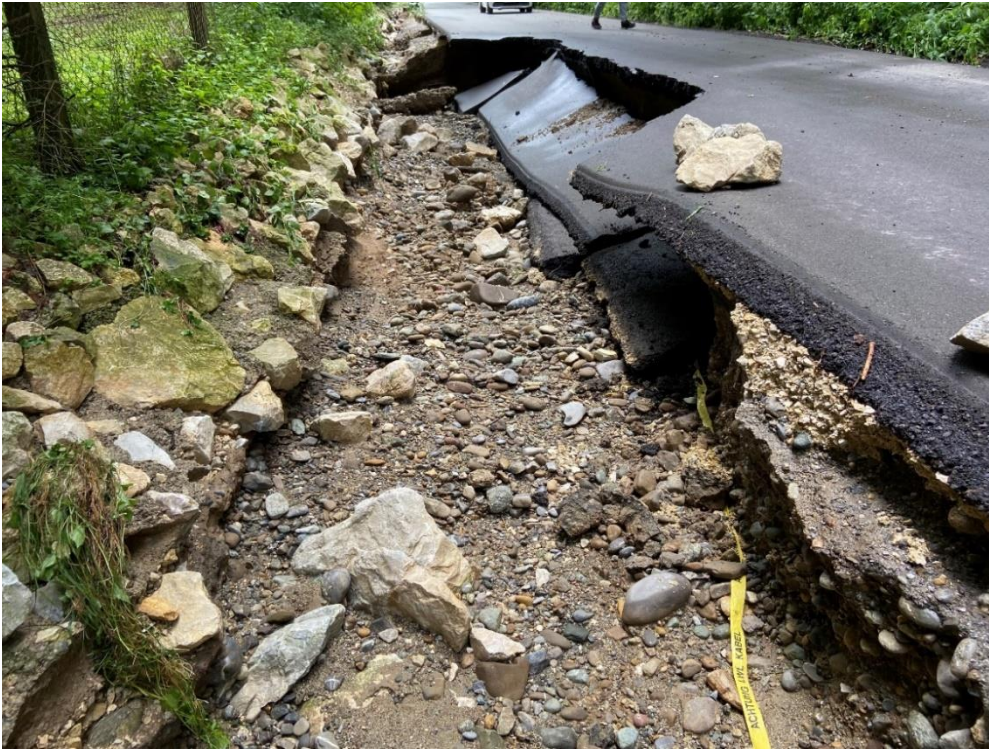
GV Am Blosenberg

- GV Straße „Am Blosenberg“ unterspült, Straße tlw. ausgebrochen
- Straße „Röhrenöschle“ unterspült, Straße tlw. ausgebrochen
- Vollsperrung

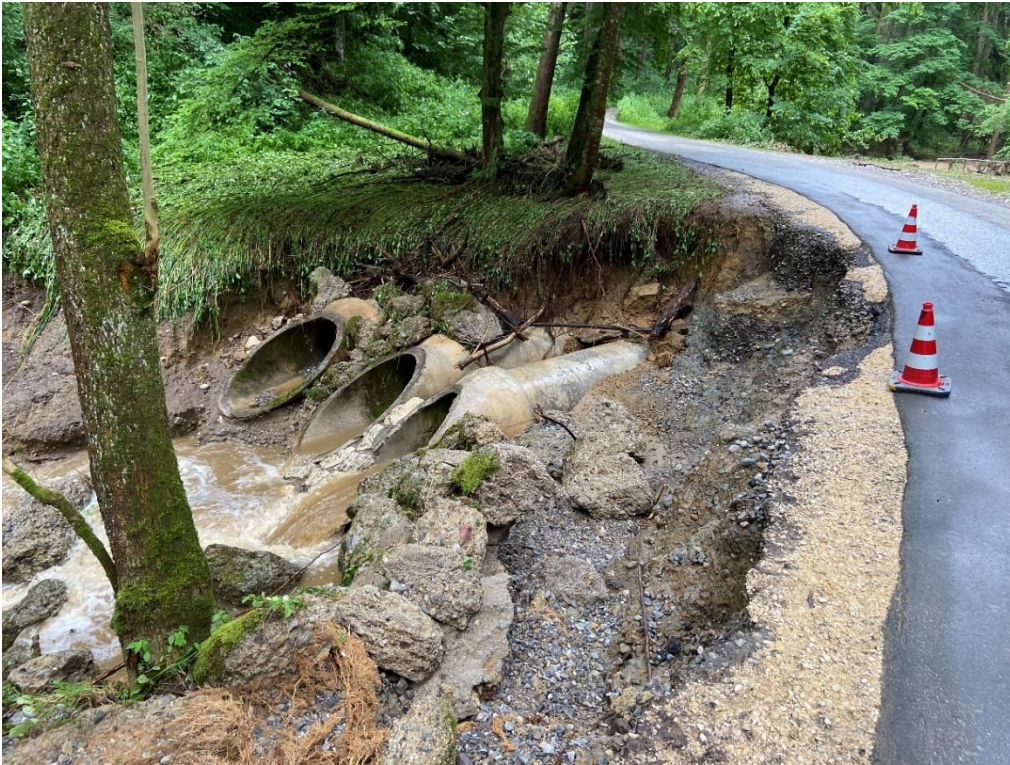
Durchlass Mettenberger Tobel hinter Tierheim

- Radwegdurchlass ausgespült
- Momentan Vollsperrung bis Absturzsicherung hergestellt ist
- Wiederherstellung Böschung mit Wasserbausteinen als Hochwasserüberlauf

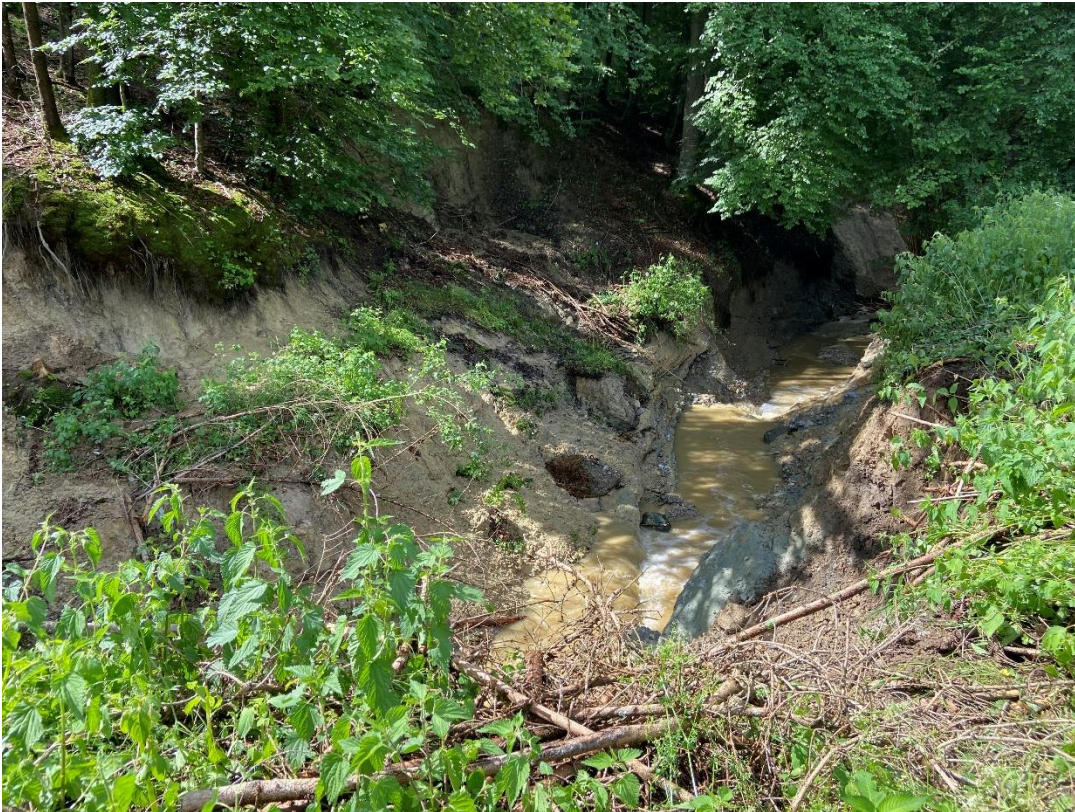
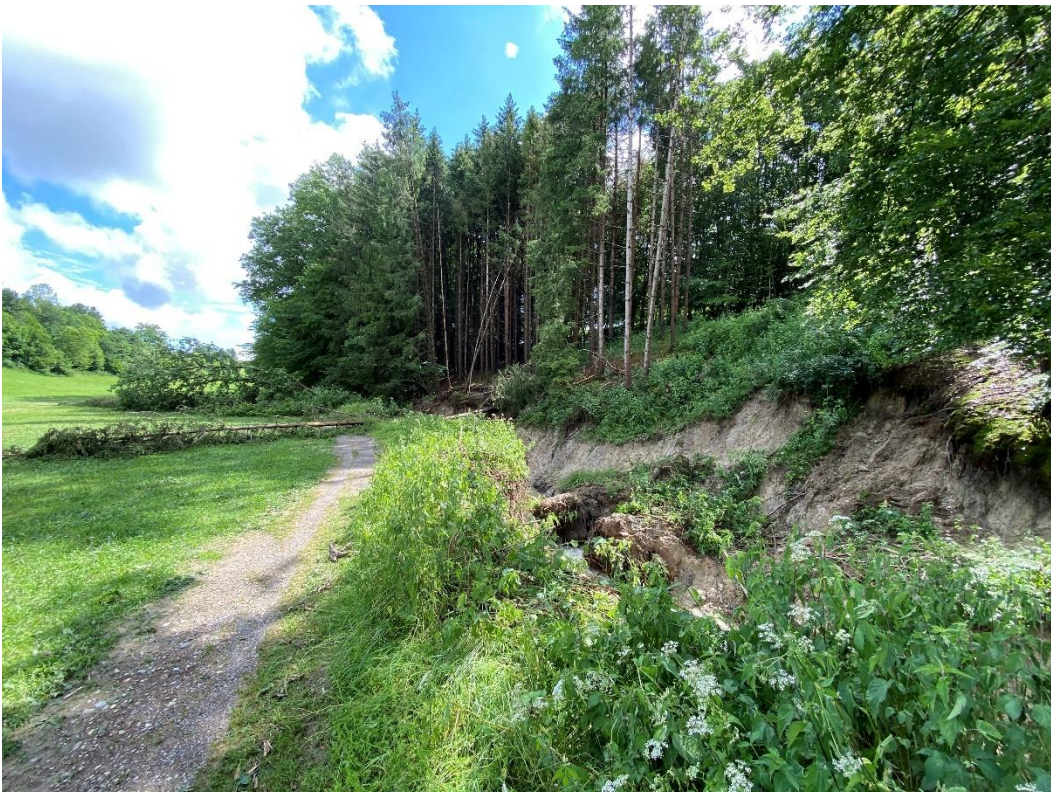
5) Hagenbucher Graben

- Feldweg/Fussweg, Vollsperrung
- Tief ausgespülter Wassergraben (Böschungsbruch) und instabile Bäume

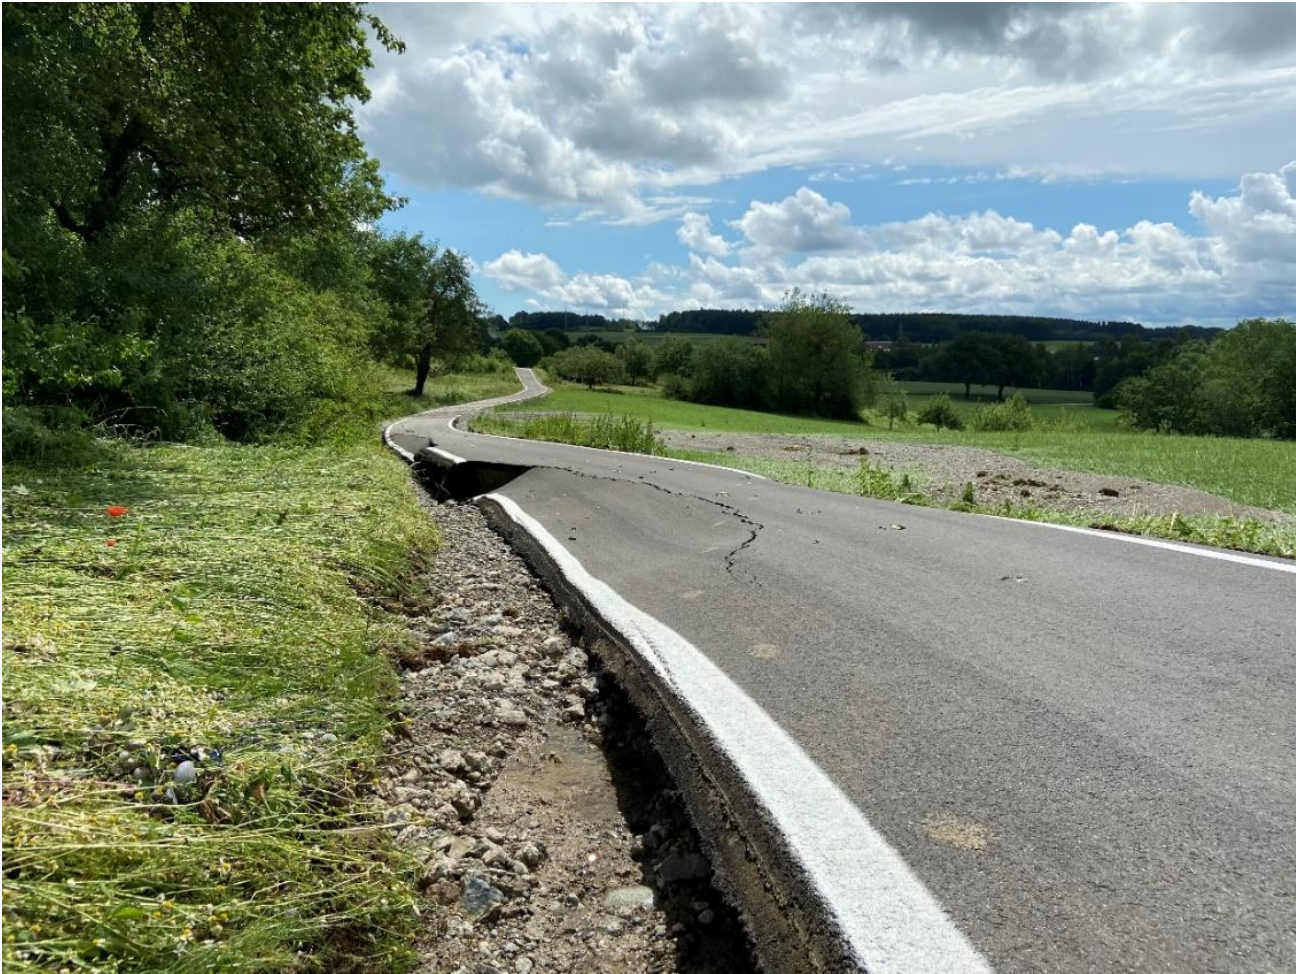
6) Radweg Bergerhausen – Winterreute entlang K 7503

- Radweg unterspült im Bereich zw. Bergerhausen und Winterreute
- Bankette entlang Radweg ausgespült
- Vollsperrung

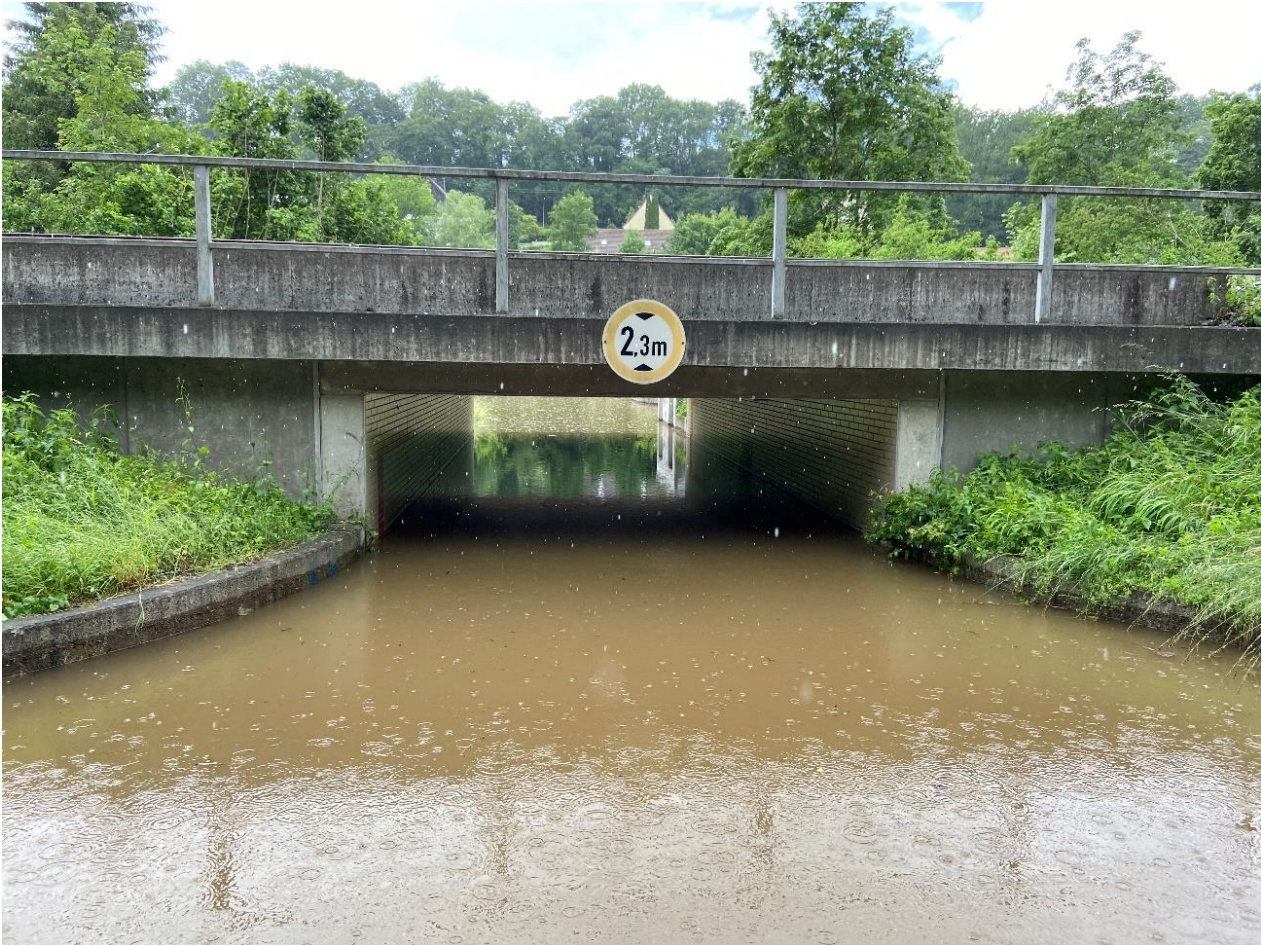
7) Bahnunterführung Rissegg-Halde (Fischerhütte)

- Unterführung geflutet --> bereits leer gepumpt
- Vollsperrung wg. Hochwasser wieder aufgehoben
- Grundwasserwanne durch AZV Südsammler aufgebrochen

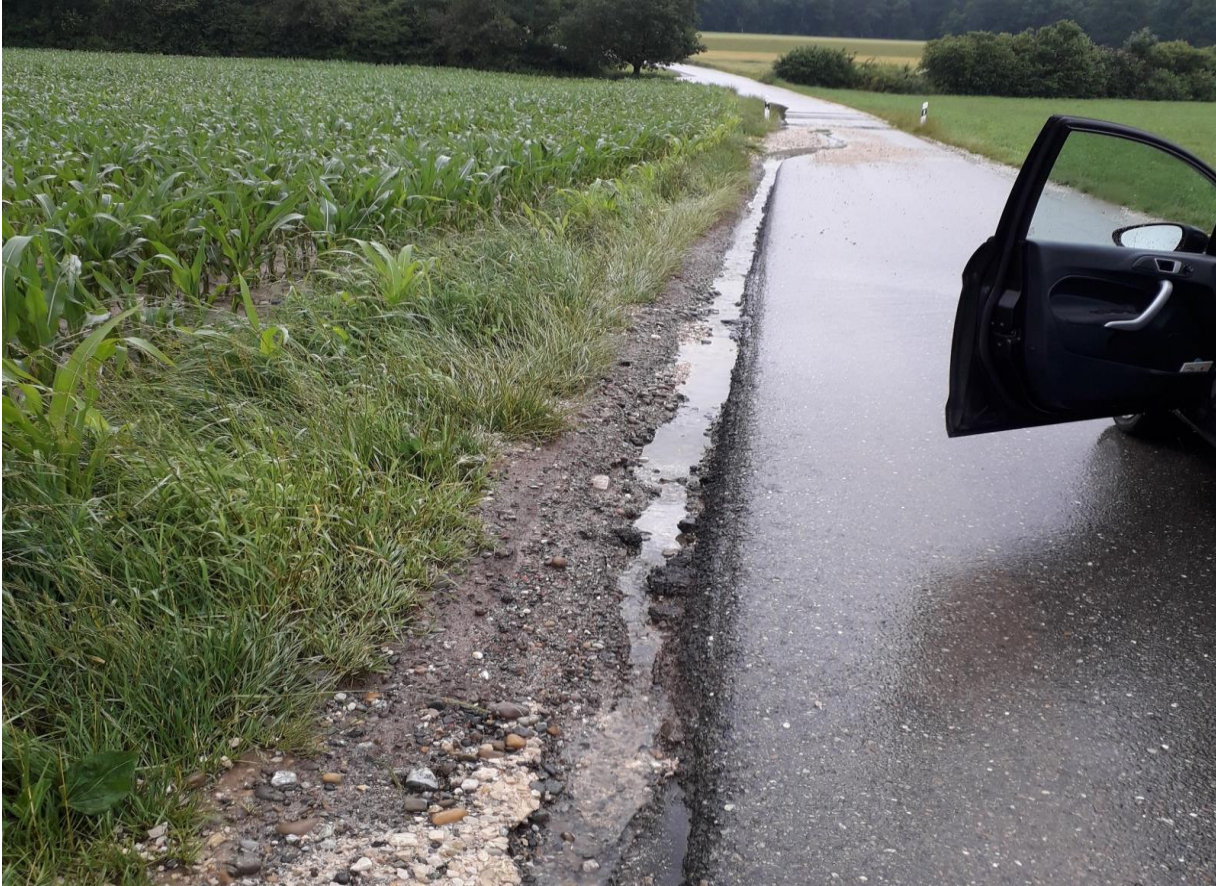
8) Gemeindeverbindungsveg Hagenbuch-Winterreute

- geflutete Unterführung (bereits leer gepumpt)
- ausgespülte Bankette, Vollsperrung

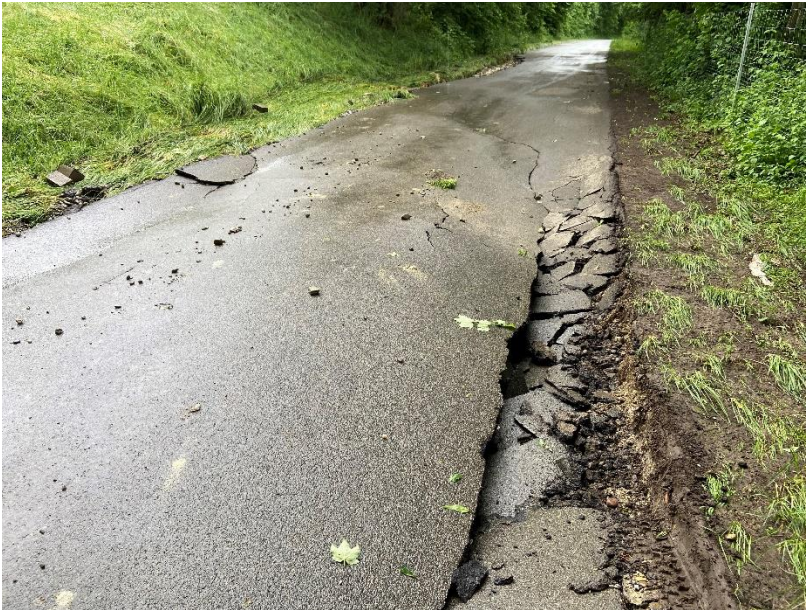
9) Verbindungsstraße Hagenbuch-Brücke Liebherr Süd

- unterspülte Straße, Straße an mehreren Stellen aufgebrochen
- Vollsperrung

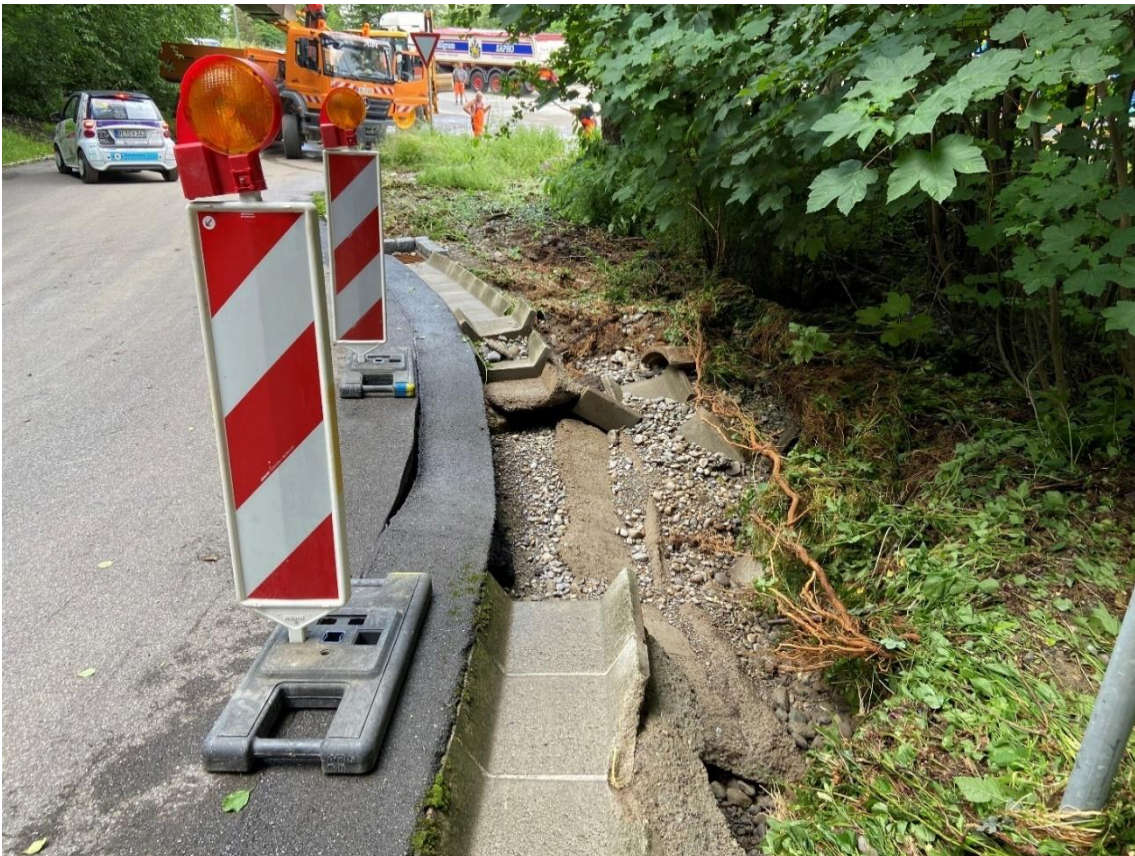
10) Gemeindeverbindungsweg Hagenbuch – Zufahrt Liebherr Parkhaus

- ausgespülte Rinnen und unterspülte Randbereiche Straße
- Teilspernung

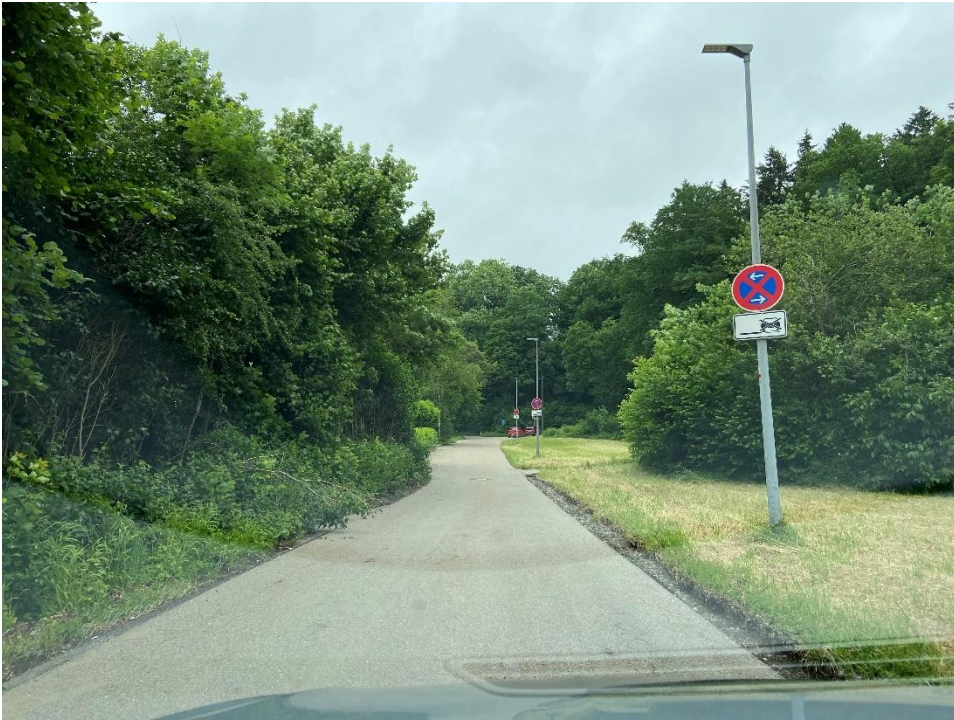
11) Heusteige hinter Freibad
- Ausgespülte Bankette

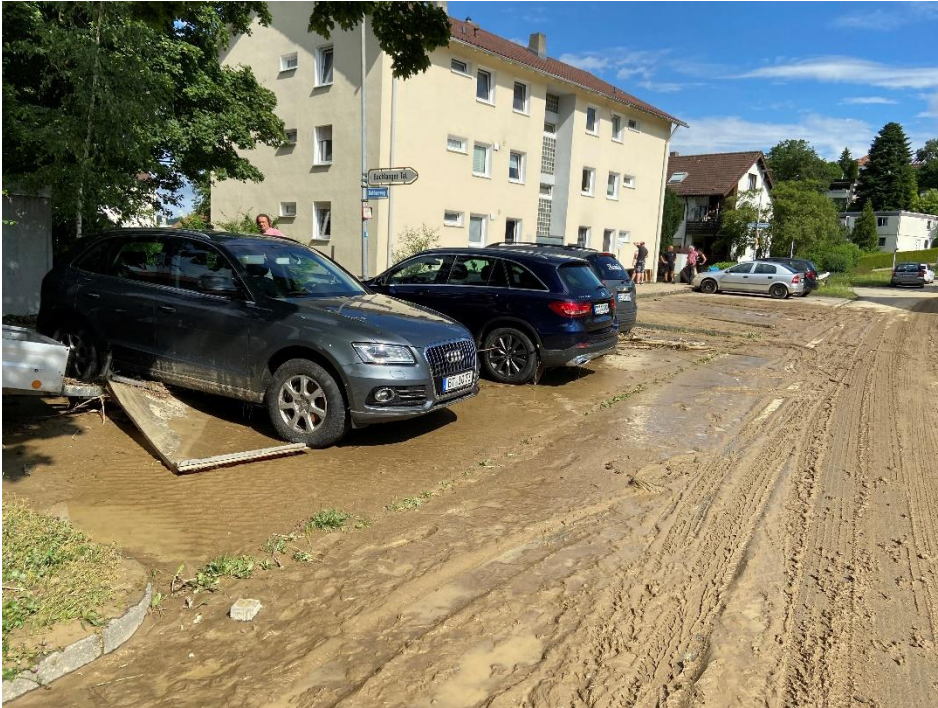
12) Sebastian-Kneipp-Weg (Ortsteil Bachlangen)

- Verschmutzte Fahrbahn, Straßenzustand noch unklar

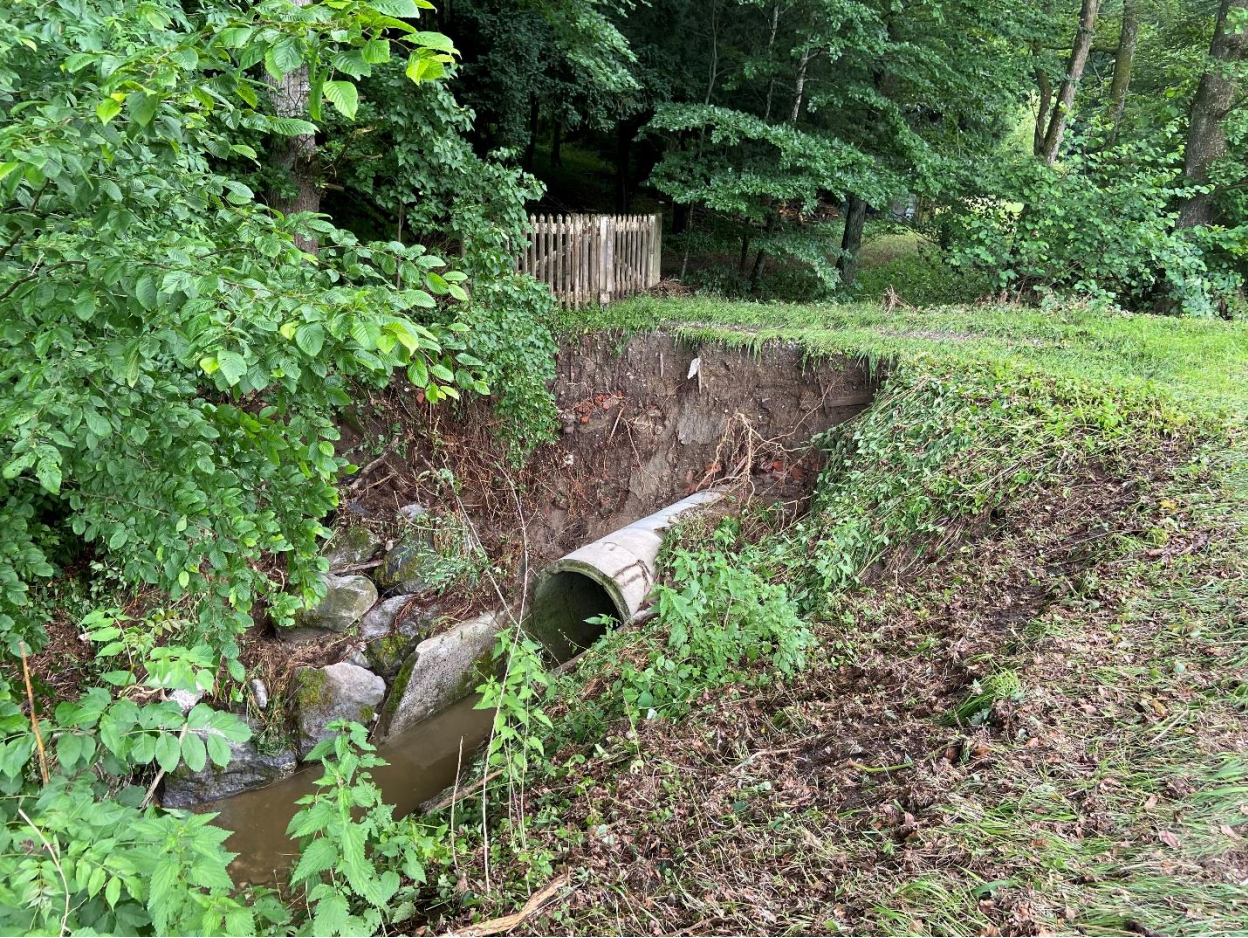
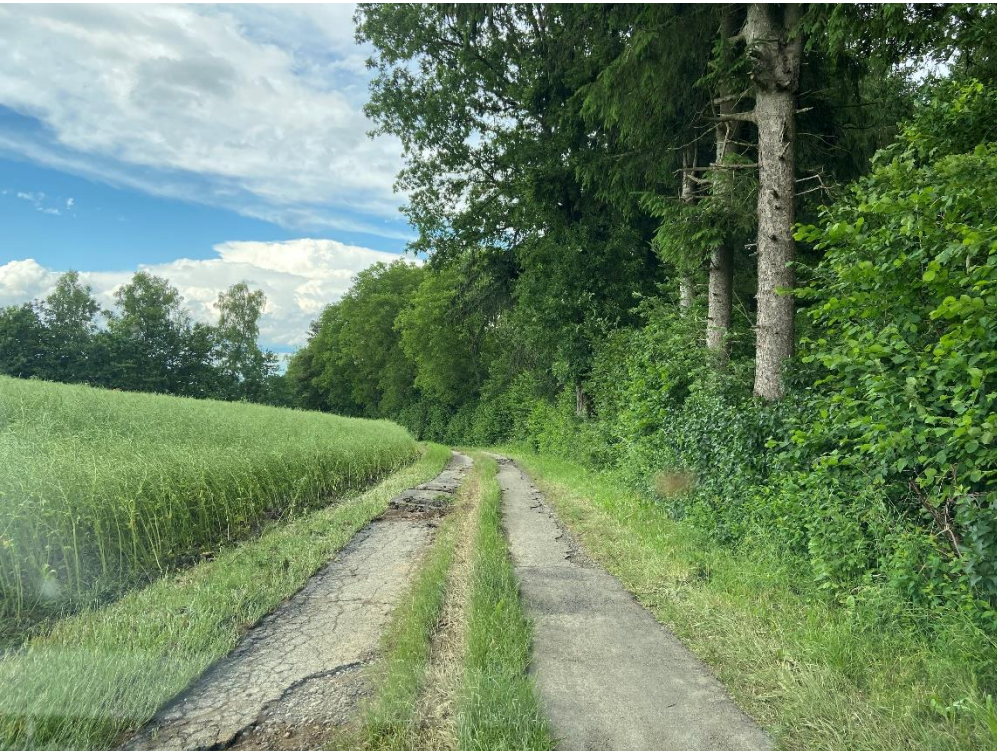
13) Mumpentalbach

- Druckschacht Kanalisation ausgebrochen
- Rohrdurchlass ausgespült / Feldweg ausgespült

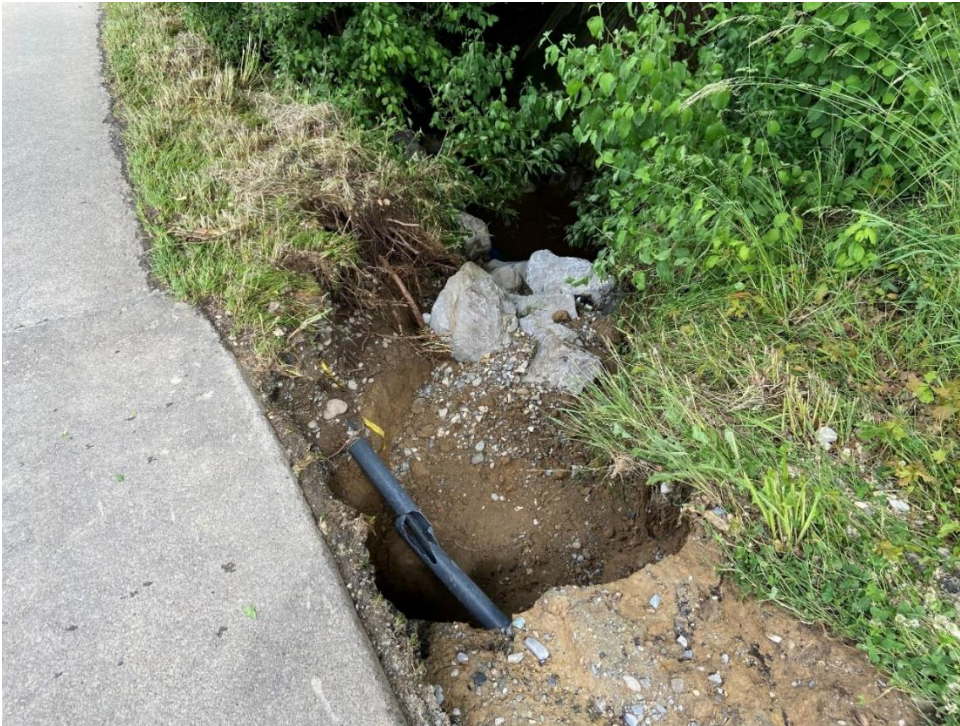
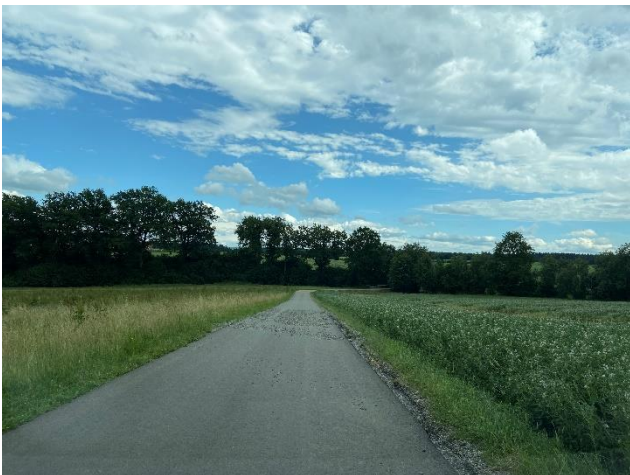
Verbindungsweg – ausgesp. Bankette

- ausgespülte Bankette im Randbereich Feldweg, freil. Leitungen
- Teilspernung

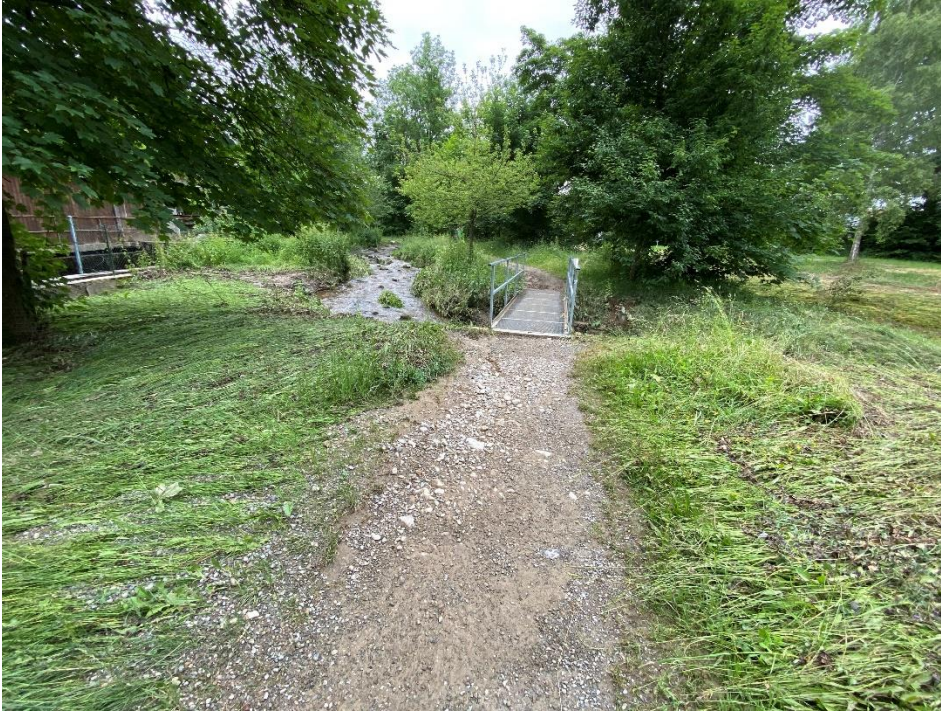
15) Riss

- Rissinsel überspült
- Fußwege ausgespült/Brücke verschmutzt

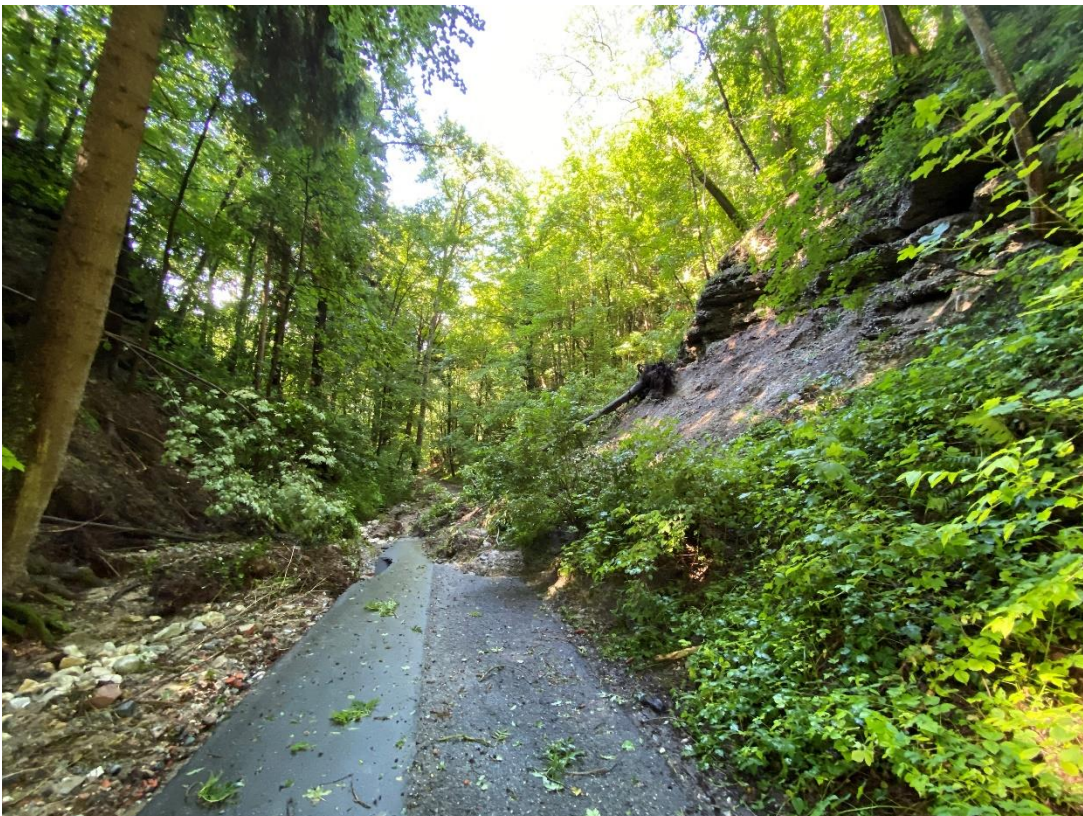
16) Römersteige

- Hangrutschung / Ausspülungen Straßenrand
