DREES &
SOMMER

NEUBAU WOHNGEBÄUDE HAUDERBOSCHEN - HANDOUT ZUR PREISGERICHTSSITZUNG

18.02.2020

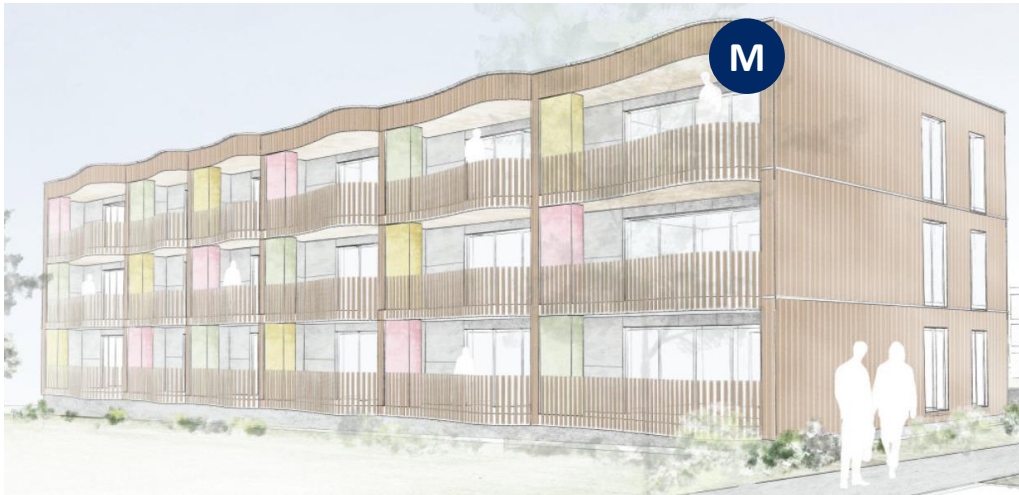
Perspektive

M Rollläden

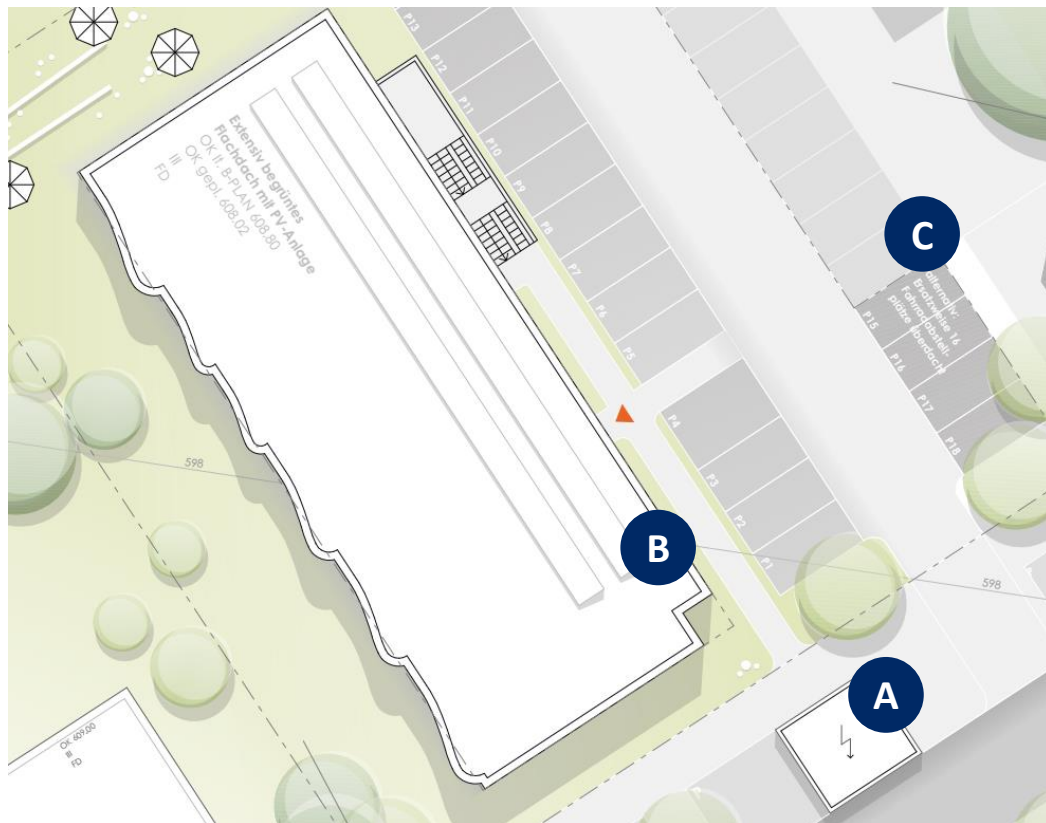
Lageplan

- A** Lage Trafostation
- B** Kein Zugang zum Dach hinsichtlich Pflege
- C** Erschließung Parkplätze Nachbar

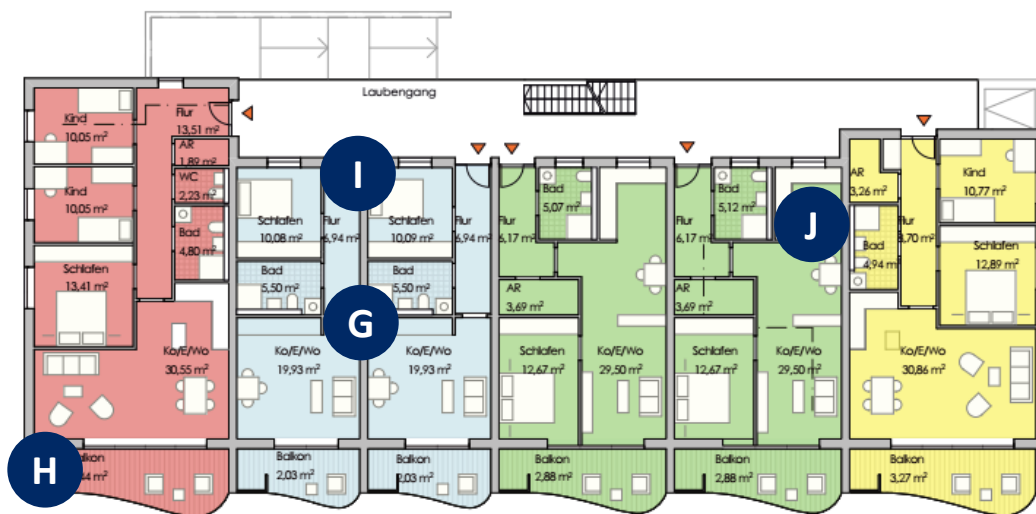
- G** Keine Abstellräume
- H** Erschließung Spielplatz/Trennung zur Wohneinheit im EG
- I** Flur/VF Anteil hoch
- J** Tiefliegender Essplatz

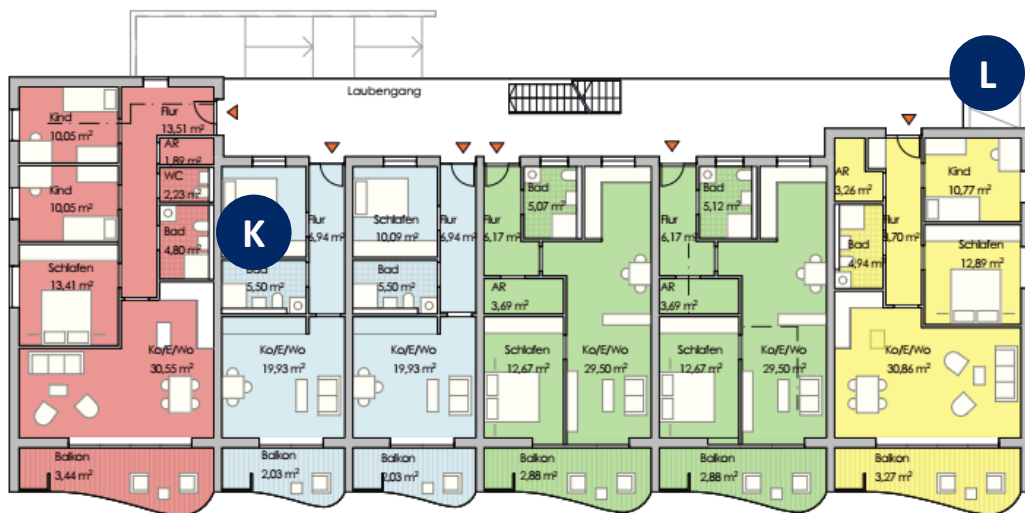
1.+2.OG

K Fenster Schlafzimmer zum Laubengang (Schallschutz)

L Option Aufzug tangiert angrenzende Wohnung (Schallschutz)

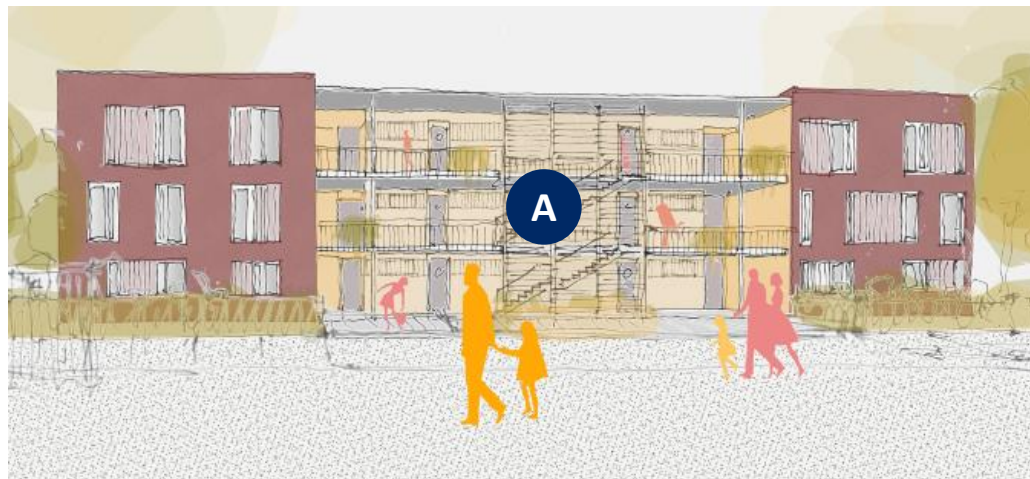
Perspektive

Erschließung UG über Außen mit Witterungseinfluss (Entwässerung Kellerzugang)

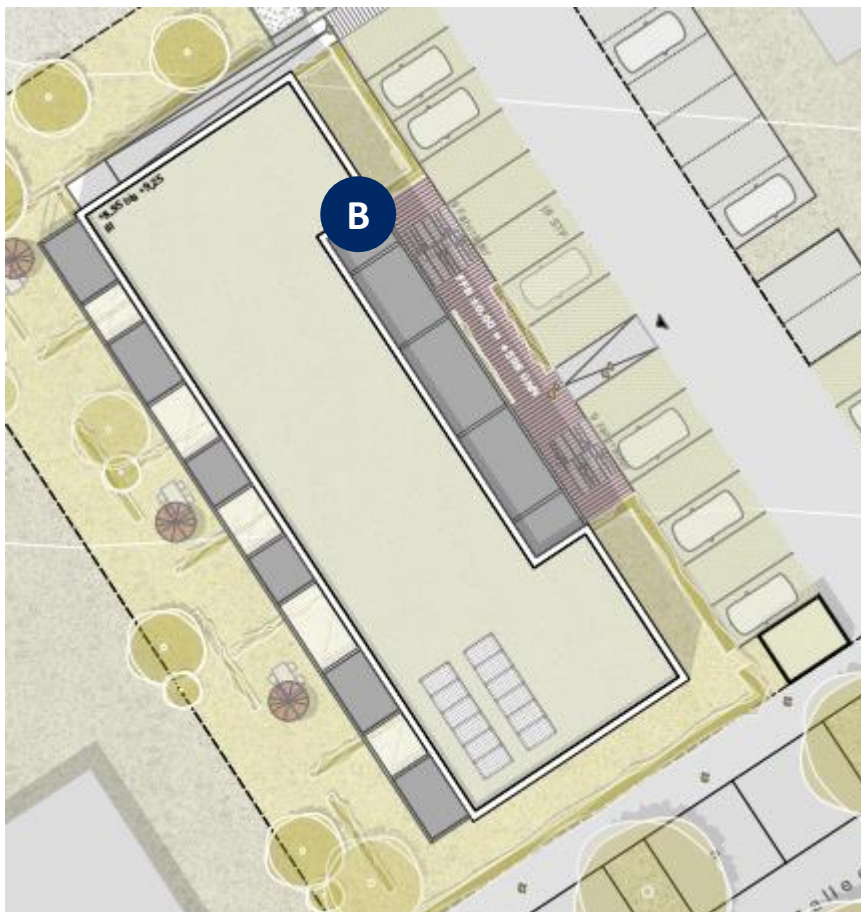
Lageplan

Kein Zugang zum Dach hinsichtlich Pflege

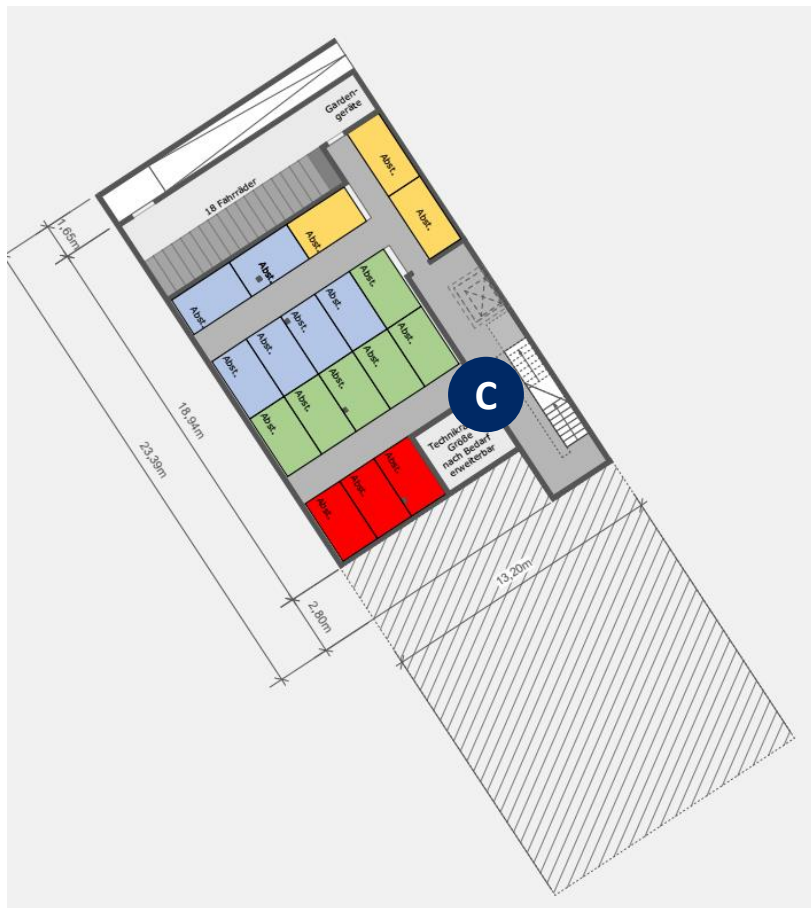
UG

Größe Technikraum

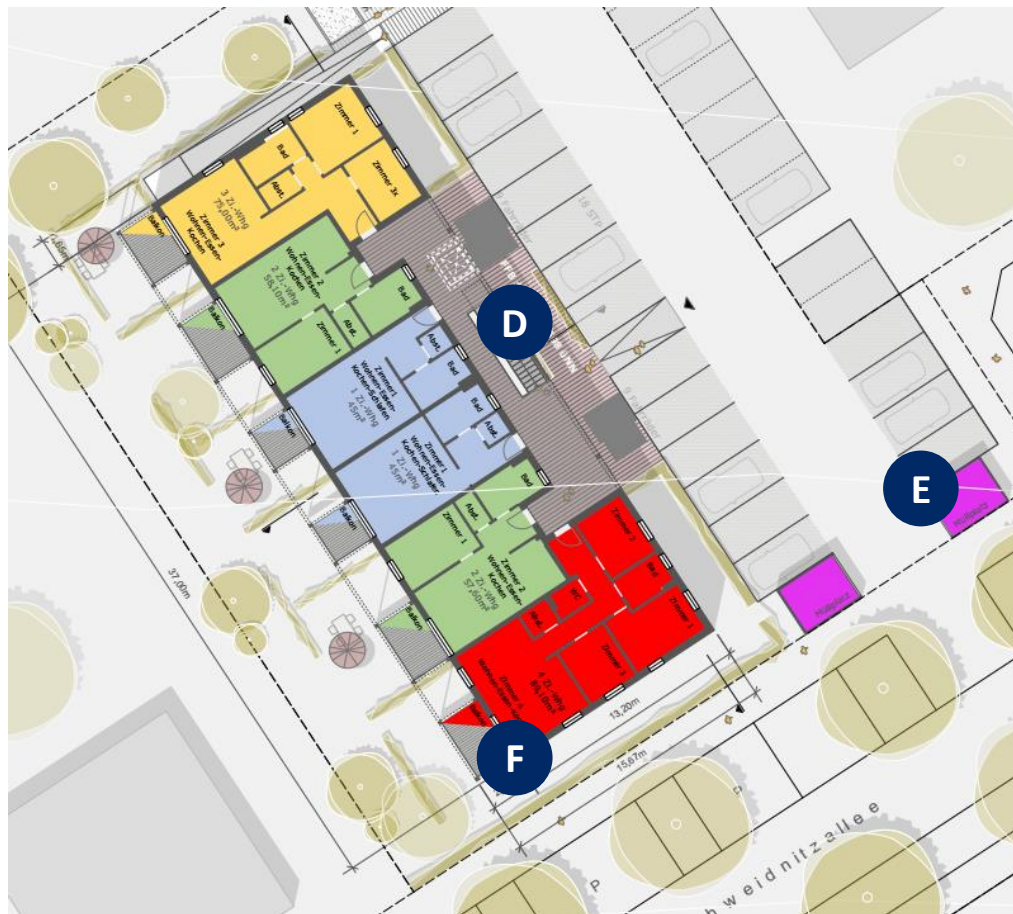
EG

- D** Erschließung/Sicht auf Gehweg und Straße
- E** Sichtbeziehung Stellplätze/Fußweg
- F** Sichtschutz

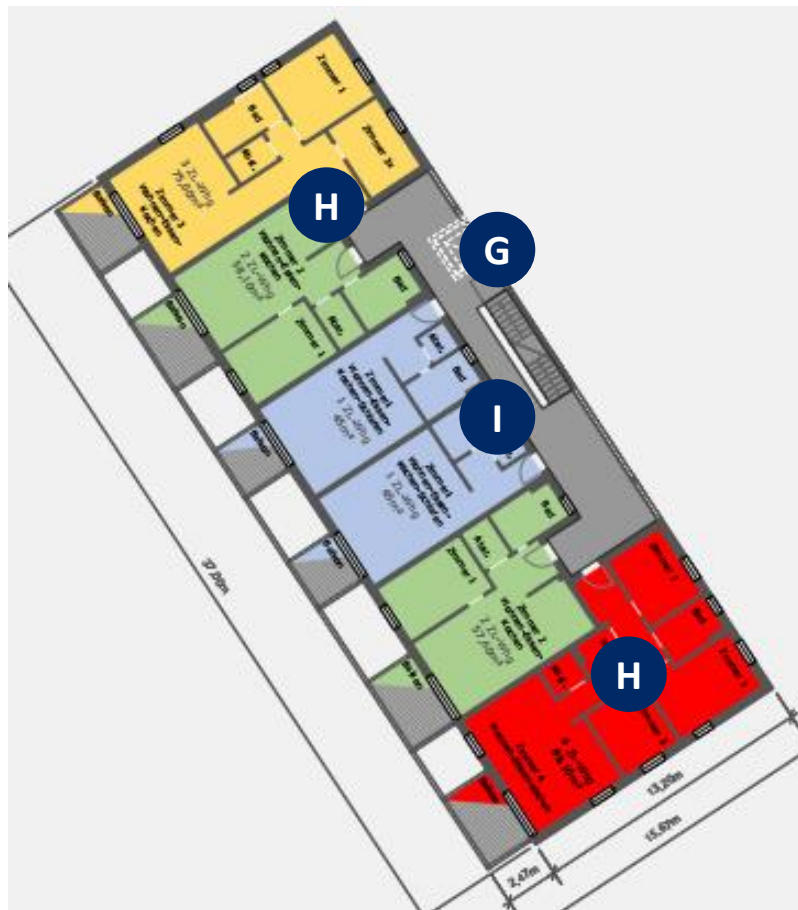
1.+2.OG

- G** Breite Laubengang
- H** Allgemein fehlt Möblierung zur Orientierung der Funktion
- I** Außeneinheiten haben keine gemeinsame Schachtbelegung (HLS)

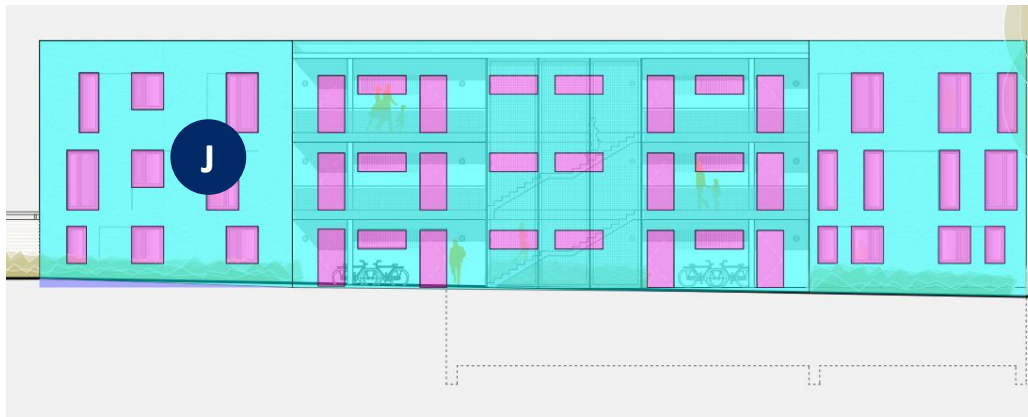
Ansicht

Fensteranordnung

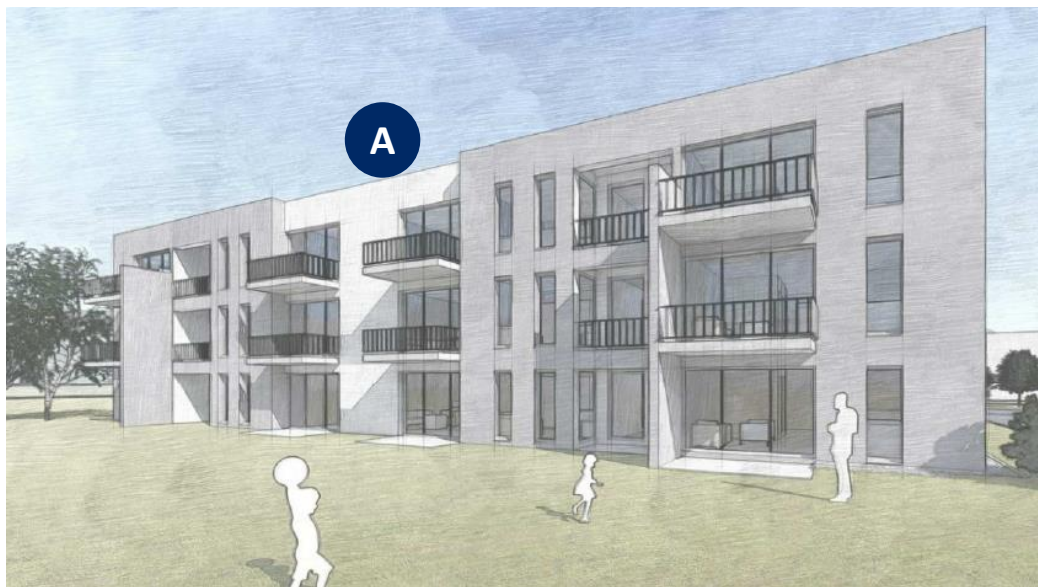
Perspektive

A Kein Zugang zum Dach hinsichtlich Pflege

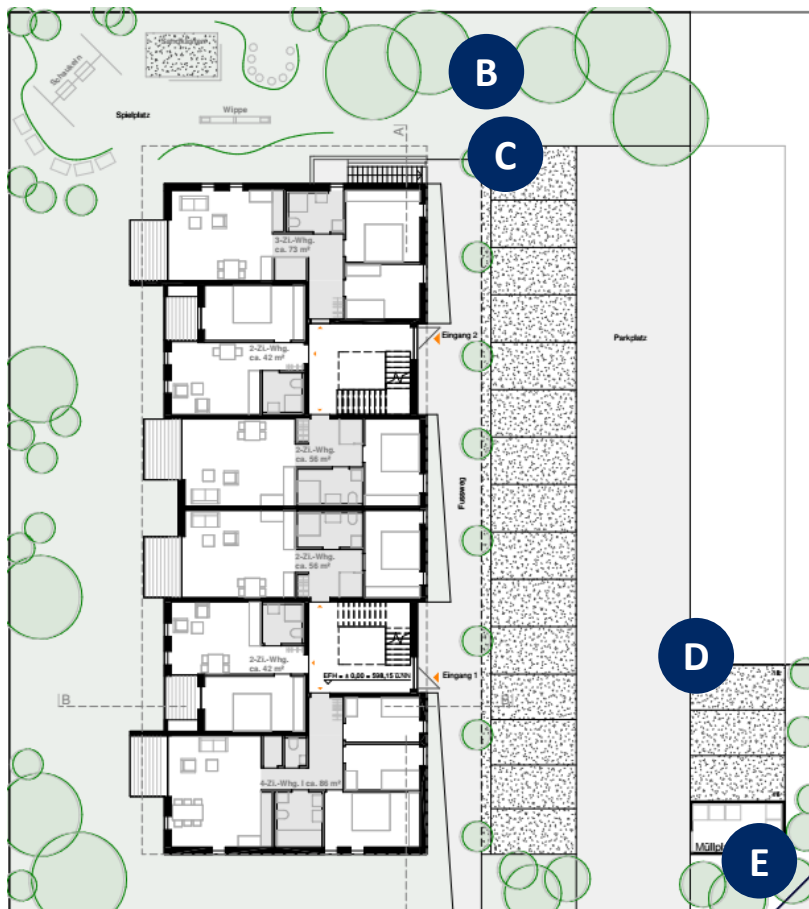
Lageplan

- B** Wegeführung Spielplatz
- C** Erschließung Gebäude vom Parkplatz aus
- D** Wegeführung Parkplatz Nachbargrundstück
- E** Größe und Verortung Müllraum

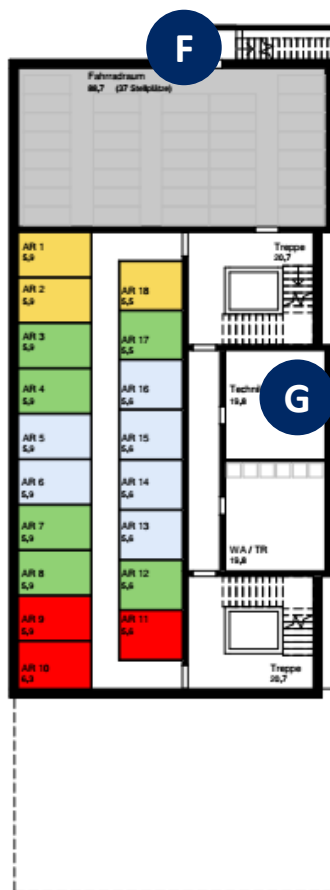
F Entwässerung Kellerzugang

G Große Technikraum

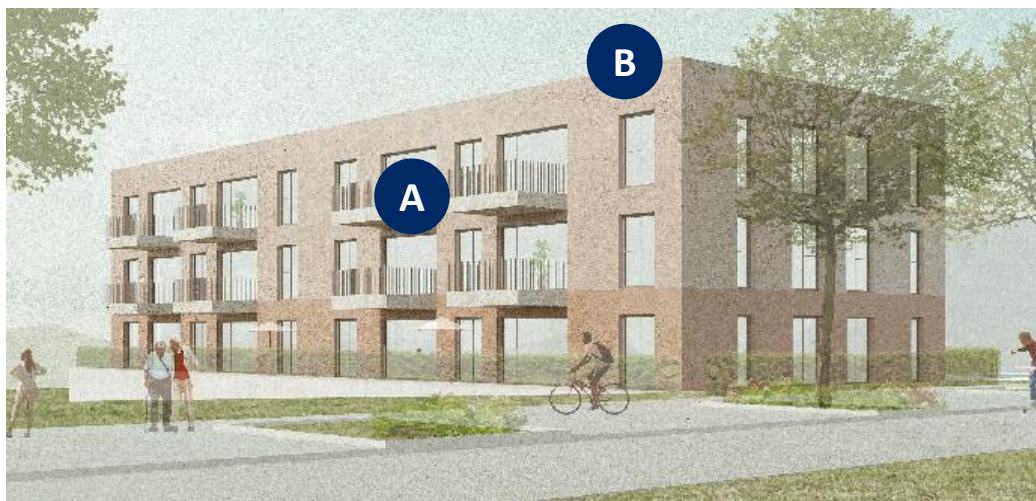
Perspektive

A Sichtschutz

B Kein Zugang zum Dach hinsichtlich Pflege

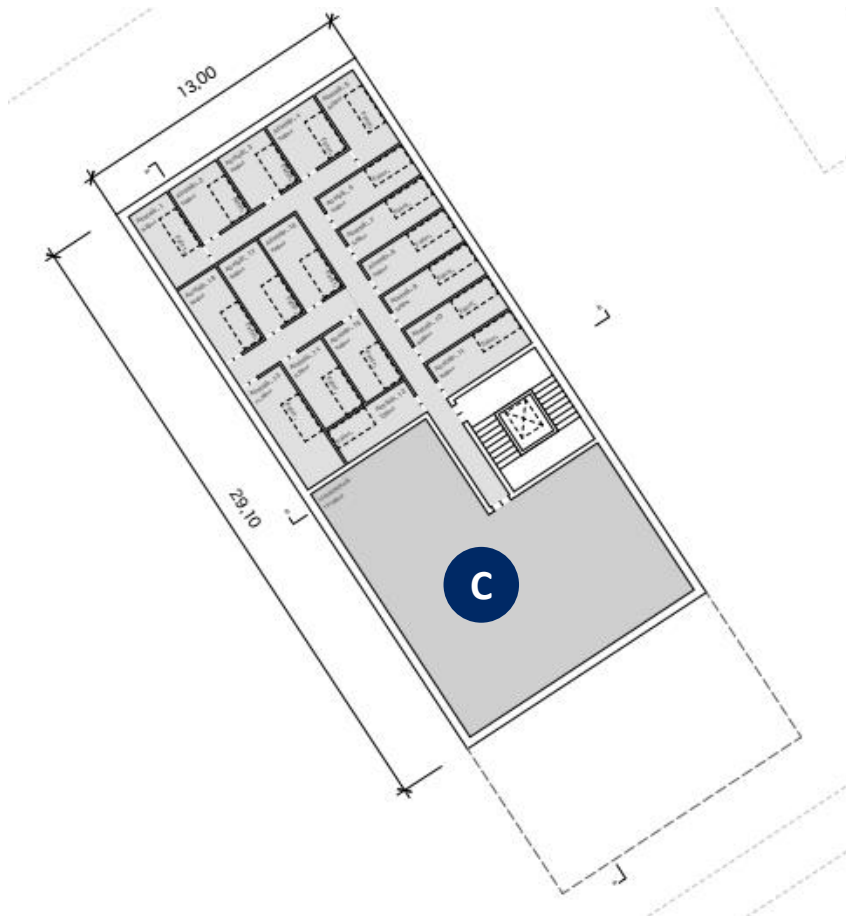
UG

C Größe Technikraum

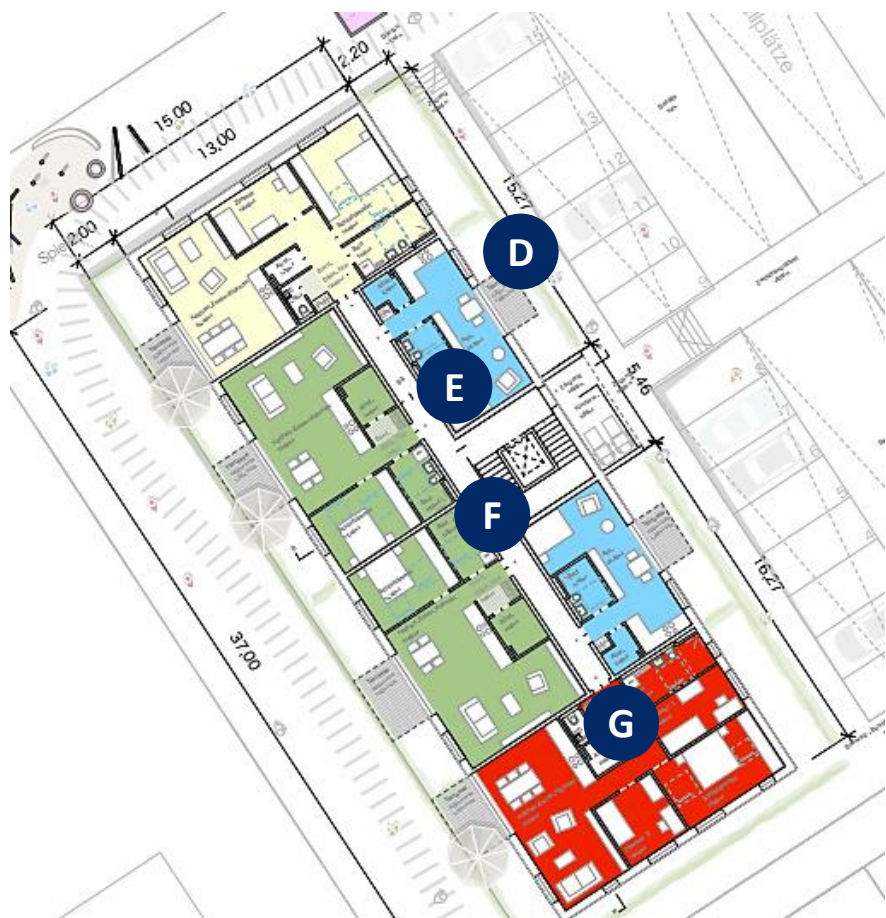
EG

- D** Orientierung unmittelbar zu den Stellplätzen
- E** Brandschutzkonzept
- F** Wohnungen 1-Personen-Haushalt ausschließlich in Nordausrichtung
- G** Gäste WC in 3-Personen-Haushalt

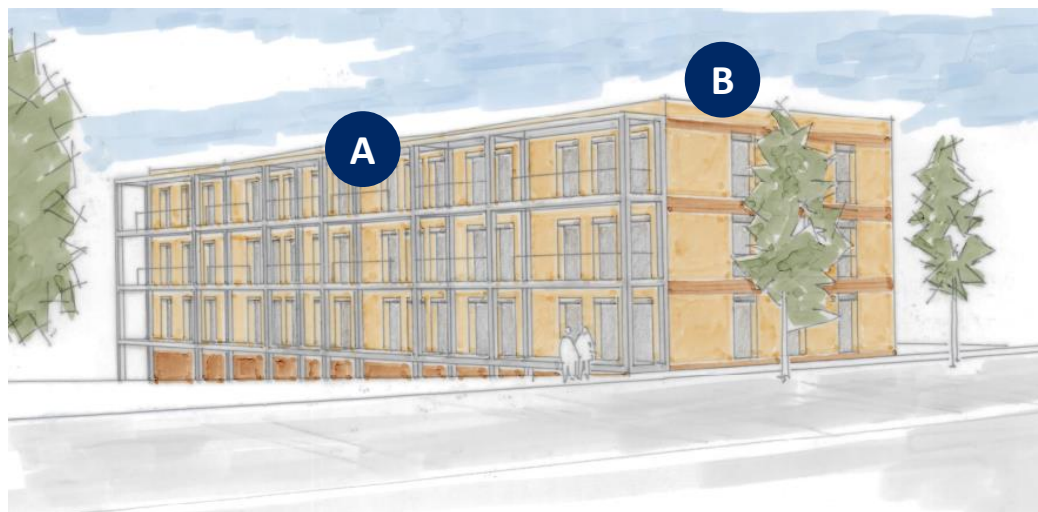
Perspektive

A Hohes Potential Begrünung

B Kein Zugang zum Dach hinsichtlich Pflege

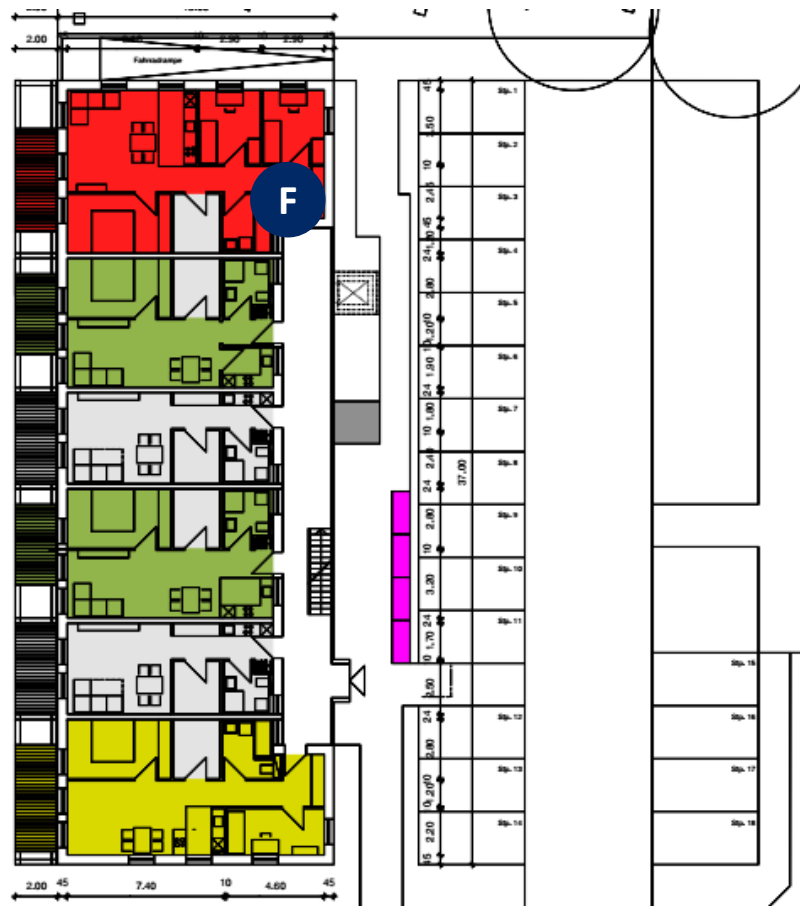
EG

Gäste WC in 3-Personen-Haushalt

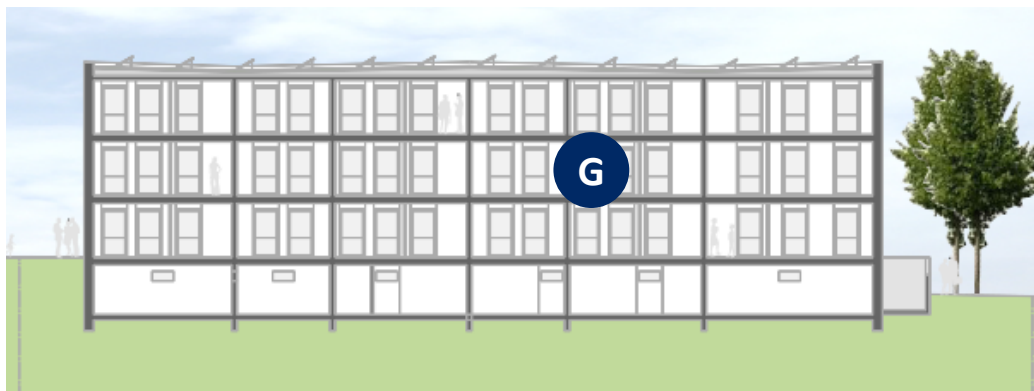
Längsschnitt

Visuelle Trennung/Sichtschutz
Balkone

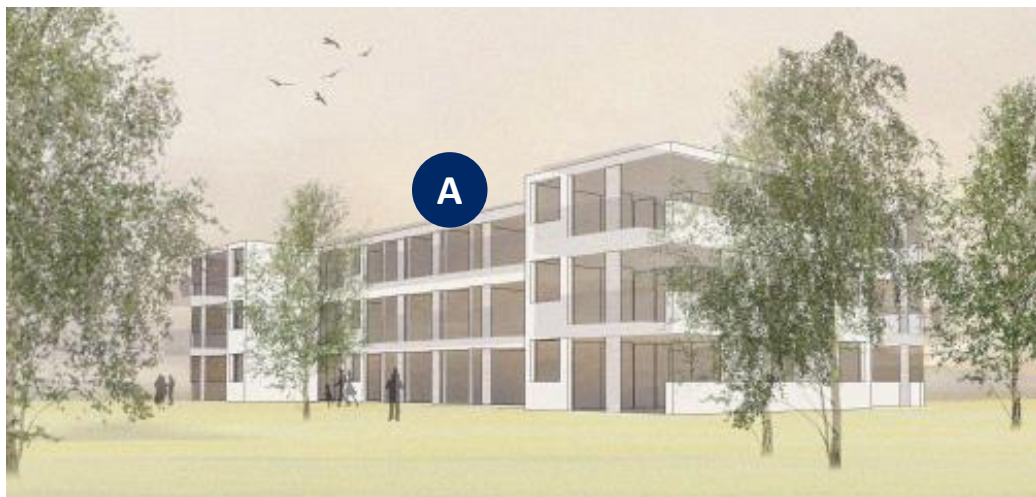
Perspektive

A Kein Zugang zum Dach hinsichtlich Pflege

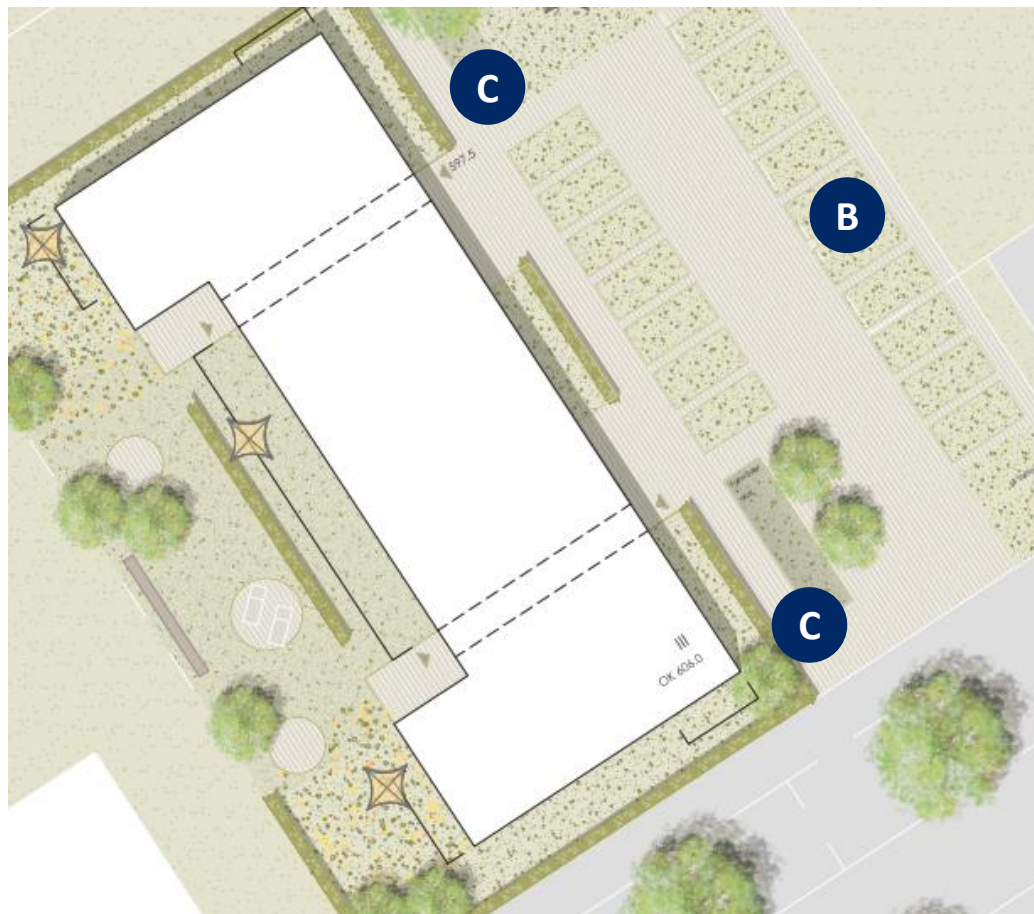
Lageplan

- B** Erschließung Parkplätze Nachbargrundstück
- C** Trennung in zwei Müllräume, Verortung eines Müllraumes beim Spielplatz

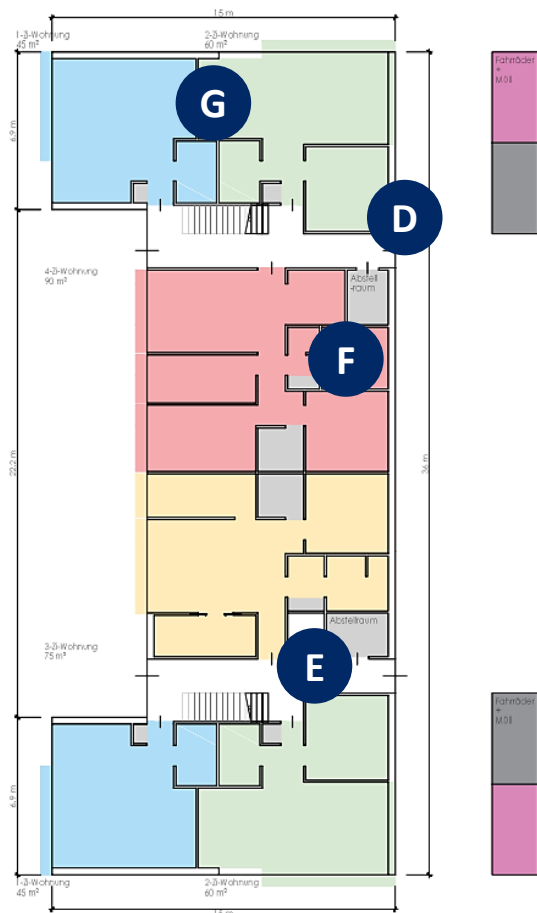
EG

D Allgemeine Wandstärke zu öffentlicher Erschließung sehr dünn gehalten (Schallschutz, erforderliche Reduktion NUF)

E Wandstärke Aufzugschacht sehr dünn gehalten (Schallschutz)

F Gäste WC in 3-Personen-Haushalt

G Organisation Küche/Nassräume kaum/keine gemeinsame Schachtauslegung (HLS)

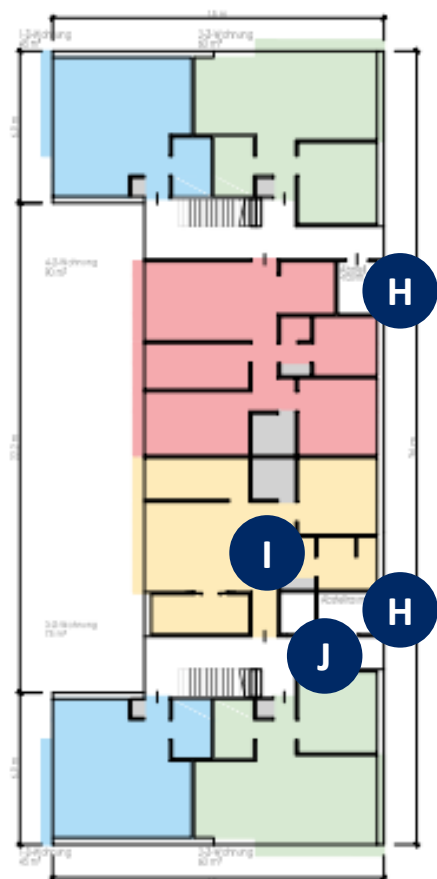
1.+2.OG

- H** Aufteilung Abstellräume/
Geschosswerk
- I** Organisation Küche/Nassräume
kaum/keine gemeinsame
Schachtauslegung (HLS)
- J** Nur teilweise über Aufzug
erschlossene Wohnanlage (nur ein
Flügel)

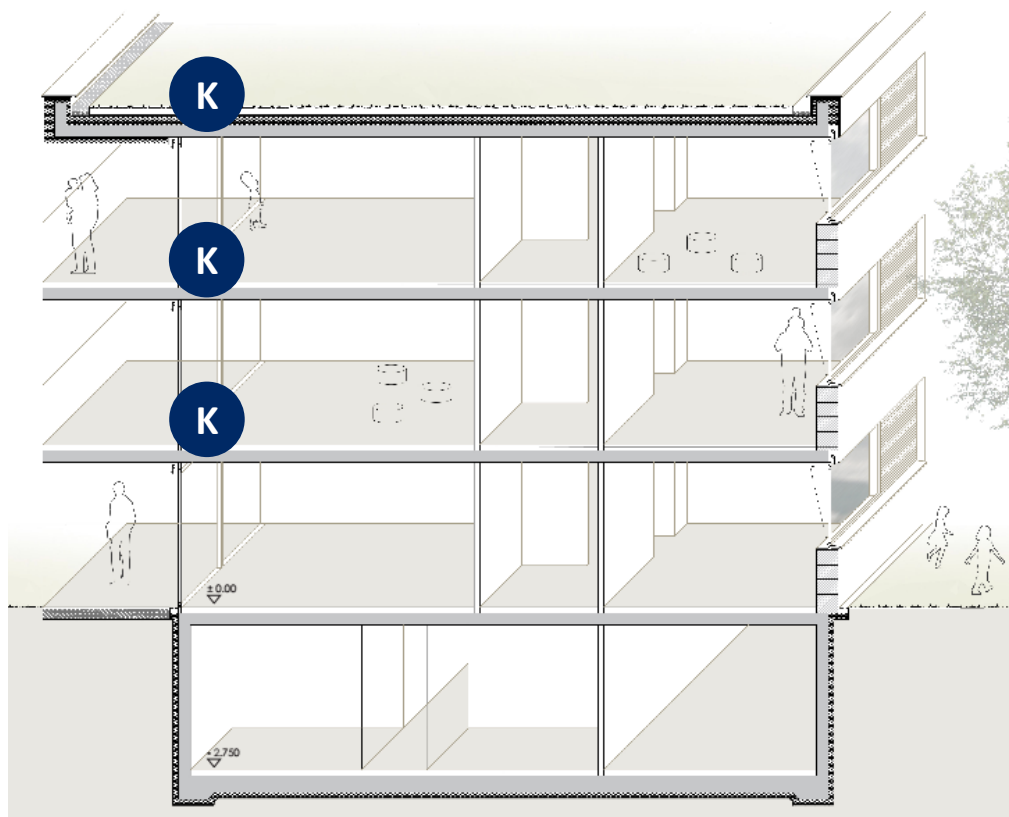
Fassadenschnitt

K Trennung bauphysikalisch erforderlich

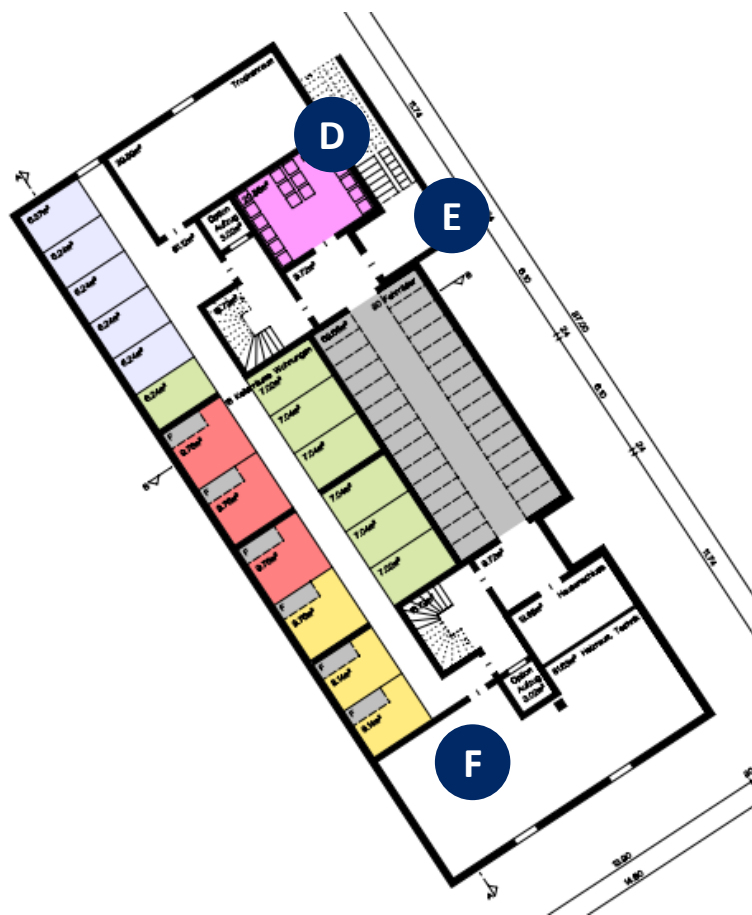
- D** An-/Abtransport Müllraum
- E** Entwässerung Kellerzugang
- F** Große Technikraum

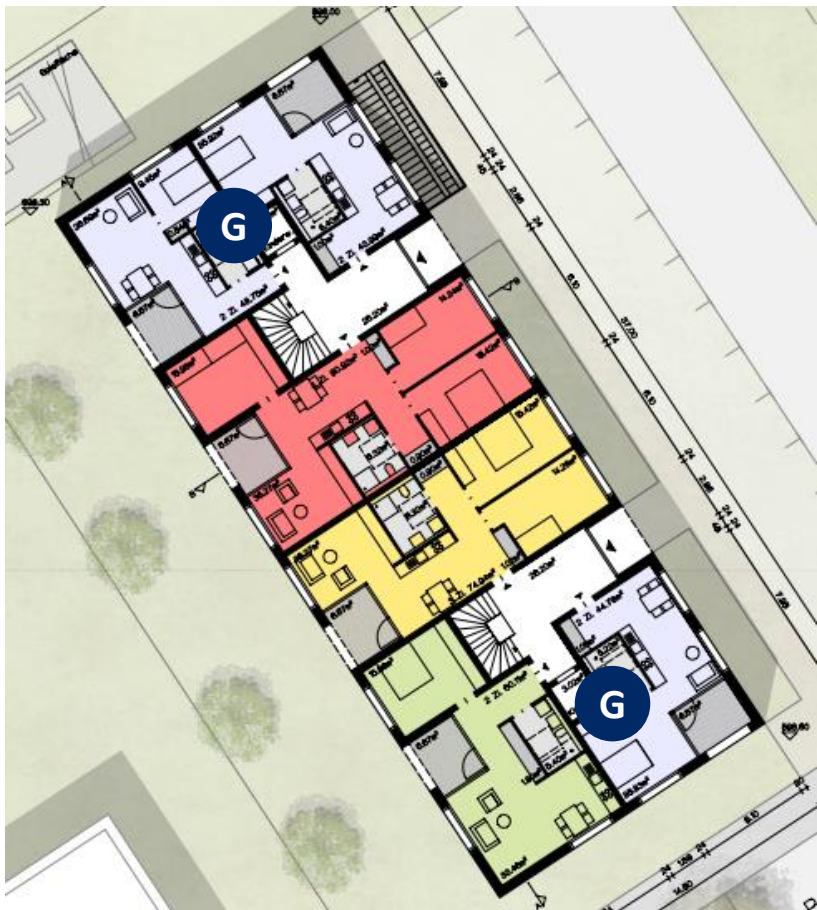
EG

Anzahl Aufzüge - bei Nachrüstung
Aufzug Entfallen Abstellflächen,
Rückbau Geschosdecke im Schacht
erforderlich

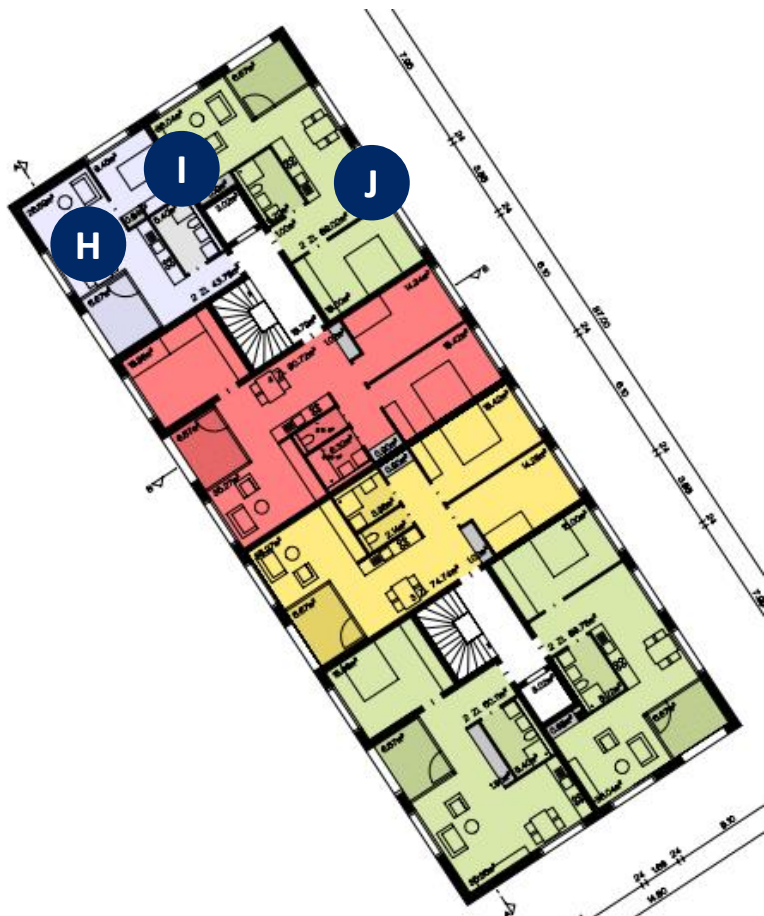
1.+2.OG

Größe Abstellraum

Anzahl erforderlicher Schächte

Anteil Flur

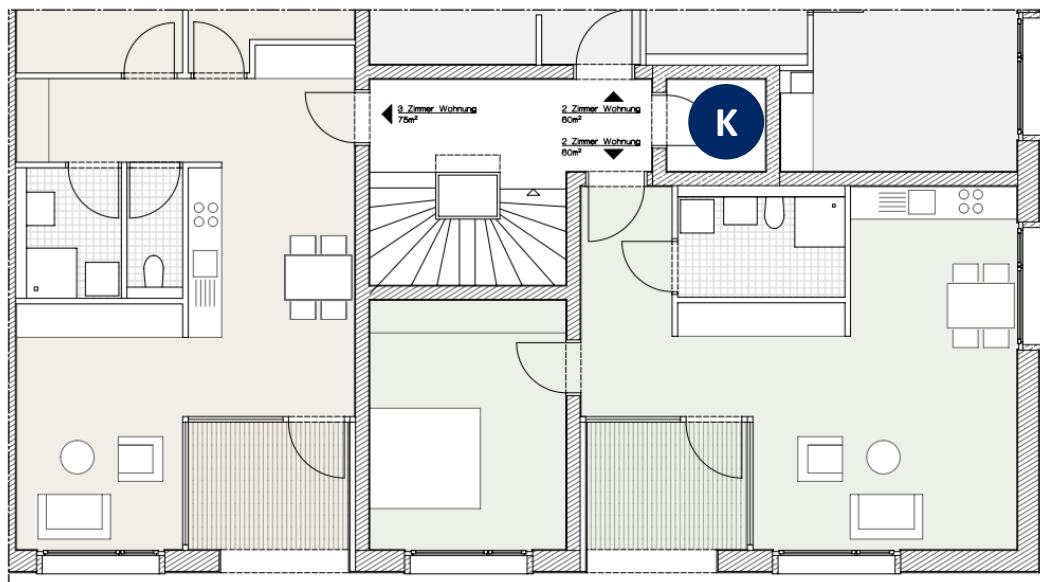
Grundrissausschnitt

K Aufzugschacht entkoppeln
(Schallschutz)

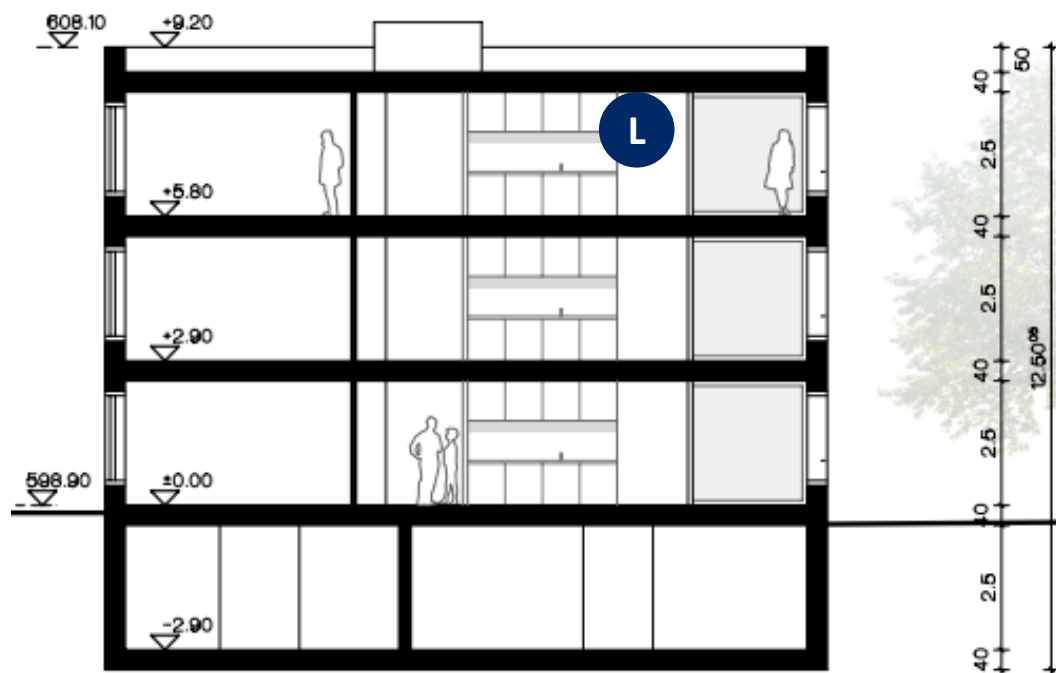
Fassadenschnitt

L Höhe abzüglich Dämmung, Putz, Bodenaufbau, resultierend ist eine geringe lichte Deckenhöhe
